# 人工林における防除柵の効果調査と簡易防除柵の開発

Evaluation the effectiveness of fences for animal entering prevention in planted forests and develop a new simplified model

片平篤行

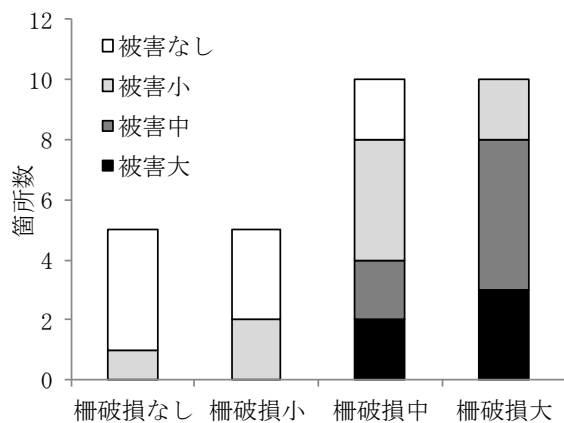
図－3 既設防除柵調査結果

既設防除柵（ネット柵）の破損状況を調査した結果（図－3）、83%（25/30）で柵破損が発生し、70%（21/30）で柵内の被害が発生していた。被害は柵破損の中、大区分で多く発生し、容易に中大

型獣類が侵入できる状態となっていた。柵破損なし、小区分は被害の発生が少なく、柵破損なしの被害発生はネット網目から侵入したウサギの被害と考えられる。

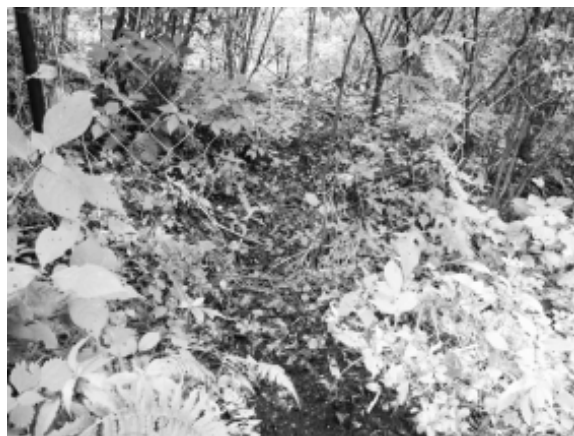
図－4 ネット部の大穴に続く獣道

ネット部破損の多くは噛み切りによるもので、大きな穴は太い獣道に続いており、同様の状況は複数の調査地点で発生していた（図-4）。高い位置にある穴（図-5）や飛び込みによる柵上部のネット下がり（図-6）も確認され、これらはシカやカモシカなどの大型獣類によるものと考えられる。また、オスジカの角の絡まりが複数箇所で発生し、これによるネット部の破損は甚大であった（図-7）。この他、地際の隙間や杭抜けによるネット浮き上がりからの侵入や、落石、下刈り時の切断、倒木による支柱の折損が発生していた（図-8）。

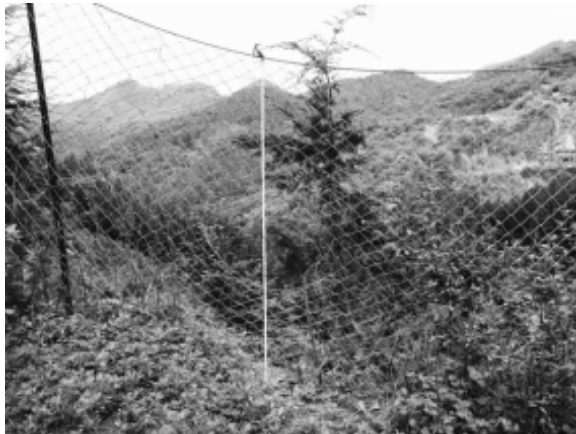
図-5 地上80cmに空いた穴

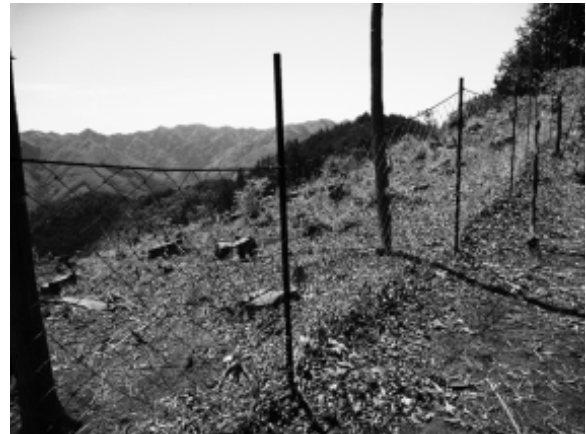
図-6 飛び込みによる柵上部のネット下がり

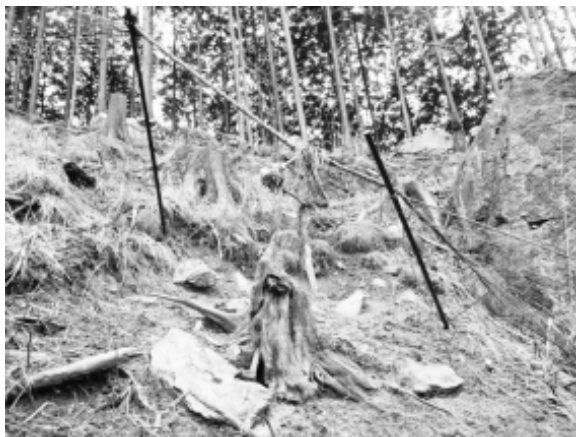
図-7 オスジカの絡まり

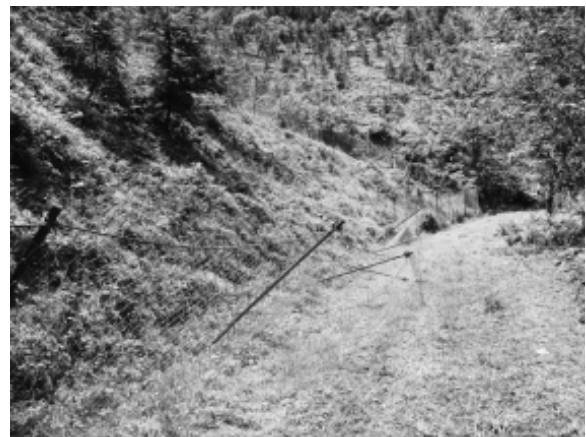
図-8 崩落による支柱の倒壊

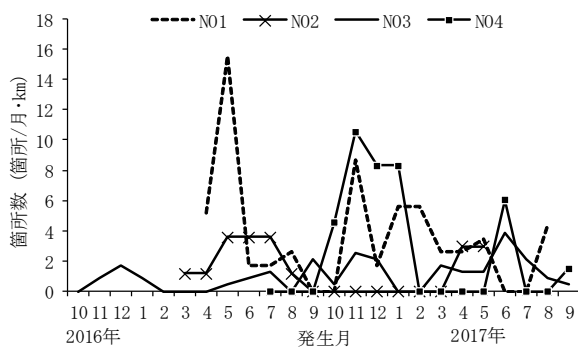
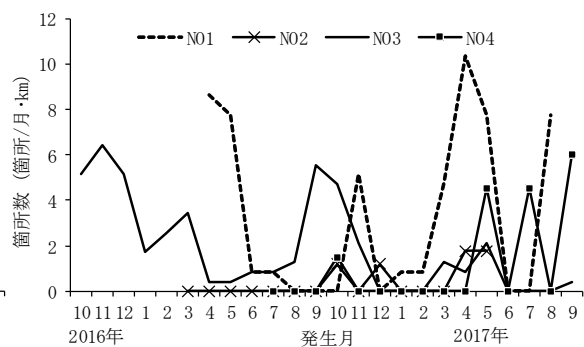
図-9 噛み切り発生数

図-10 杭抜け発生数

No. 1 調査地は杭抜けが2か年とも4月から5月に多く発生し、噛み切りは発生時期の特徴が見られない(図-9、10)。破損発生位置は噛み切り、杭抜けともに北西斜面に多く発生している(図-11)。北西斜面の未伐採区域を避けるため、ゾーンディフェンスの形状が大きく植栽地側に変形し、等高線に沿う獣道を分断する形となり、この場所への加害が多くなったと考えられる。柵破損は他に倒木が3か所、メスジカのネット柵への絡みつきが1か所発生していた。

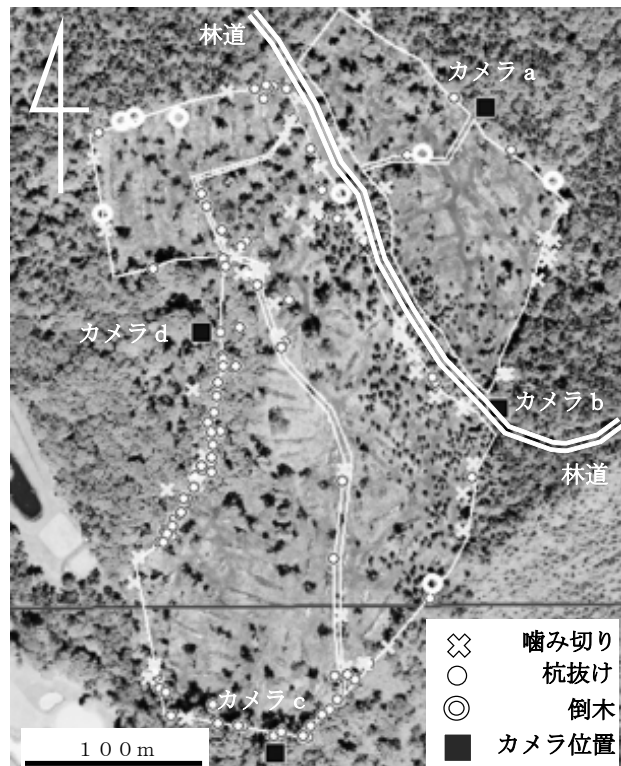
図-12 No. 3 柵破損発生位置

No. 3 調査地は、杭抜けが9月から11月にカメラd設置位置の南に集中して発生した。噛み切りは年間を通して散発的に発生し、発生位置の集中は確認できない(図-12)。No. 3のブロックディフェンスは北から南東にかけて林道があり、この北側と南側に分断されている。破損は南側に多いが、北側ブロックディフェンスの更に北は急峻な地形であり、南側の平坦な地形が利用しやすいためと考えられる。また、カメラd付近は柵の中にコナラ林が残り、柵外のコナラ林とつながっているため、秋期に堅果を利用する個体が、破損を発生させている可能性がある。
