# 尾瀬における木道施設の劣化診断

Diagnosis of deteriorating Woodenness facilities of Oze Natural park

工藤康夫・小林慧・野田龍\*

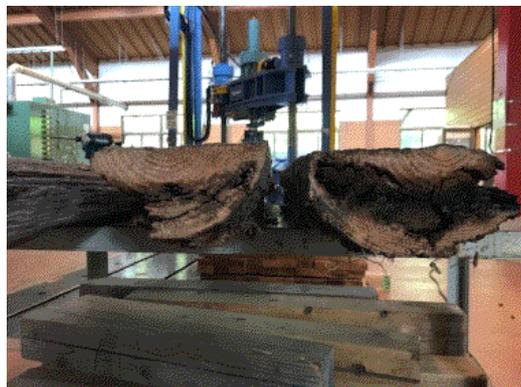
図-13 に 23 年経過材敷板のピロディンの打込み深平均と曲げ強度の関係を、図-14 に同じく 23 年経過材フォースゲージ 150N 時貫入深平均と曲げ強度の関係を示す。なお、切断面以外からは目視が不可能かつピロディン打込み深さの限界 (40mm) を超えた材中心部に空洞を持つ試験体 2 体 (図-15) については、特殊な事例であることから、23 年経過材と別に表示した。また、強度劣化材は白ヌキで表示した。23 年経過材のピロディンの打込み深平均と曲げ強度の関係、フォースゲージ 150N 時貫入深平均と曲げ強度の関係はいずれも高い相関関係 (決定係数 R:ピロディン=0.682、フォースゲージ=0.645) が認められた。さらに図-16 に 23 年経過材敷板のピロディンの打込み深平均とせん断強度の関係を、図-17 にフォースゲージ 150N 時貫入深平均とせん断強度の関係を示す。ピロディンの打込み深平均とせん断強度の関係、またフォースゲージ 150N 時貫入深平均とせん断強度の関係も非常に高い相関関係 (決定係数 R : ピロディン=0.919、フォースゲージ=0.928) が認められた。このことから、ピロディンやフォースゲージを用いた貫入試験により、非破壊で強度劣化をほぼ正確に把握可能と示唆された。スギ円柱加工材のピロディン打込み量から曲げ強度の把握が可能であることが報告されているが(小柳ら,2012)、樹種、材の形状寸法が異なる場合であっても同様に強度の把握が可能であることが確認できた。

図-15 断面中央部に空洞を持つ敷

また、図-15 に示した敷板 2 体は、もともと同一の敷板を切断したものであるが、内部に空洞が存在していることが外観の目視、またピロディン打込み、フォースゲージ 150N 時貫入でも確認ができなかった。これは非常に稀な事例と考えられるが、このような内部に空洞を持つ材の強度低下を特定するため、曲げたわみ振動法について今後さらに検証を進めて行く必要がある。

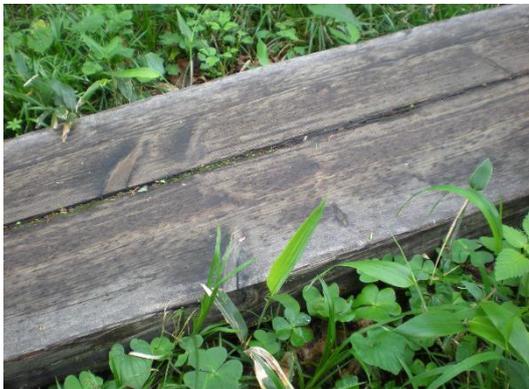
23 年経過材では貫入試験により、強度劣化の把握がほぼ正確に把握できた一方で、13 年経過では把握がほぼ不可能であった。23 年経過材と同タイプの木道は現地設置後 10 年以上経過しても踏面 (敷板上面) にクラックがほとんど発生していない (図-22) のに対し、13 年経過材と同タイプの木道は設置直後から踏面にクラックが発生していた (図-23) ことが大きく違っていた。

図-22 23年経過材と同タイプの木道

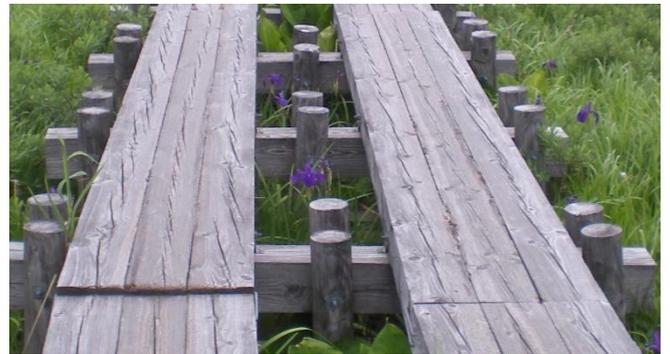
図-23 13年経過材と同タイプの木道

心持材は強度劣化が早い上、目視診断、貫入試験いずれによっても強度劣化を把握すること困難であることから、当面は経過年数に応じて設置後概ね 10 年で更新を行う必要がある。ま、今後設置する木道敷板は、クラックがほとんど発生しない心去材や板材を使用することが望ましい。

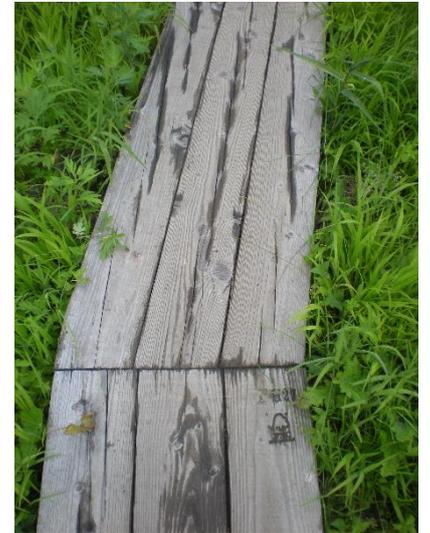
今回、木道の強度劣化を把握すると同時に、現場で簡易に劣化診断を行うことを想定した木材資材の強度劣化診断方法について検討した。その結果、ピロディン打込みやフォースゲージ貫入による強度劣化の把握は、23 年経過材のように敷板の踏面にクラックがほとんど発生しない心去材では有効であることが確認できた。一方で心持材は設置直後から踏面 (敷板上面) にクラックが発生し、そこに雨水の浸入と滞留を繰り返す (図-25)。ことで腐朽等が進み、10 年程で強度劣化が生じたと考えられる。

図-25 クラックに浸入した水 (13 年経過材と同タイプ)
