第4章 県内の応急・復旧対応

第1節 公共施設などの応急・復旧対策

① 国道354号「五料橋」における応急復旧対策

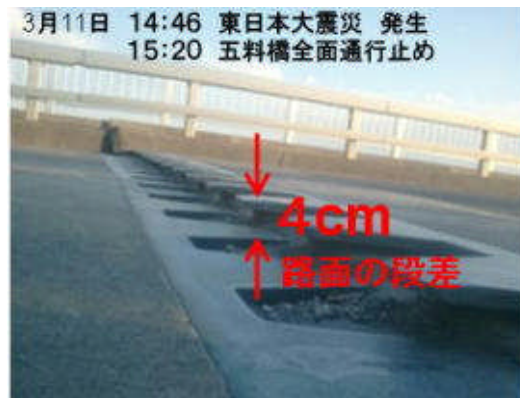
国道354号の佐波郡玉村町と伊勢崎市の行政界を流れる利根川に架かる「五料橋」では、橋面上に4cmの段差が生じたため、3月11日から通行止めとなった。

これは上部工（橋桁）と下部工（橋脚など）の取付け部材である「支承」の被災が原因であり、構造上から6箇所ある「支承部」の1箇所（P4橋脚上の伊勢崎市側：鋼製ローラー支承2基）で、ローラーが脱落したことによるものであった。

五料橋の路面に4cmの段差発生=3/11

応急対策として先ず、上部工のさらなる沈下を防ぐため、ローラーが落下した隙間に仮受材の設置を行い、橋面上の段差すりつけ舗装なども実施して、3月14日（3日後）には緊急車両及び歩行者・自転車の通行を可能とした。

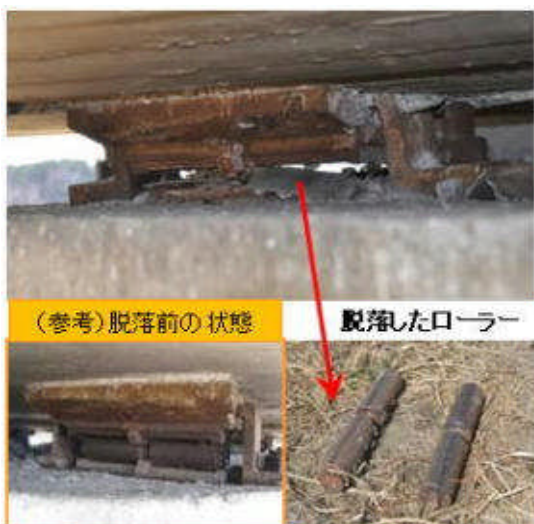
鋼製ローラー支承の損傷を確認=3/12

本復旧にあたっては、耐震性がより高い「ゴム支承」に交換することとした。

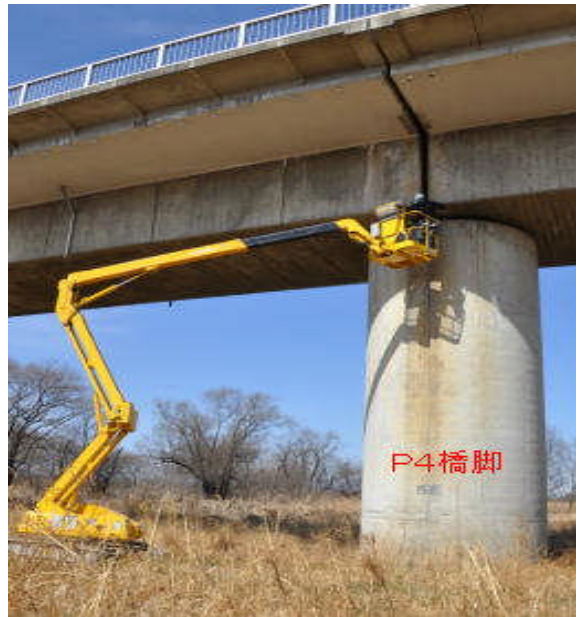
高所作業車による被災箇所の詳細調査=3/12

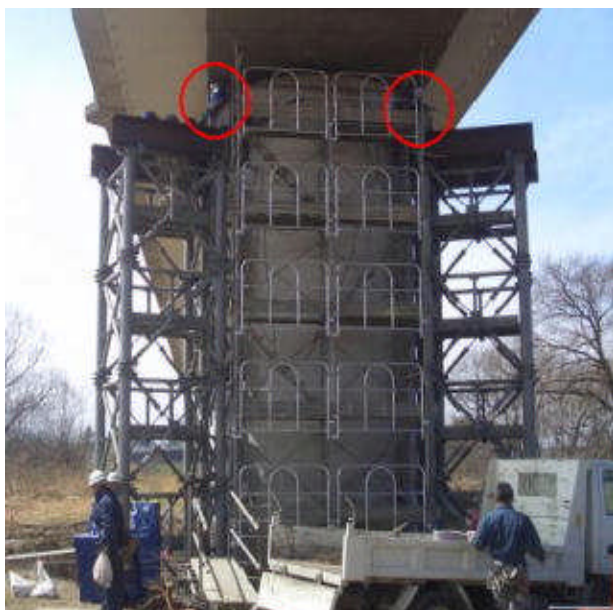
油圧ジャッキを据え付ける支保工の組み立て=3月

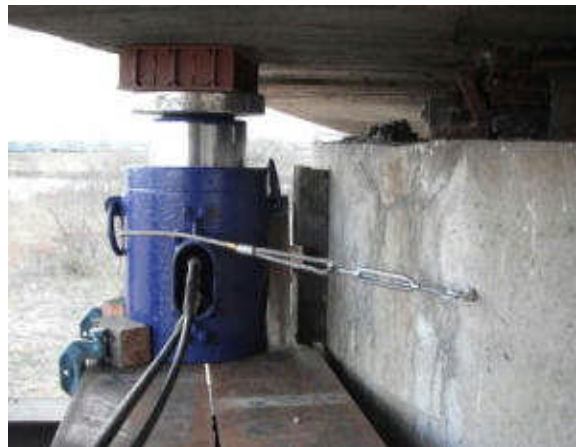
油圧ジャッキによる上部工の持ち上げ（左写真における赤丸部の拡大）=3月

本復旧工事に向けて「被災した支承」を交換するためにジャッキアップした段階で橋面上の段差が解消できたことを確認し、破損した支承の撤去も終えて通行の安全を確認し、4月1日（21日後）には、これまで規制していた一般車両についても通行を可能とした。（ただし、段差発生箇所は徐行）

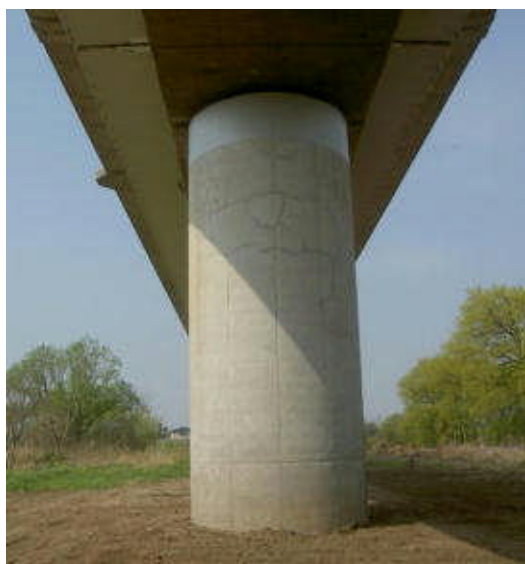
復旧工事が完了したP4橋脚=4/20

一般車両の通行を可とした4月1日から10日後の4月11日には、ゴム支承などの全ての資材が整い、P4橋脚上にてゴム支承の据え付け、損傷支承から伸びるクラックの補修・補強、橋面上の伸縮装置の交換等を終え、4月20日（40日後）には本復旧を完了することができた。

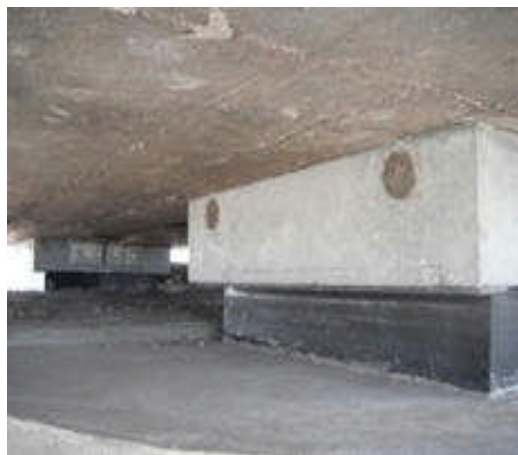
ゴム支承への交換が完了した支承部=4/20

今回、五料橋の「鋼製ローラー支承」の1箇所（2基）が被災し、復旧にあたっては「耐震性の優れたゴム支承」に交換したが、同種災害を未然に防止する観点から五料橋に残る3箇所（6基）の「鋼製ローラー支承」についても、本復旧に継続して「ゴム支承への交換」を進めた。

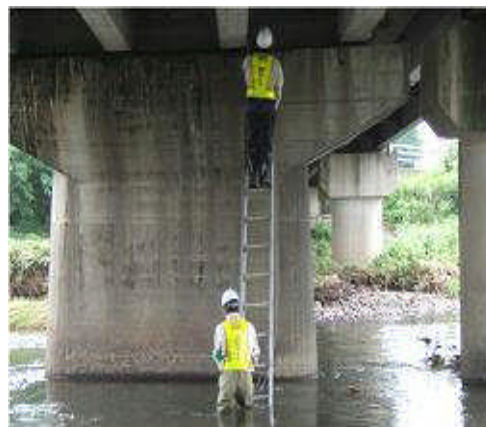
4月に専門家による「東日本大震災に伴う緊急橋梁点検業務」に着手し、橋脚を有する橋梁など（149橋）の支承部や支承周りを中心に点検実施した。現地調査には、6月末までの期間を要したが、「五料橋」のような損傷は発見されず、道路ネットワークの安全性を確認した。

緊急橋梁点検による支承部の点検

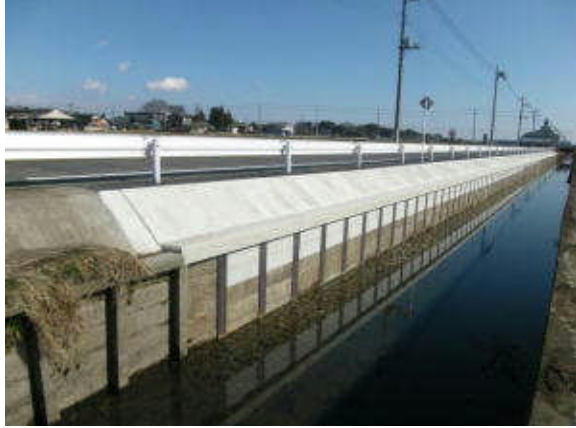
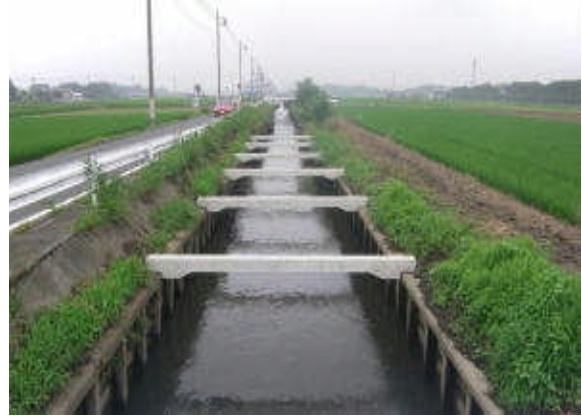
県管理河川では、一級河川新堀川（邑楽郡邑楽町篠塚）の2箇所について、護岸の被災が発生したものの、応急対策を必要とする大きな被害にはならなかった。その後、本格的な復旧工事を進め、平成24年1月に復旧工事を完成した。

復旧状況 一級河川新堀川（邑楽郡邑楽町篠塚）＝平成24年1月

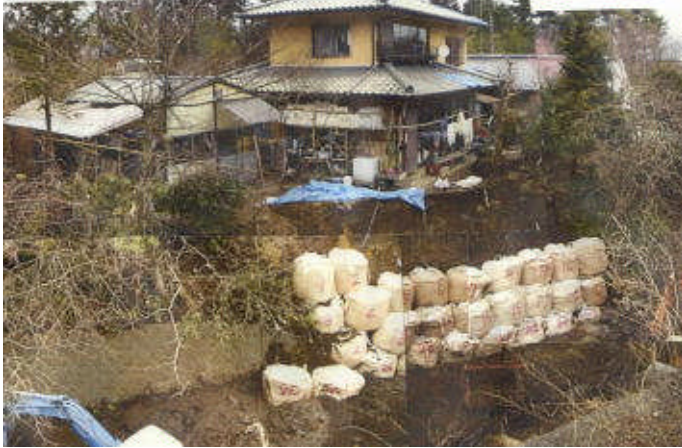
溪流保全工（ブロック積護岸）が崩壊した渡良瀬川支川鳥井沢（桐生市黒保根町）では、背後地の民地に家屋が近接していることから、二次災害を防止するため大型土のうによる応急復旧工事を実施した。その後、本格的な復旧工事を進め、平成 24 年 2 月に復旧工事を完成した。

大型土のうによる応急復旧工事
（鳥井沢：桐生市黒保根町下田沢地先）

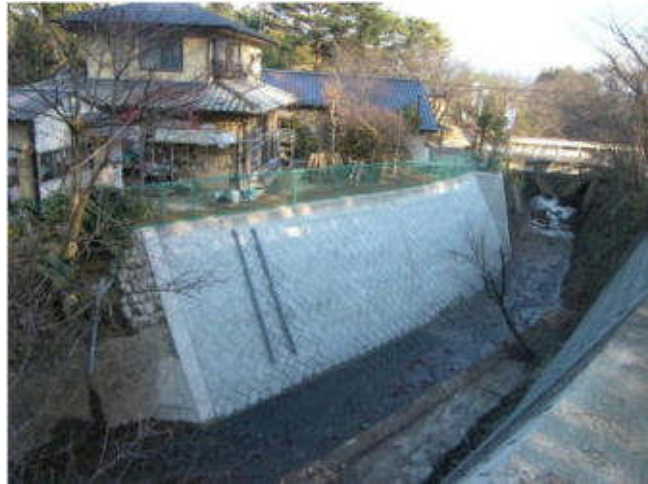
復旧状況（平成24年2月）

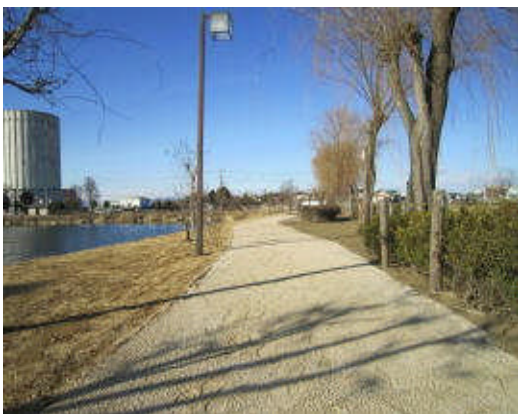
近藤沼公園（館林市）では地震に伴う液状化現象により園路にひび割れが発生した。その後、園路の地盤を置き換える復旧工事を進め、平成 24 年 2 月に完成した。

復旧状況 近藤沼公園（館林市）＝平成24年2月

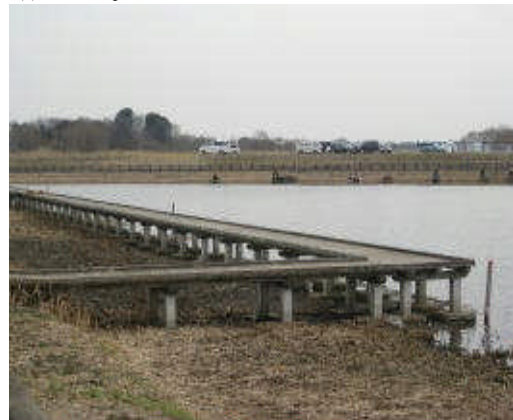
また、中野沼公園（邑楽郡）では地震に伴う地盤沈下により栈橋が傾いたことから、基礎部分の復旧工事を進め、平成 24 年 3 月に完成した。

復旧状況 中野沼公園（邑楽町）＝平成24年3月

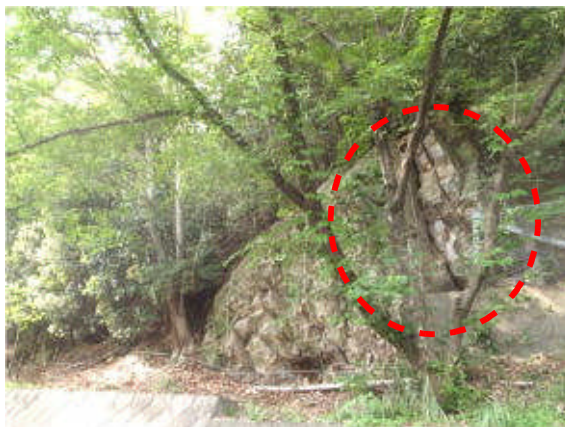
高崎市吉井町岩崎（岩木）地内では、地震により岩塊の層理に沿った亀裂が拡大し、直下の市道に小規模な落石が発生していることから、平成 23 年 8 月に工事に着手した。

地震により亀裂が拡大＝3月、高崎市吉井町岩崎

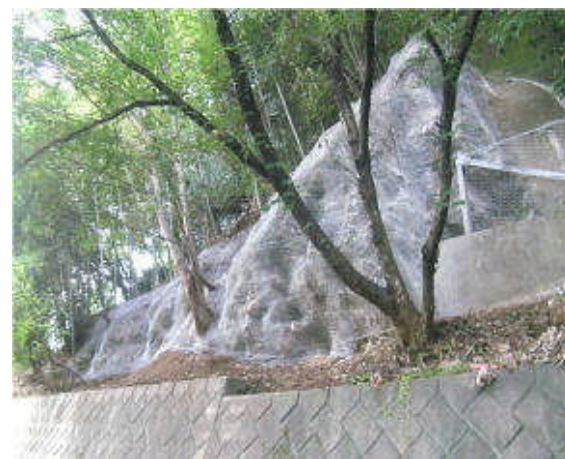
固定工による復旧後＝10月、H23 県単治山事業
