雪害に対する農業用ハウス強化マニュアル

平成26年5月

群馬県農政部技術支援課

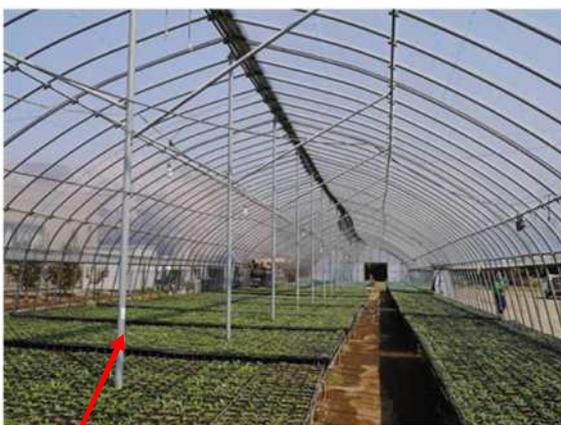
【 間口が 9 m と広いが固定の中柱で補強 】

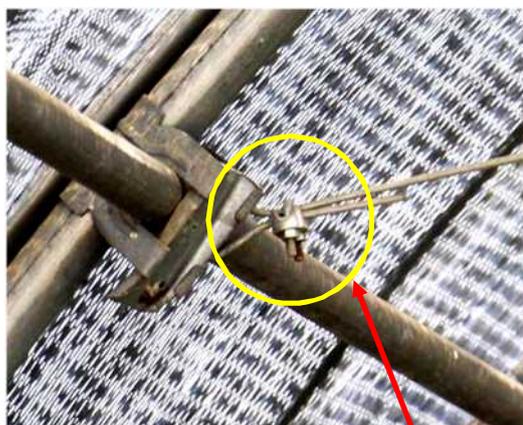
【 番線ワイヤーをパイプに止めるワイヤークリップ 】

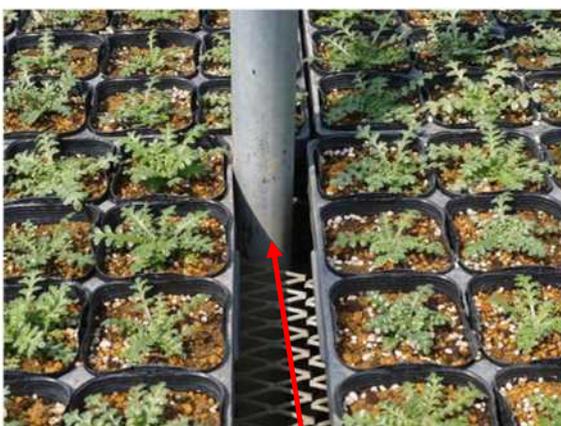
【 固定の中柱ベンチに穴を開け通している 】

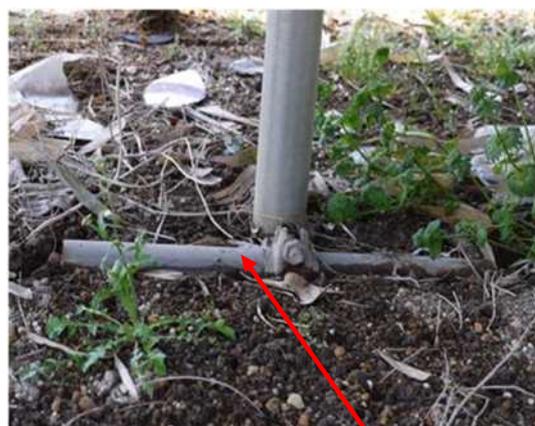
【 中柱の沈み込み防止のためパイプを利用 】

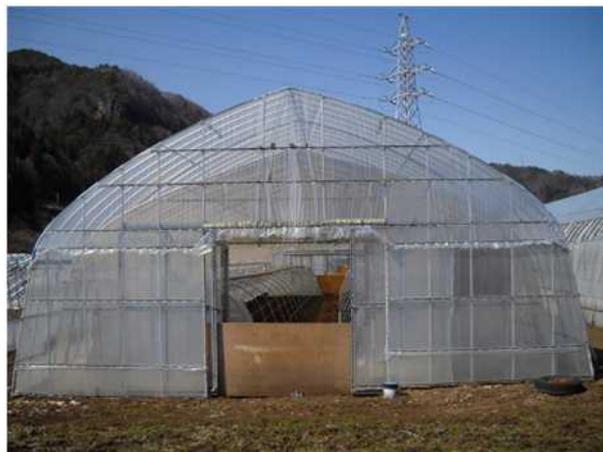
【 二重ハウス+トンネル栽培 】

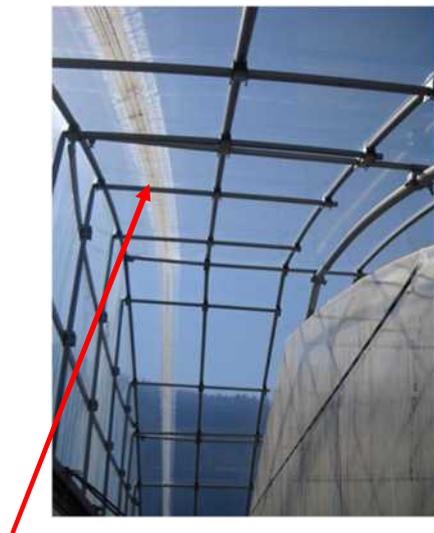
【 北側の妻面補強状態赤矢印は軒の部分 】

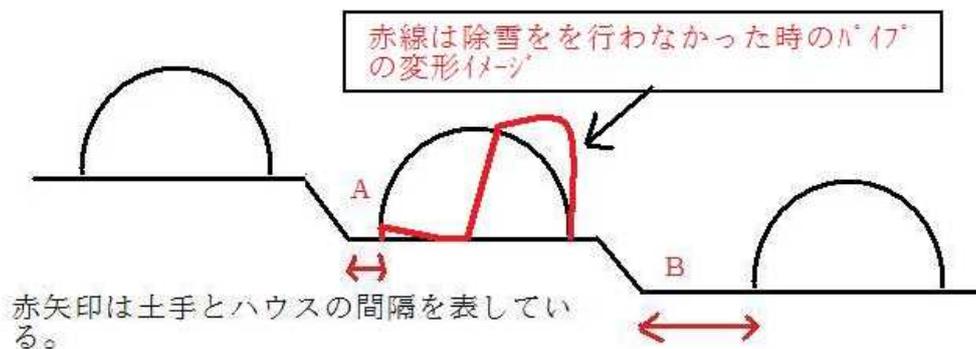
No.8	市町村名	中之条町	地域名	六合地区(傾斜地)	最大積雪深 標高	120 cm 800 m	
【パイプハウス】	建築年:	平成4 年	補助事業名:	自己資金	総面積:	136㎡	
地目:	建て方:	南北	東西	連棟数:	1 連棟	奥行き:	21.6 m
間口	奥行き	パイプ径	パイプ間隔	屋根通し直管数			
6.3 m	21.6 m	25 mm	45 cm	3 本			
斜め筋交い数	陸盛り	軒高	肩高	定着杭本数、間隔	屋根通しビニール数		
0本	なし	3.26m	1.9m	本 5.4m	0本		
表面の補強状況	特になし						
積雪時の中柱の設置状況 (本数、柱の種類と太さ)	なし						
被覆材(外張り:系統・商品名・厚さ)	農PO(ダイヤスター) 0.15mm、5、6年経過						
その他(ハウス内の作物・他)	<p>耐候性ハウス(単管パイプと25mmのアーチパイプを組み合わせた構造)の2重ハウス。単管パイプの間隔は1.8m。棟パイプは22mm。 作物:アルケミラ。2月14日~15日の管理、内ハウスは開放、対流型ストーブによる昼夜加温。 降雪時、隣のハウスの間を除雪。隣のハウスとの間隔1.2m。傾斜地であるため土手とハウスの間隔が設置場所により0.5m~2.5m。土手とハウスの距離が短いほど降雪時の変形あり(下図Aの位置:横からの圧力)、このため、除雪を優先した。</p>

【 傾斜地でのハウス設置図 】

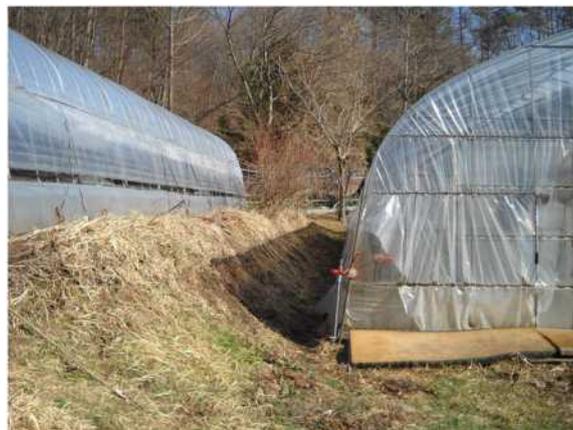
【 傾斜地での実際のハウス設置状況 】
