群馬県の現状

目的

老朽化が進んだ橋梁や舗装などの道路施設を補修することにより、道路施設の健全性と安全性を確保します。

事例① 主要地方道 高崎駒形線 舗装修繕工事

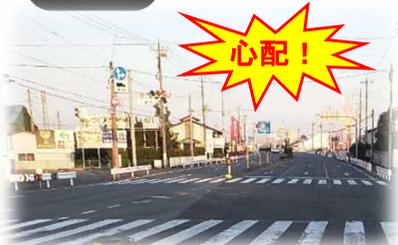
整備前

ひび割れやわだちがあり、振動が発生する

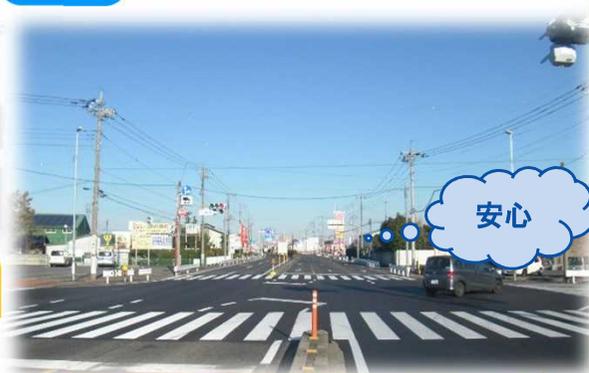
整備後

舗装が修繕され、安全な通行が確保された
