# ツキノワグマによる人工林剥皮被害調査

Survey of trees damaged by Japanese black bear (*Ursus thibetanus*) in Gunma Prefecture.

伊藤 英敏・小野里 光\*

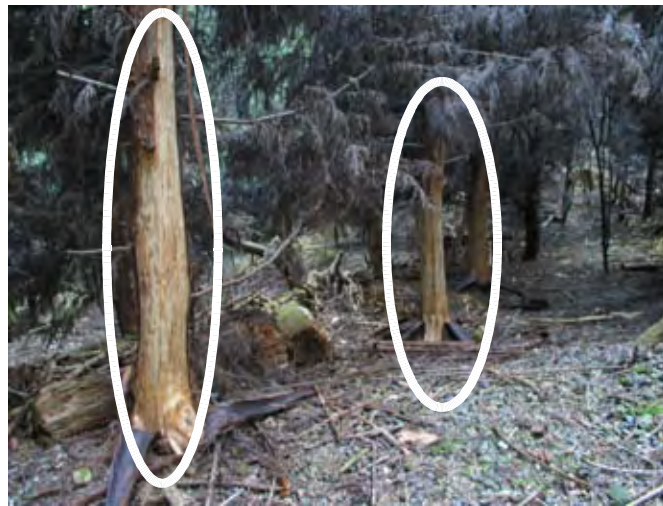
各調査地の剥皮被害結果を、表－2に示した。調査地－2の剥皮被害状況を図－1に示した。調査地ごとの剥皮被害率は24～44%で、どの調査地においても無被害木に比べて被害木の平均胸高直径が太い傾向にあった。

図－1 被害の状況（調査地－2）

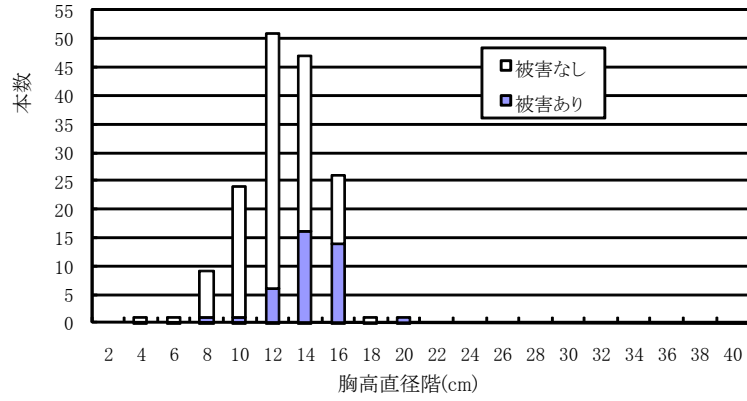
各調査地の胸高直径階別の被害状況を示した図－2～5によれば、12年生の林分（調査地－2）においては6～8cmから被害が発生しているが、45年生の林分（調査地－4）では16cm以下の胸高直径で被害が発生していないことから、林分内で太い木から優先的に被害が発生する<sup>1)</sup>ことが示唆された。これまで他県では、若齢林での被害が報告されている<sup>2) 3)</sup>が、本県でも同様の被害が確認された。

図-3 胸高直径階別の被害状況(調査地-2)

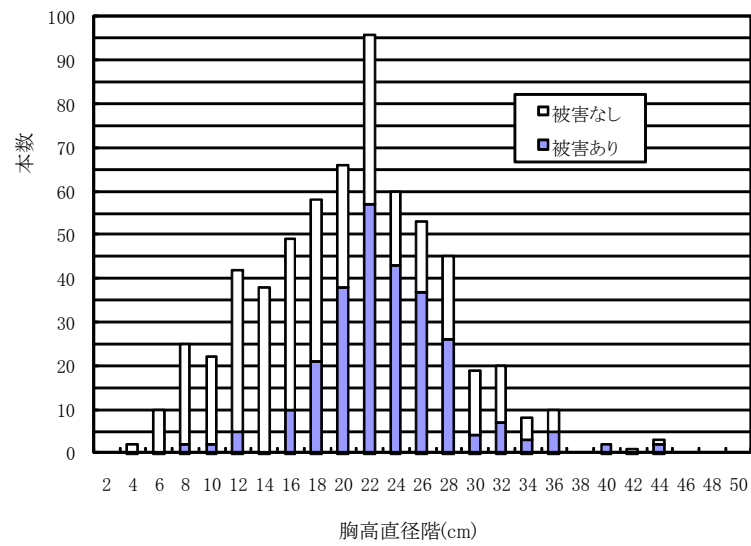
図-4 直径階別の被害状況(調査地-3)

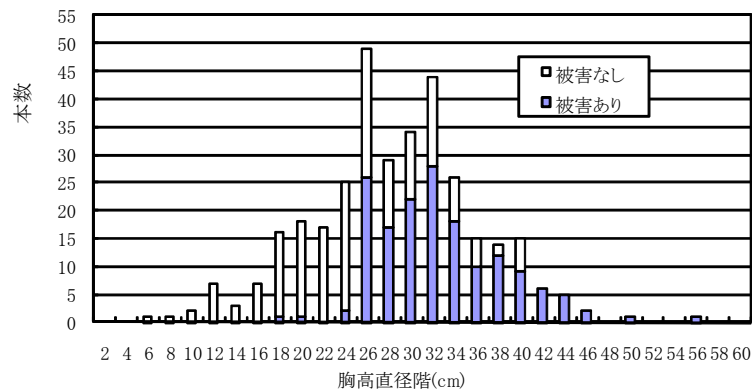
図-5 胸高直径階別の被害状況(調査地-4)

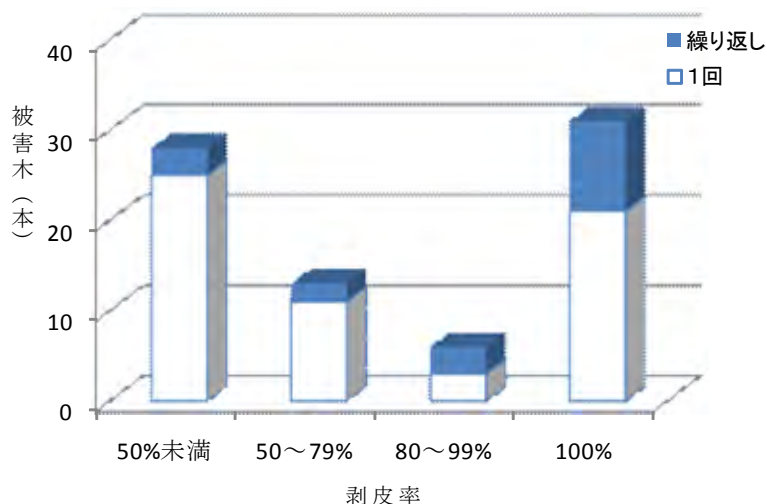
繰り返し被害の割合(表－2)は調査地－1では23%、調査地－3の沢部で42%、中部56%、尾根部43%で、いずれの場所でも繰り返しの剥皮被害が発生していた。剥皮率別の繰り返し被害の状況を、図－6、7に示した。全周剥皮された被害木のうち、調査地－1では28%、調査地－3では55%が繰り返しの剥皮によるものだった。

図－6 剥皮率別の繰り返し被害 (調査地－1)

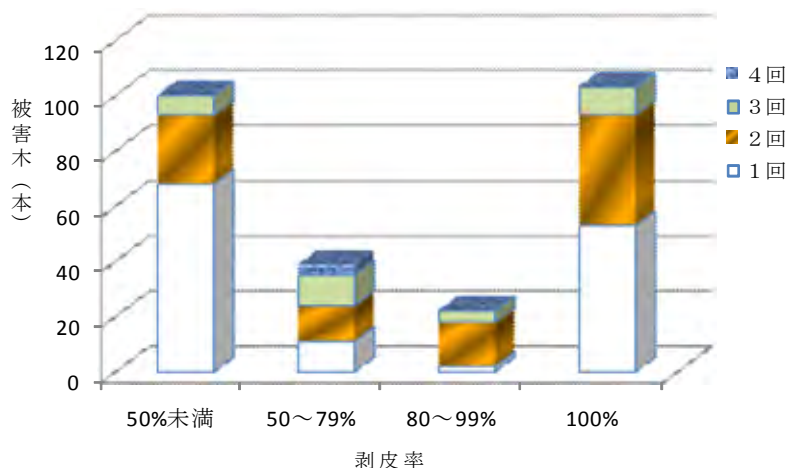
図－7 剥皮率別の剥皮回数 (調査地－3)

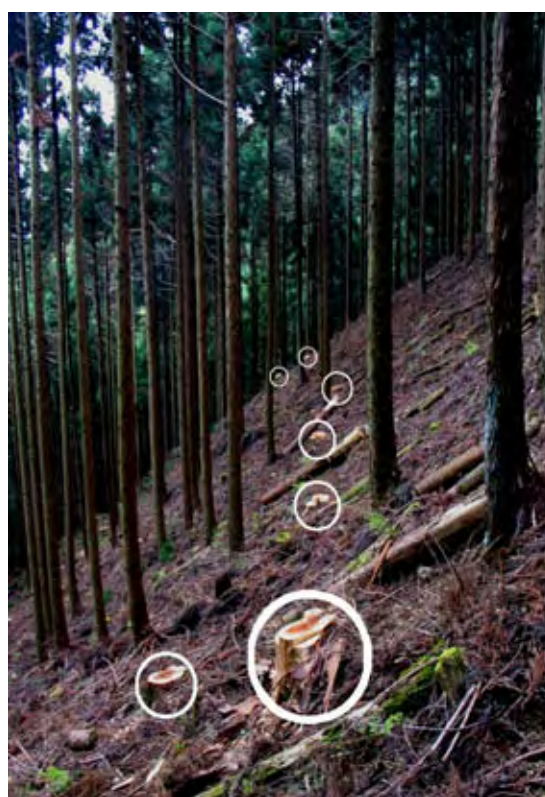
調査地－５の剥皮被害状況を、表－６及び図－11に示す。2006年に剥皮被害は８本発生し、２年目(2007年)は35本に急増した。剥皮被害はほぼ等高線に沿うように線状に連続して発生している(図－10)。これらのことから剥皮被害は、被害初期段階ではツキノワグマがケモノ道などを利用した移動途中に点状あるいは線状に発生し、被害が連年にわたり発生することによって、面的な被害へと拡大するのではないかと推測された。

図－10 初期被害木の発生位置  
(被害木伐採後の根株、丸印)

本研究で行ったツキノワグマの剥皮被害林の実態調査から、胸高直径が太い木から加害される傾向があることや、林分全体が加害されることなく、ツキノワグマの通り道と推察されるライン上に剥皮被害が拡大することなどが明らかになった。このことから、剥皮被害対策としては被害木の両脇で、太い木から優先的に防除資材を設置することなどが効果的な防除方法と考えられる。

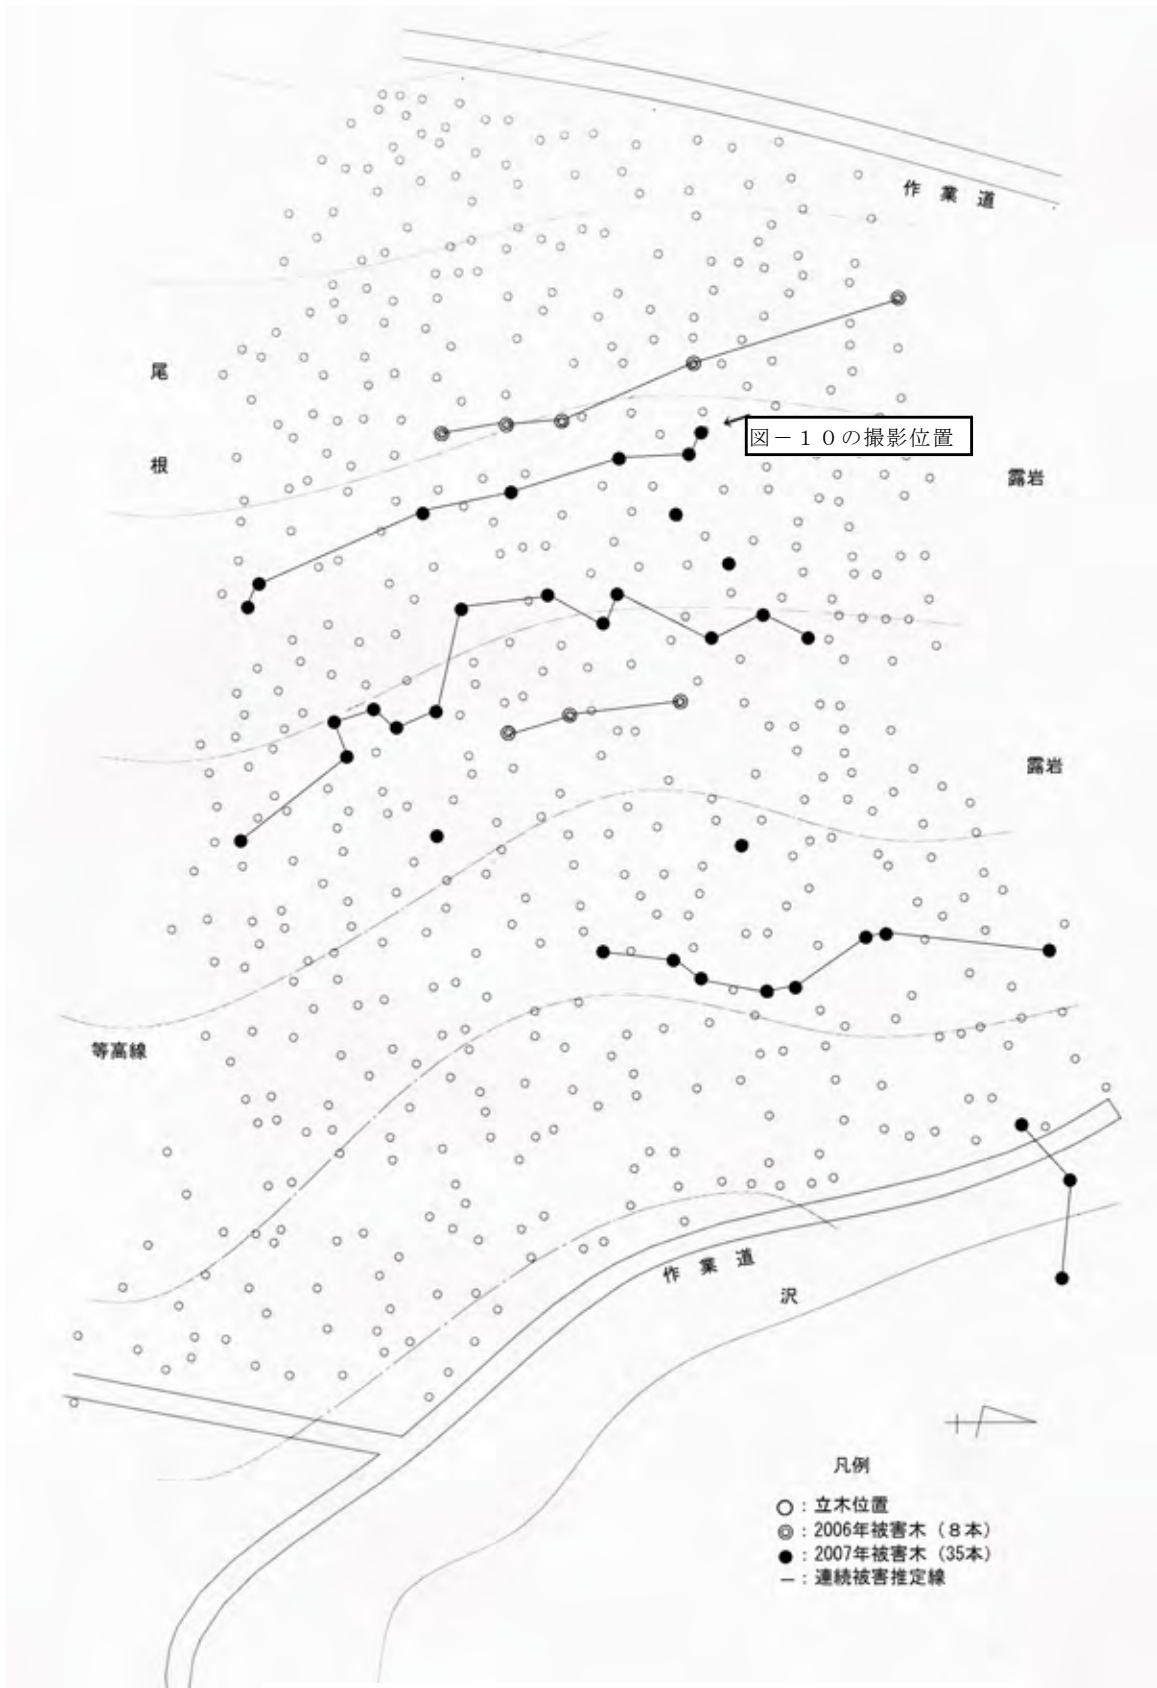
図-11 初期被害発生位置図 (調査地-5)

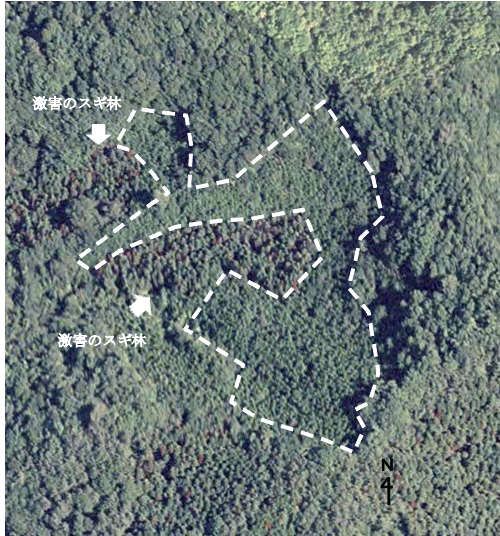
調査地の獣害の発生状況を表－8に示した。獣害は、1992年調査(ヒノキ15年生)では未発生であったが、1997年調査(ヒノキ20年生)では調査本数の1.7%、2007年の調査(ヒノキ30年生)では、ツキノワグマによる被害が調査本数の19.2%で発生した。2005年撮影の空中写真(図－12)では、調査地－6(白点線で示した区域)に隣接するスギ林に激害が発生していた。一方で、2000年撮影の空中写真(図－13)からは被害が確認できなかったことから、この時点では被害はまだ僅かだったと考えられる。調査地では、1997年頃からツキノワグマによる被害が発生したと推測される。

図-12 調査地-6の調査位置図(1)  
(2005年撮影オルソフォト)

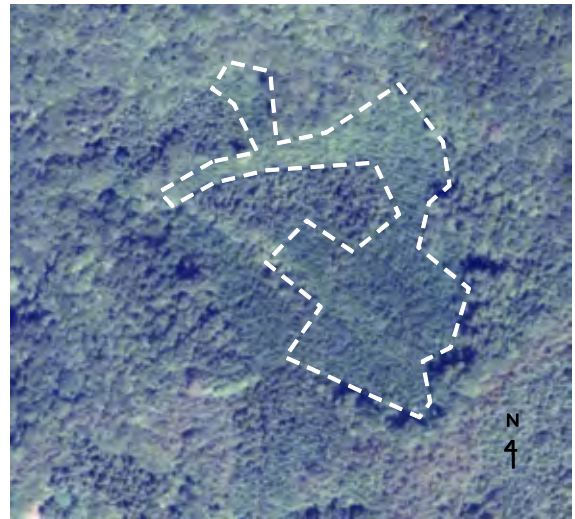
図-13 調査地-6の調査位置図(2)  
(2000年撮影空中写真)

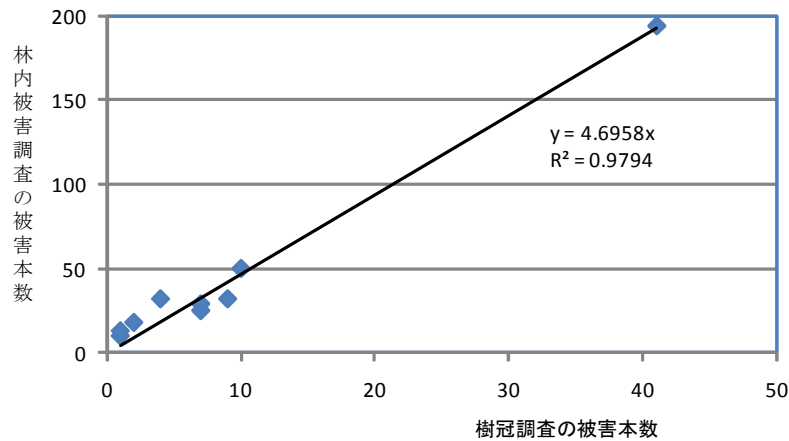
林内調査の結果は表-13のとおりである。全周剥皮されたものは樹冠に異常が見られるが、軽微な剥皮被害では樹冠に異常が認められない場合もあることから、樹冠調査で全ての剥皮被害を把握することは難しい。そこで、樹冠調査と林内調査結果の関係を、図-15に示した。樹冠に異常のあった本数と林内調査で剥皮された全本数には高い相関があり、樹冠に異常のある本数1本に対して4~5本の剥皮被害が発生していると推定された。しかし、全周剥皮された本数と剥皮被害のあった全数との比率(表-13)には調査地でばらつき(13~50%)があり、今後剥皮被害量の推定には、地形的な要因や剥皮被害の状態と樹冠異常との関係について詳細な調査が必要である、

図－15 樹冠調査と林内被害調査の関係
