間伐施業地における腐朽被害実態調査

Survey of decayed stumps after thinning in Gunma Prefecture.

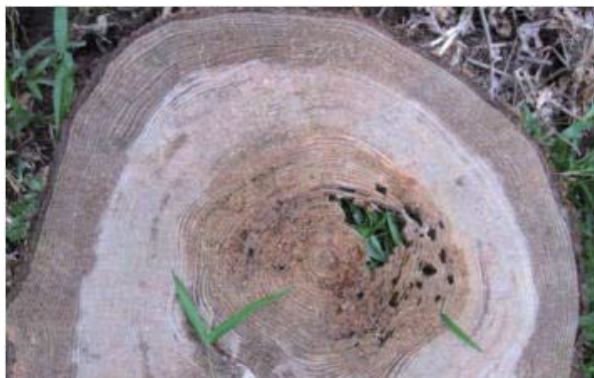
スギ・ヒノキ・カラマツ人工林における腐朽被害率を、表－5～7に示した。腐朽被害が見られた調査地で図－1、2に見られるような腐朽が認められた。被害率は、スギ林では0～21.5%（平均4.8%）、ヒノキ林では0.9～16.7%（平均4.8%）、カラマツ林では0～5.3%（平均1.8%）であった。10%を超える被害が認められたのは、スギの調査地ではNo.6、8、12の3ヶ所、ヒノキの調査地でNo.29の1ヶ所の計4ヶ所であった。一方、カラマツの調査地では10%を超える被害は認められなかった。上記調査地の中でNo.6、8の調査地では、木口面の腐朽部の形状と間伐されていない立木の幹に残る被害の形状から、原因はスギ赤枯病に由来している溝腐病による影響が大きいと考えられた。

図－1 スギの根株腐朽被害

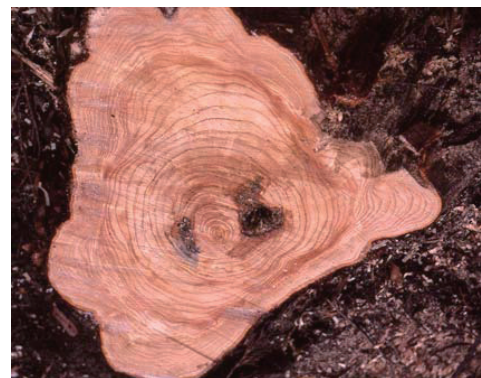
図－2 ヒノキの根株腐朽被害

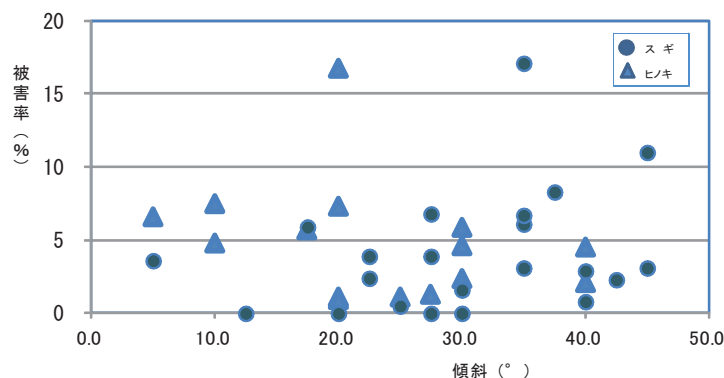
今回、スギは22～90年生、ヒノキは9～57年生、カラマツは36～65年生の林分を調査した結果、林齢と被害率の間に相関は認められなかった。一方、これまでスギ・ヒノキ林で、傾斜が緩くなると被害率が高くなる傾向が指摘されている³⁾が、今回の調査地では傾斜と被害率の間に相関が認められなかった(図-3)。その他、土壌型と被害率についても相関が認められなかった。これまでの根株腐朽被害の調査事例^{3), 4)}では、被害率はスギで平均約8%、ヒノキで平均約18%、カラマツで平均約20%が報告されている^{3), 4)}。一方、群馬県では被害率がスギ・ヒノキともに平均4.8%、カラマツで平均1.8%と低い。今回の調査では変色被害を除いて調査した結果、低い数値が出た可能性がある。しかしながら、10%を超える被害はスギ・ヒノキともに1ヶ所ずつで少ない結果となっていた。

図-3 被害率と傾斜の関係 (スギ・ヒノキ)
