第6回 碓氷川河床低下対策検討部会

① 碓氷川河床低下対策の検討経緯

群馬県 県土整備部 安中土木事務所

令和7年1月20日

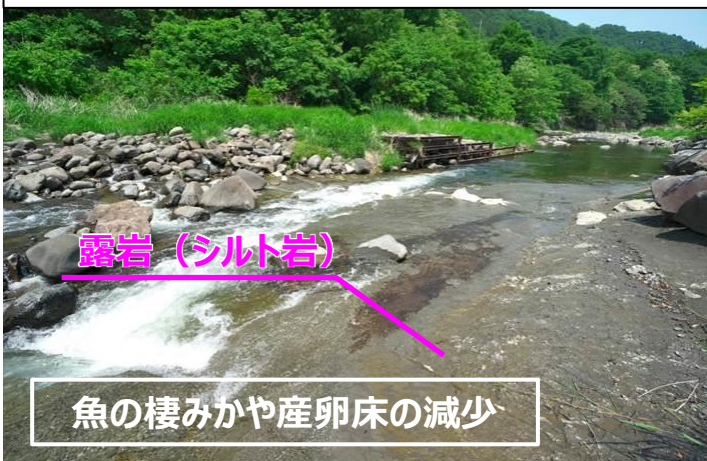
写真①露岩状況（運動公園下流）

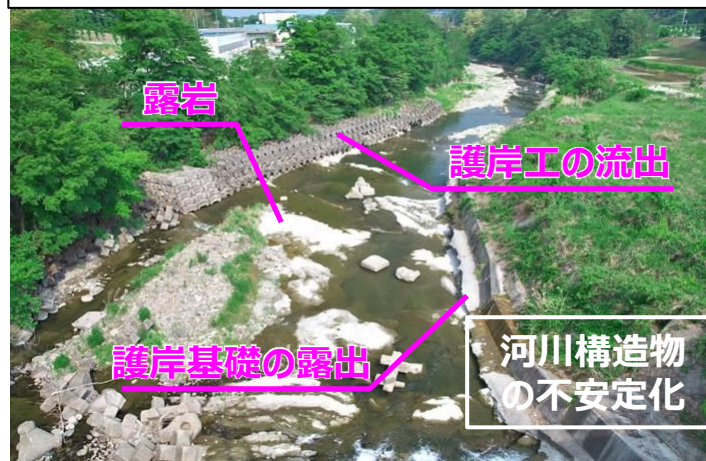
写真②露岩状況（碓氷大橋付近）

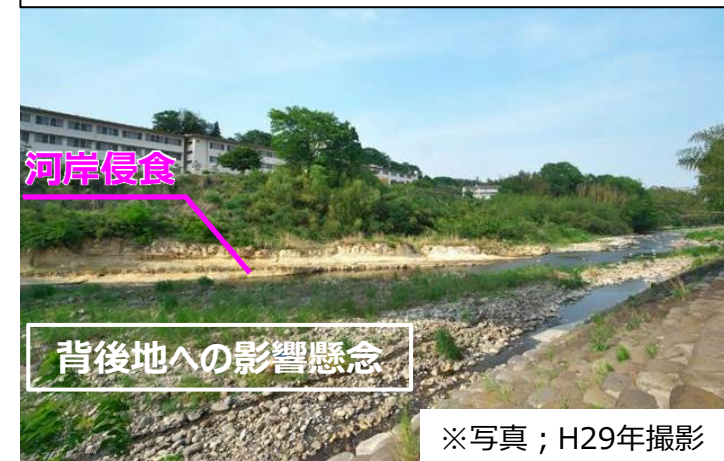
写真③河岸侵食箇所（磯部築下流）

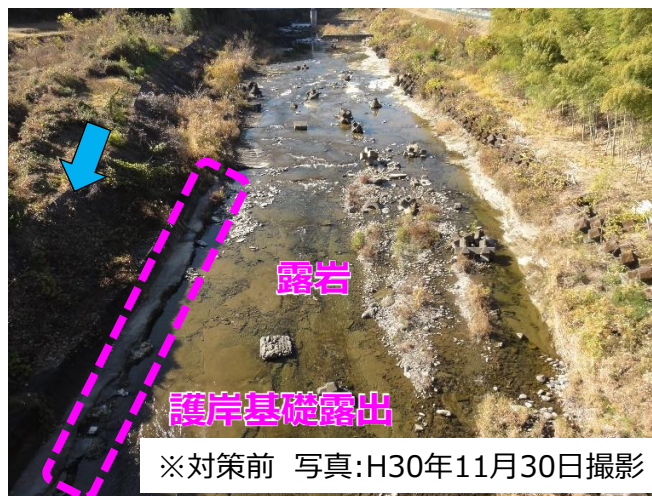
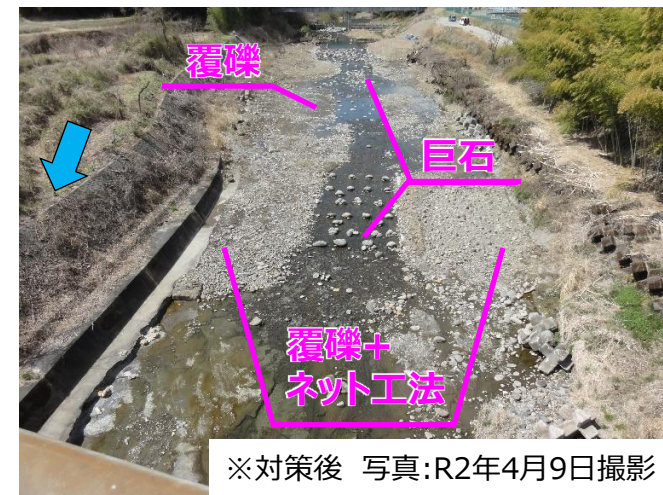
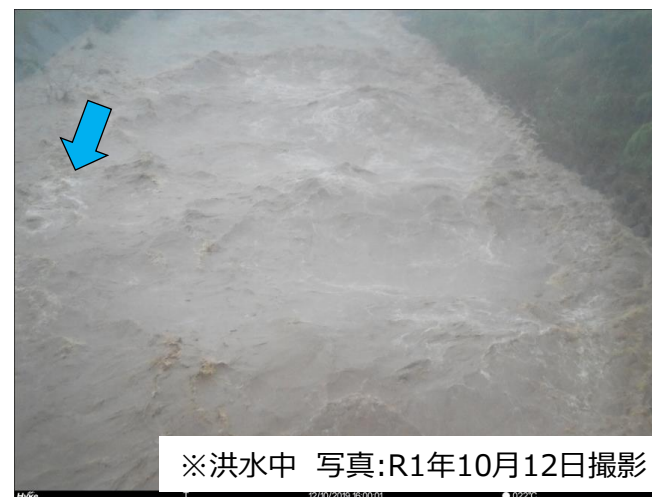
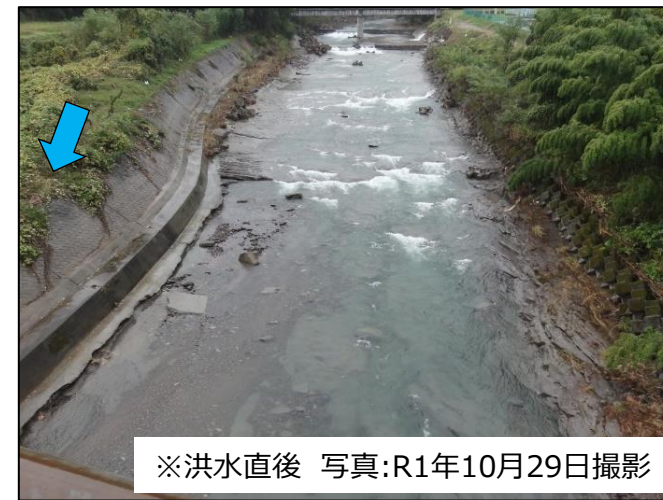
- 優先対策箇所③（碓氷大橋付近）では、**碓氷川軟岩河床に適した対策工を確認することを目的**として、H31年2月に試験施工を実施した。対策工は、全川への展開を考え、施工性や予算の観点で事業継続性がある内容として、ネット工法、覆礫、巨石を採用し、流量規模が平均年最大流量～平均年最大流量の2倍程度で効果を発揮する設計とした。
- その後、R1年10月の台風19号により**計画流量規模程度の洪水が発生し、対策工が全て流失した。**

- 試験施工により0.6m上昇した河床高（砂礫層）が、R1年台風19号に伴う洪水により、試験施工前（H30年）の河床高と比較して平均0.17m低下
- **試験施工により砂礫河床が増加し、魚類・底生動物の生息数（種数、密度）の増加**を確認
特に、底生動物は、砂礫河床に依存する注目分類群（マダラカゲロウ科・ヒラタカゲロウ科・シマトビケラ科）の増加を確認
