R3年度完成 事業名：(利)吉岡川 砂防施設事業(砂防)

所属名 渋川土木事務所

【河川名】利根川支川 吉岡川
 【箇所】北群馬郡榛東村大字長岡地先
 【概要】もたれ式擁壁工 L=20.3m
 帯工 一式

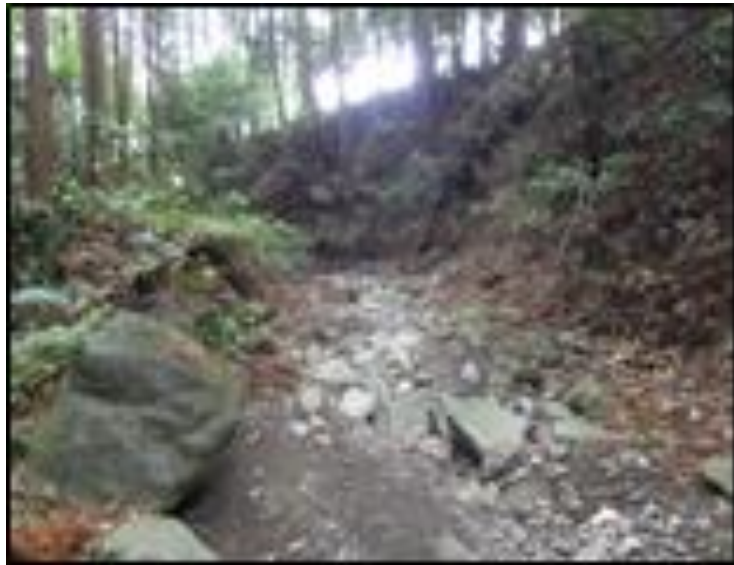
整備前の河川状況

護岸未施工のため出水時の法面崩壊や河床洗掘が予想される
