林試だより

第 72 号

ぐんま型木製ガードレールの耐久設計と初期劣化 (平成 24～28 年度)

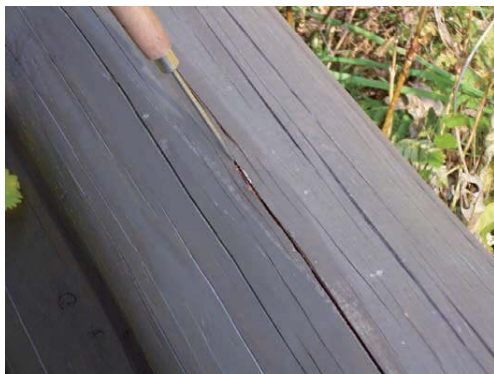
写真-1 被害度1の劣化状況

写真-1、2に初期の生物劣化状況を示しました。写真-1は最も軽度の劣化状況(被害度1)、写真-2はやや劣化が進んだものの、まだ軽度の劣化とされる状況(被害度2)です。最も年数の経過した6年経過箇所の約2000本中で、最も軽度の被害度1が2本、被害度2が2本発生していました。これら4本すべては、上ビームの幅の狭い浅い割れから腐朽が発生していて、材内部の深いところに到達する大きな割れや、下ビームからの生物劣化は認められませんでした。

開発時に耐久性向上のために工夫した、大きな割れからの劣化の抑制、下ビームを重視した耐久設計について現時点では効果的であると考えられます。他県の先行事例では、保存処理+木材保護塗料塗布で目標耐用年数10年としていますが、適切な維持管理を行うことでこれを上回る14、5年程度の耐用年数を目標としていきたいと考えています。

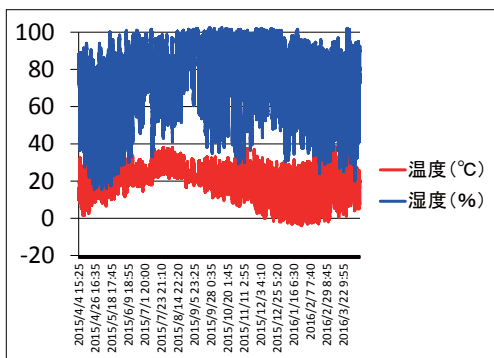
図-1 ハウス内の温湿度変化

ほだ場の温湿度環境調査の結果、伏せ込み内では伏せ込み外に比べて上下変動が少なくなっていました。これは、パイプハウスのような施設で栽培した場合でも、裸地や桑園といった野外で栽培した場合でも同様の傾向を示していました(図-1、2)。各生産者が経験的に行ってきた方法は、温湿度環境の変動を少なくする方法だったということが明らかになりました。

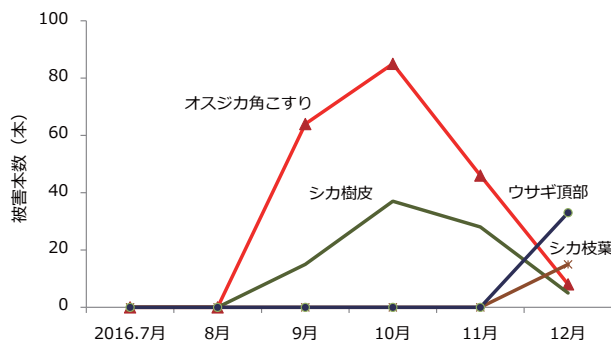
図-2 スギ植栽地の被害発生推移

人工林は植栽から伐採までの間、様々な獣害の危険が付きまといまいます。生育期間中に受ける獣害は、主にシカ、カモシカ、クマ、ウサギによる被害ですが、植栽から2 齢級程度までが、より多くの獣種から被害を受けています(図-1)。図-2は植栽2年目のスギ植栽地(約1 ha)の全木調査による獣害発生推移を示しています。調査開始後の被害発生は、9、10月にオスジカによる角こすり(図-3)が多く発生し、12月には収束する傾向が確認

できます。この植栽地では9月末に忌避剤が散布されましたが、角こすりには効果が見られない状況です。シカ生息数の多い地域では、同様に樹皮食害、角こすり被害が多く発生しており、ウサギ食害対策の忌避剤に加え、シカの植栽地侵入防止や単木防除が必要となっています。
