1 園芸用施設の名称

2 園芸用施設被害の概要

(2) 被害状況

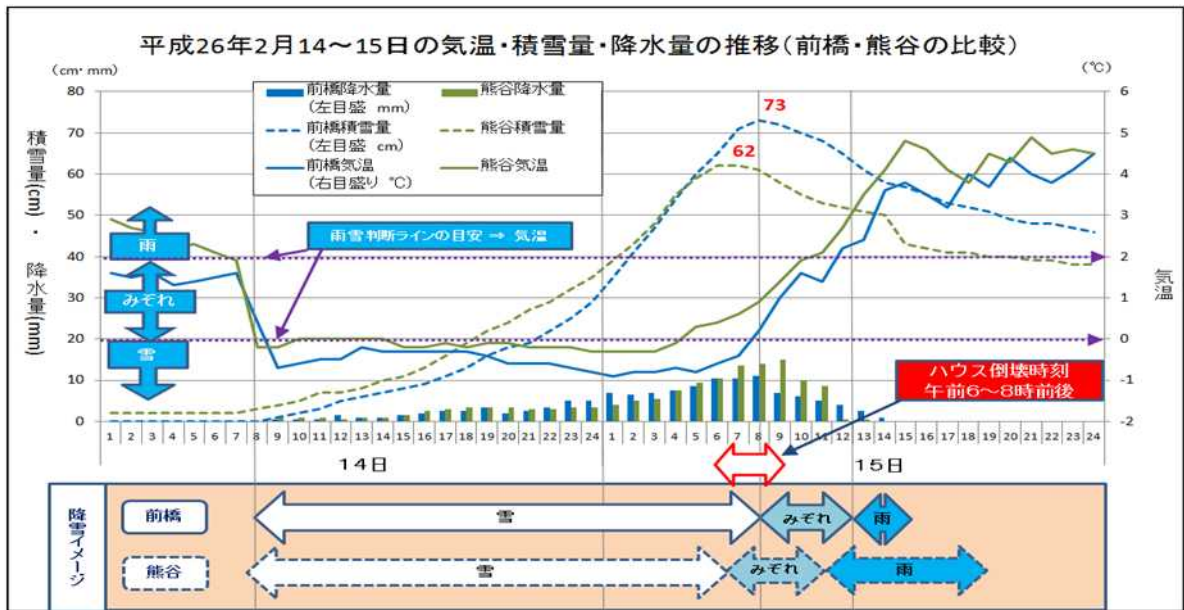
◇ 雨雪判断は地上気温・上空気温・湿度に影響され、非常に微妙であるが、2/14～15の降雪時の湿度が90～95%となっていることから、このグラフでは、前橋・熊谷地方気象台の実況も勘案し、概ね0℃以下では雪、概ね2℃以上は雨という形で簡易に整理している。

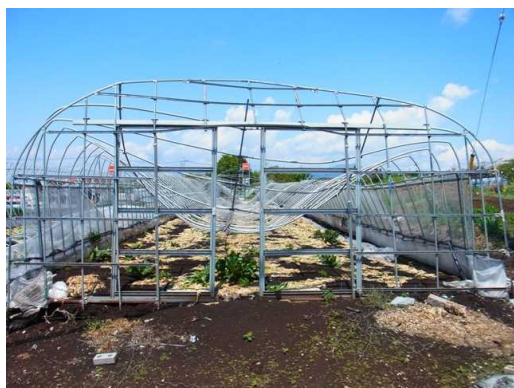
パイプハウスでは、小屋高部がM字型に陥没した事例が多く見られた。また、ハウスとハウスの間が狭いほど側圧により倒壊する確率が高かった。
(対策は、3 園芸用施設補強等の対策 (2) パイプハウス編を参照。)

【 典型的な「M字型」陥没 】

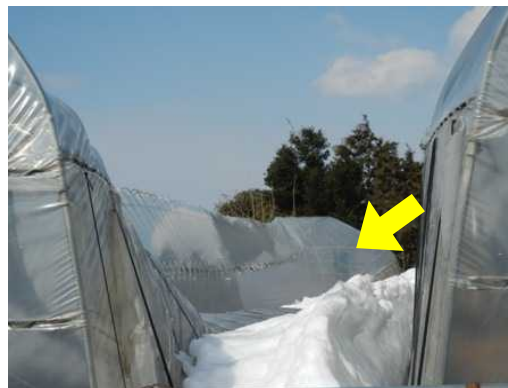
【 側圧による倒壊 】

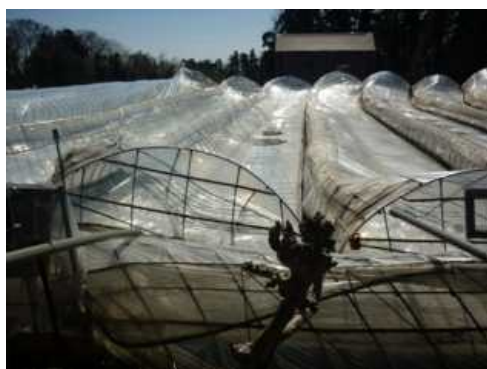
エコノミーハウスでは、小屋高部への積雪荷重及び柱鉄骨の基礎部の腐食、谷樋の融雪水がハウス内に入り込み基礎の沈み込みなどの歪みが発生し、その部分に引っ張られる形で耐えきれず倒壊した。また、作業の都合で本来あるべき柱間のブレースが外されていたため、設計どおりの強度が保たれていなかった事例も見られた。
(対策は、3 園芸用施設補強等の対策 (3) 大型ハウス編を参照)

【 エコノミーハウス倒壊 】

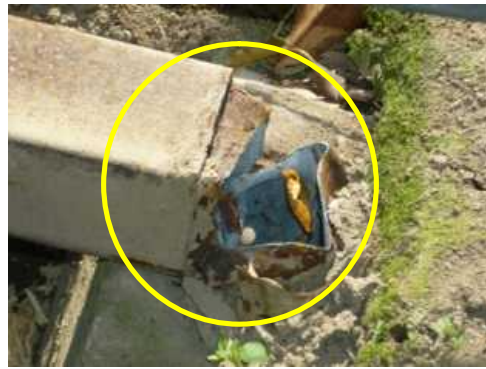
【 柱鉄骨の基礎の腐食 】
