自然公園用木製資材の高耐久化に関する研究

予算区分：県 単	研究期間：令和元～3年度	担 当：木材係 工藤 康夫、小林 慧
----------	--------------	--------------------

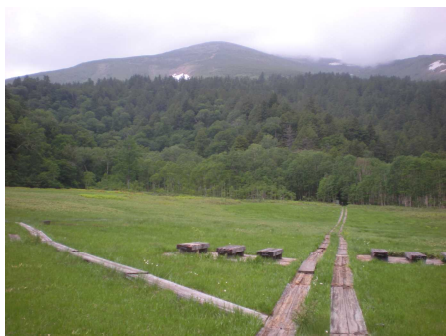
図-1 見本園付近の木道（H8年度設置）

平成8年度に設置された尾瀬ヶ原自然見本園付近の木道敷板（長さ約4,000mm、幅約250mm、最大せい約120mm、カラマツ心去材・防腐処理無し）から10体を回収した（図-1、図-2）。

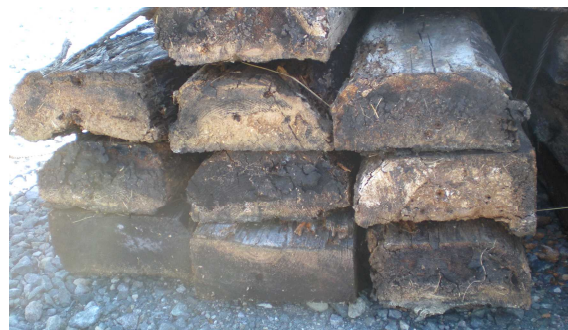
図-2 回収した木道敷板

回収した敷板10体の中から7体を抽出し、それぞれをチェーンソーを用いて中央部から切断し、長さ約1,500mm×2本に調製して合計14体の試験体とした。各試験体の踏み面にピロディンによる打込み、フォースゲージ貫入深を測定した。

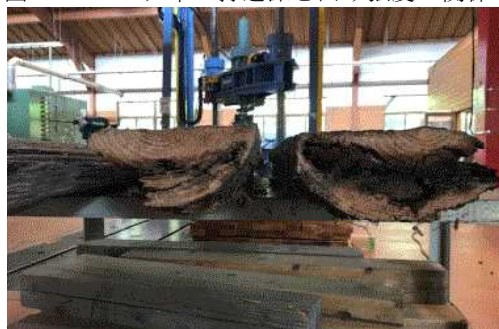
図-7 中心部が空洞化した敷板

図-4に、ピロディン打込深とフォースゲージ貫入深の関係を示す。なお、ピロディン、フォースゲージいずれかで最大貫入深に到達したものは結果から除外した。ピロディン打込深とフォースゲージ貫入深には、高い相関関係が認められた（23年経過材決定係数=0.642）。別の研究結果¹⁾でも同様の報告がなされており、ピロディンに比べて安価で取り扱いが容易なフォースゲージを用いても、ほぼ同等の測定結果が得られることが確認できた。図-5にピロディン打込深と曲げ強度の関係、さらに図-6にフォースゲージ貫入深と曲げ強度の関係（いずれも最大24か所平均）を示す。なお、断面中心部分が腐朽等により空洞化しているもの（図-7）3体は評価から除外した。健全材ではほとんど相関が認められなかった一方、23年経過材は高い相関関係が認められた（決定係数：ピロディン=0.767、フォースゲージ=0.769）。

ただし、図-7のように断面中心部が空洞化したものを特定するためには、打音調査等を併用する必要があると考えられるため、今後FFTを使用した打音検査を実施する予定である。
