# 【資料】尾瀬沼水質調査およびコカナダモ繁殖状況観察結果

## Water Quality Monitoring and Observation of *Elodea Nuttalli* in Lake Oze-Numa in 2021

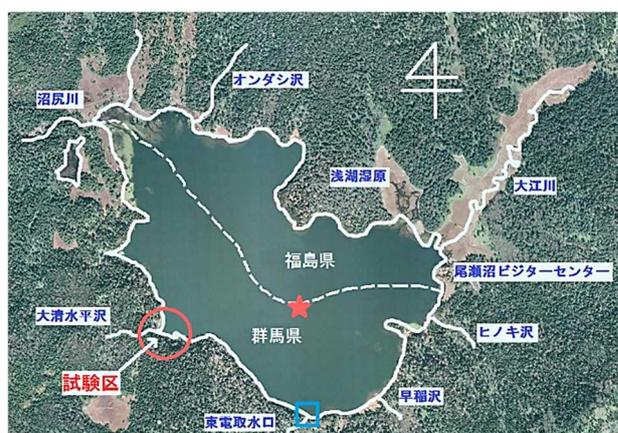
図1 尾瀬沼における湖心及び試験区の位置

尾瀬沼における試験区の位置を図1に示す。本試験区は、比較的水流が穏やかであり、付近の水質に直接影響を与えるものが存在しない区域として選定された。調査は2021年10月14日に実施した。

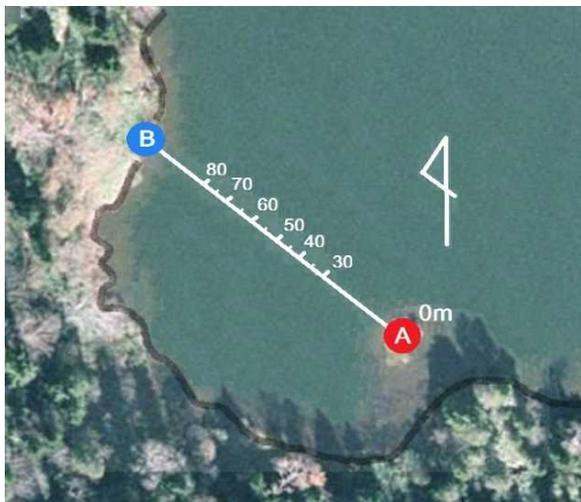
また、試験区内での採取地点を図2に示す。試験区内のA点を基準点0mとし、B点に向かってA-B線上5m毎にコカナダモの採取を試みた。具体的な操作内容としては、各採取地点においてボートの進行方向に対し左右3m程度の位置にそれぞれ1回錨を投げ入れ、沼底から錨を引き上げ、コカナダモを採取・採寸した。草丈の採寸においては、各調査地点で採取されたサンプルの中で最も草丈の長いものをその地点の代表値とした。

図2 試験区内における採取地点

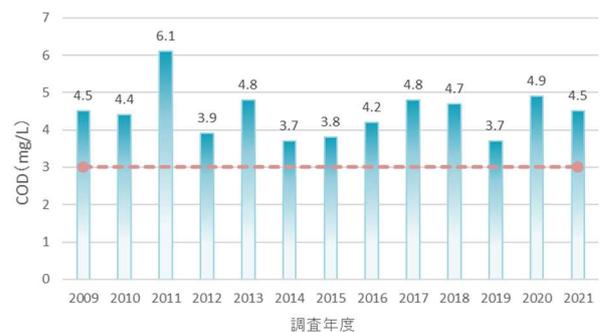
評価すると、pH、DO、SSは基準値内であったが、CODは4.5mg/L、大腸菌群数は3541MNP/100mlで、環境基準（それぞれ3mg/L以下、1000MNP/100ml以下）を超過していた。尾瀬沼におけるCODは、長期にわたり基準値を超過しており（図3）、大腸菌群数の超過は、2006年以降3度目の超過となった（図4）。

図3 各調査年のCOD（水質評価に用いる値）

なお、吉野ら（2020）、Tsugeki et al.（2012）によれば、COD超過の原因は内部生産あるいは降雨の可能性が高く、その対策が難しい。

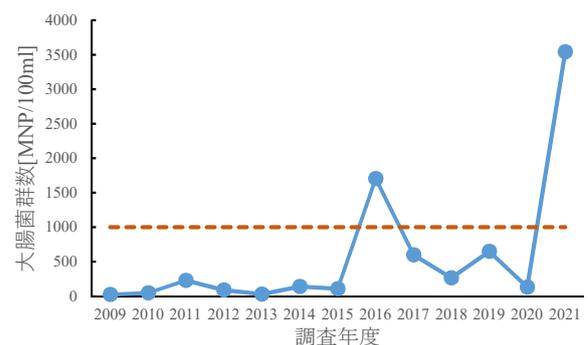
図4 各調査年の大腸菌群数（水質評価に用いる値）

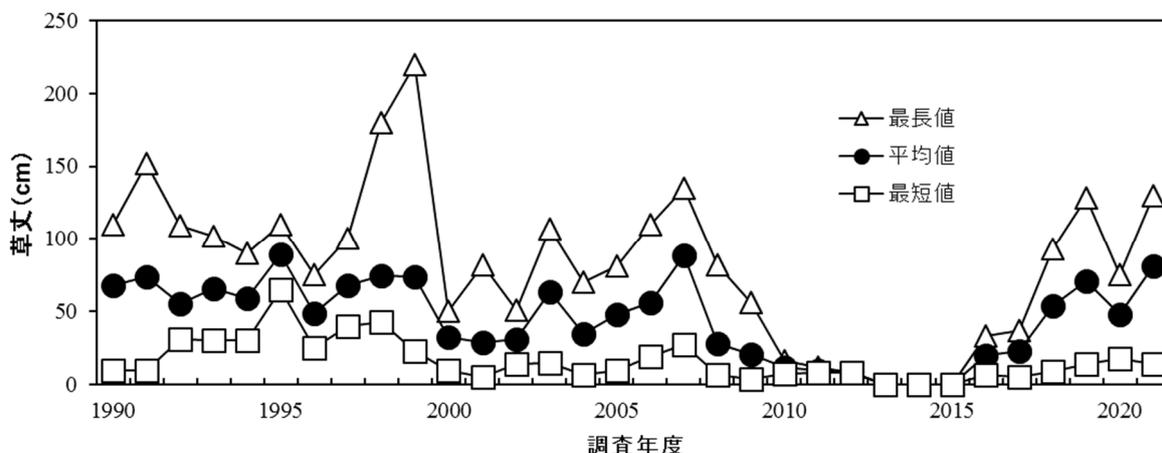
採取地点ごとのコカナダモの草丈の経年変化を図5及び図6に示す。試験区内におけるコカナダモは2010年以降顕著な減少傾向が見られており、2013年から2015年までの3年間は確認できな

くなっていたが、2016年以降再び確認され始めた。2021年度は2020年度と同じく14地点においてコカナダモ(図5)が確認された。14地点のうち、最も長いコカナダモが採取されたのは25m地点で、全長130cmであった。2020年と比較すると存在範囲は同程度で、代表値(最長値)について昨年より増大した。調査開始から2017年までは7月に実施していたが2018年以降は事情により9月に実施しており、その繁殖状況の動向は調査時期の違いによるものなのかどうかはデータ数の不足からまだ明らかではない。水生植物であることから、繁殖状況への調査時期による影響は大きいと考えられるため、2017年までのデータとは分けて考える方が妥当である。今後はモニタリングを継続して9月期のデータを蓄積し、繁殖状況を判断したい。

図5 コカナダモ草丈の平均値等の経年変化

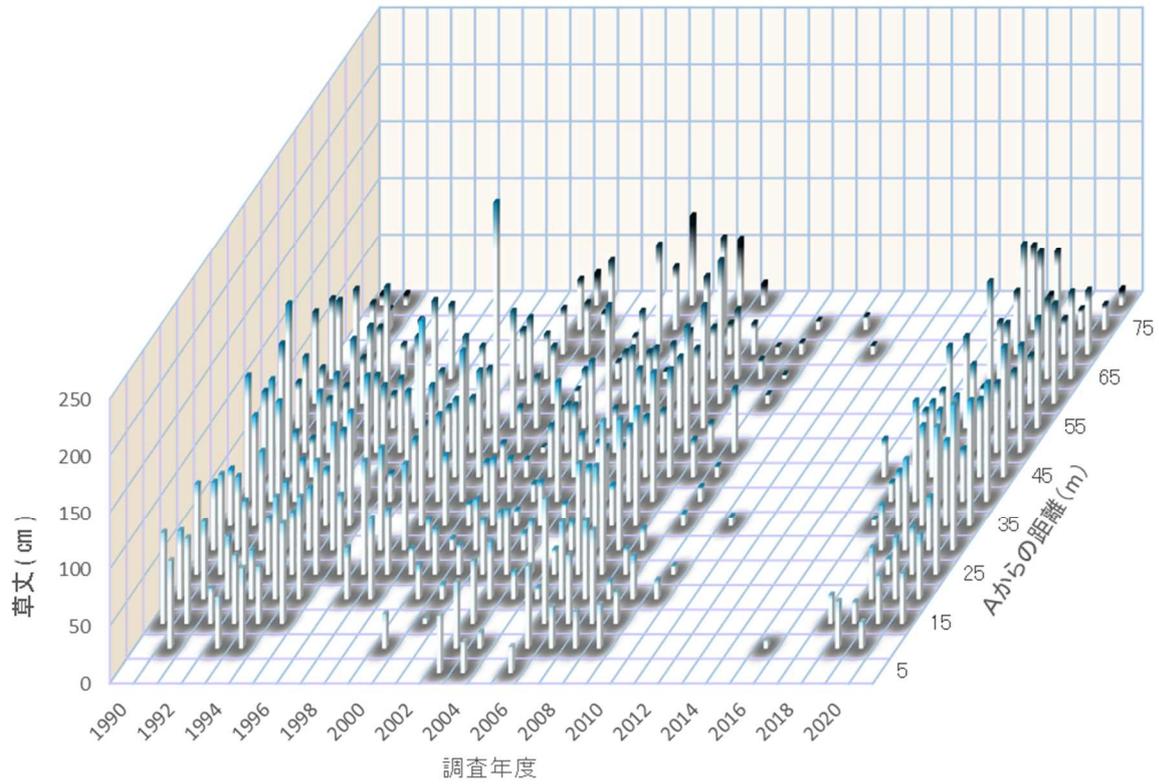
図6 コカナダモ草丈の経年変化 (A-B 縦断面上)  
(2017年以前は調査時期が違うため参考値)

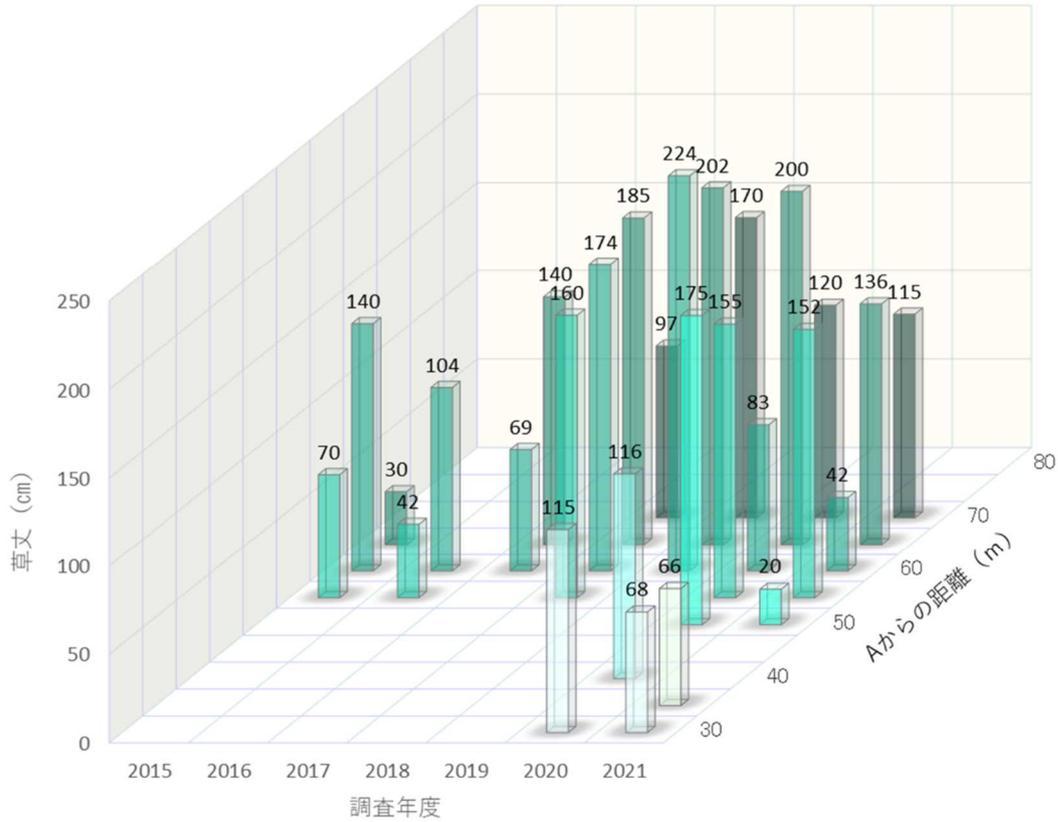
また、55m地点での巻き取り調査において、最大152cmのヒロハノエビモが採取された(図7)。ヒロハノエビモは県内の広範囲で確認される植物の一つであり、尾瀬沼においてもコカナダモが繁殖する以前に確認された在来水生植物である。2015年度のコカナダモ繁殖状況観察においてもヒロハノエビモの存在が確認されており、以来コカナダモと共に草丈測定を実施している。

2021年の調査では、2015~2021年の間で最も広範囲(30~70m地点)にわたってヒロハノエビモが採取された。代表値(最長値)は全地点で減少した。しかし、コカナダモと同様に2017年までと

調査時期が異なるため、その繁殖状況の動向は不明である。なお、調査地点より岸に近い範囲では、ヒロハノエビモが湖面まで群生していることが目視で確認できた。

図7 ヒロハノエビモ草丈の経年変化 (A-B 縦断面上)  
(2017年以前は調査時期が違うため参考値)
