5. 被害状況

表10	河川管理施設(県管理	1. 市町村管理)	の主か被害状況ー	- 톰
42 I U	プロコロ B メキト ハハュō2 \ 元 B メー	F	ソノエはがったが	₩.

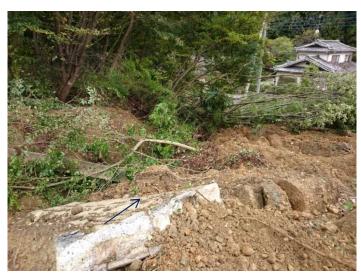
相水川 被災事象:民有地法面崩壊に伴う河道埋塞 (安中市)

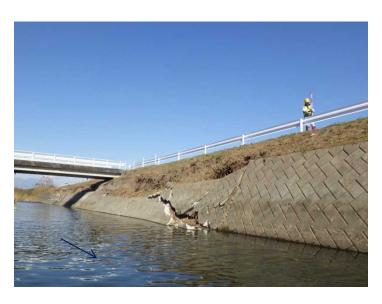
早川 被災事象:河床洗掘による護岸挫屈崩壊 (伊勢崎)

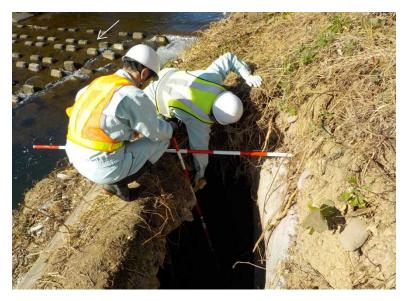
蛇川 被災事象:河床洗掘による裏込材流出 (太田市)

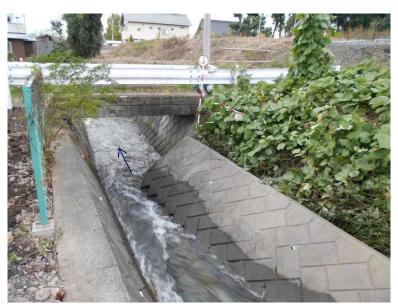
大川 被災事象:河床洗掘による護岸側倒 (太田市)

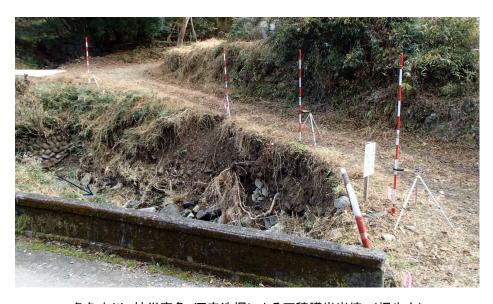
名久木川 被災事象:河床洗掘による石積護岸崩壊 (桐生市)

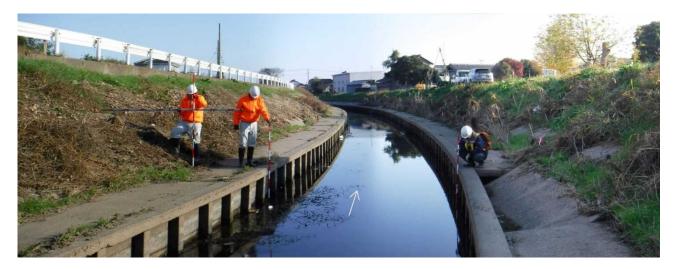
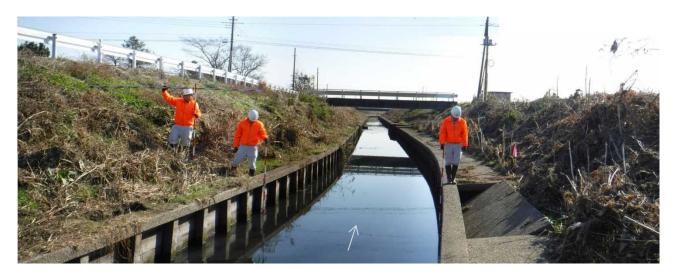
新堀川 被災事象:河床洗掘による裏込材流出 (館林市)

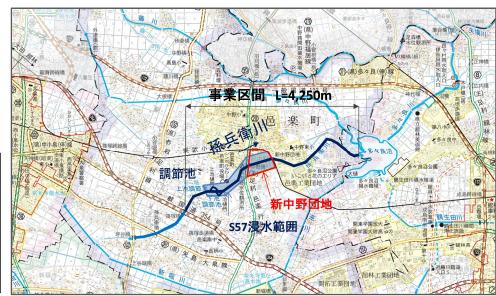
図8 孫兵衛川 事業区間と過去の浸水範囲

孫兵衛川においては、昭和 57 年 9 月出水で浸水面積 56ha、浸水家屋 390 戸の被害があったことから、昭和 60 年度~平成 22 年度にかけて、河道拡幅・護岸整備と調節池整備など河川改修事業を実施した。

平成29年10月の台風第21号では、昭和57年出水時と同等の雨量が観測されたが、浸水被害はなく、河川改修の効果が発揮されたと推定される。

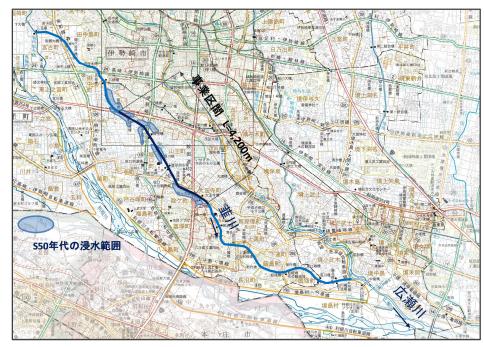
図9 韮川 事業区間と過去の浸水範囲

韮川においては、昭和57年9月出水で浸水面積50ha、浸水家屋345戸の被害があったことから、昭和58年度~平成27年度にかけて、河道拡幅・護岸整備などの河川改修事業を実施した。

平成29年10月の台風第21号では、昭和57年出水時と同等の雨量が観測されたが、浸水被害はなく、河川改修の効果が発揮されたと推定される。

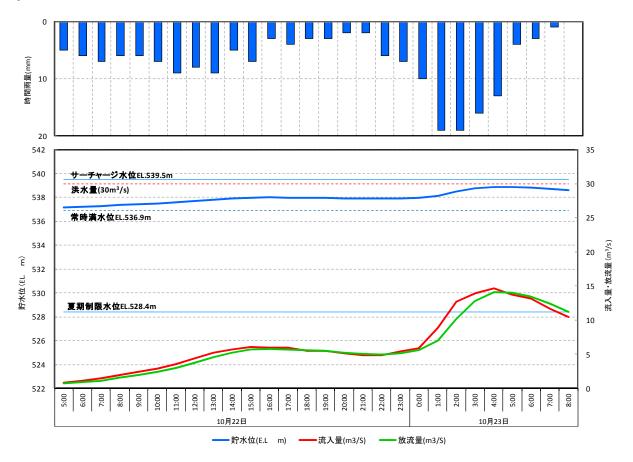
図10 塩沢ダムの調節状況と貯留状況

同ダムのダム地点観測所では、10月21日から23日にかけて、総雨量が209mmであり、ダムへの最大流入量は14.72 m³/s を記録した。

非洪水期であったため洪水初期のダム水位は常時満水位となっており、今回の出水によりサーチャージ 水位(非常用洪水吐からの越流)に、あと60cmのところまで貯水位が上昇した。

塩沢ダムではサーチャージ水位に到達するおそれがあったことから、神流町に情報提供を行った。なお、ダム流入量のピークは 10 月 23 日 4 時 20 分の 14.72 m^3/s でダムの洪水量 30 m^3/s に達することもなかった。

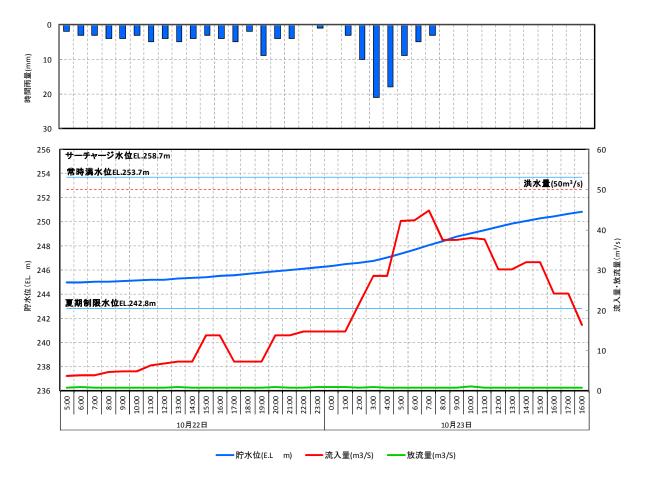
図11 桐生川ダムの調節状況と貯留状況

非洪水期のダム運用であり放流管からの流水の放流としていたため、10 月 23 日 7 時に最大流入量 $44.86 \mathrm{m}^3/\mathrm{s}$ を記録した時のダムの放流量は $0.69 \mathrm{m}^3/\mathrm{s}$ であり、流入量の 98%である $44.17 \mathrm{m}^3/\mathrm{s}$ を調節した。

その結果、広見地点の最大流量を約 $150 \,\mathrm{m}^3/\mathrm{s}$ (推定)から約 $110 \,\mathrm{m}^3/\mathrm{s}$ に減らし、約 $30 \,\mathrm{cm}$ の水位低減をした。

ダム水位は常時満水位への回復期であったことから洪水初期の水位は低く、今回の出水で常時満水位 を超えることはなかった。

なお、10月23日7時の最大流入量44.86 m³/s は、ダムの洪水量50m³/s に達することもなかった。

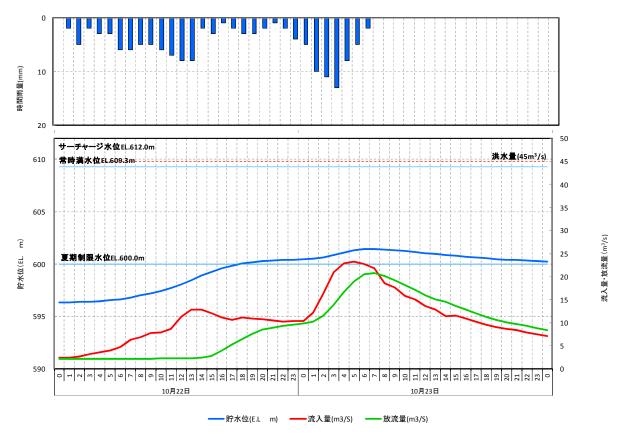
図12 霧積ダムの調節状況と貯留状況

同ダムのダム地点観測所では、10月21日から23日にかけて、総雨量が191mmであり、ダムへの最大流入量は23.21m³/sを記録した。

この時のダムの放流量は 18.90m³/s であり、流入量の 19%である 4.31m³/s を調節した。

また、10 月 22 日 14 時にはダムへの流入量が $12.82 \text{m}^3/\text{s}$ 、この時の放流量は $2.37 \text{m}^3/\text{s}$ であり、流入量の 82%である $10.45 \text{m}^3/\text{s}$ を調節した。

非洪水期であったが貯水池内工事のため水位低下した状態であり、洪水初期のダム水位は低く、今回の出水で常時満水位を超えることはなかった。

なお、10月23日5時の最大流入量23.21m³/sは、ダムの洪水量45m³/sに達することもなかった。

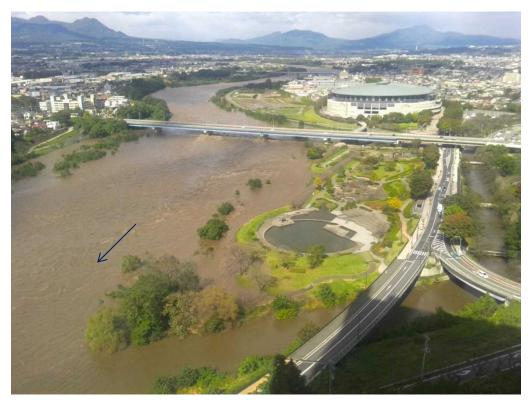
利根川(県庁裏) 出水状況 (前橋市)

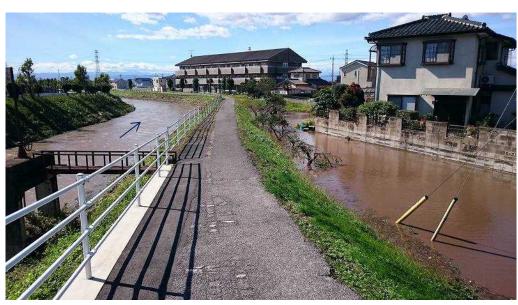
蛇川 出水状況 (太田市)

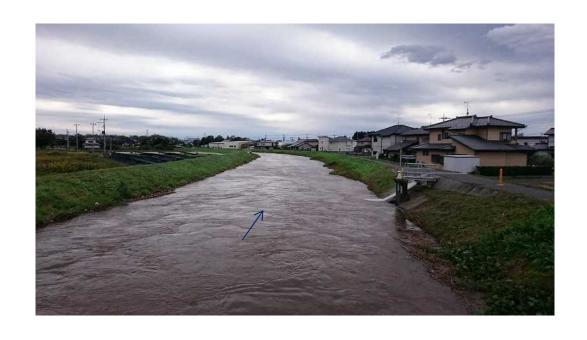
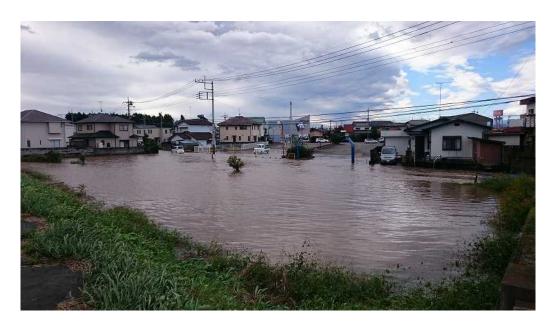
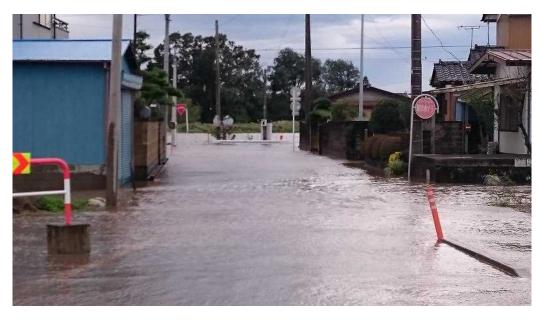
石田川 出水·浸水状況 (太田市)

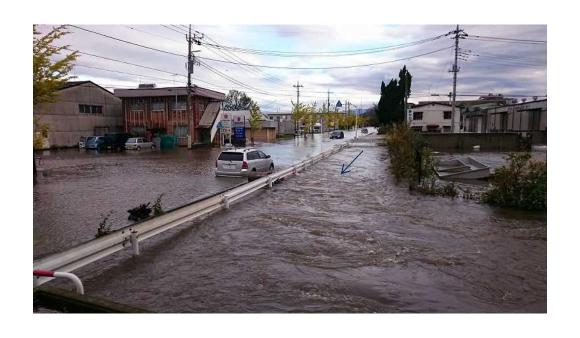
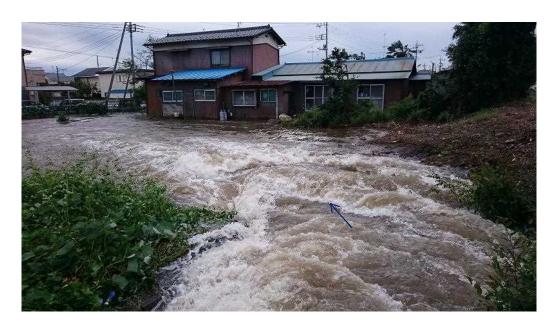
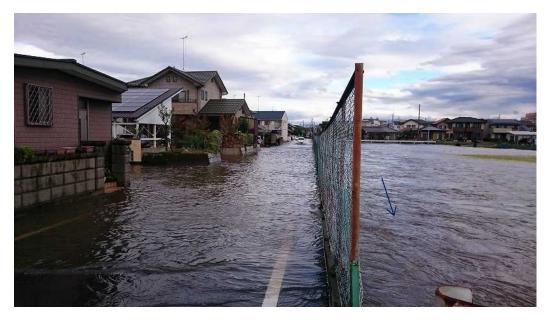
大川 出水·浸水状況 (太田市)

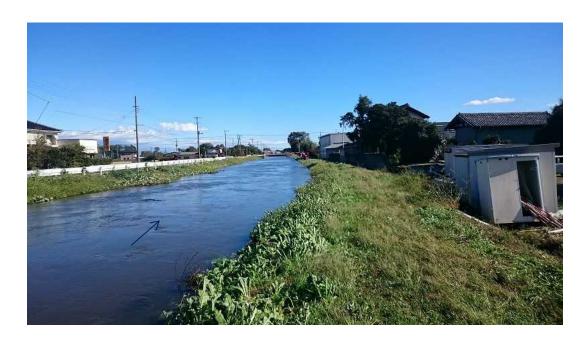
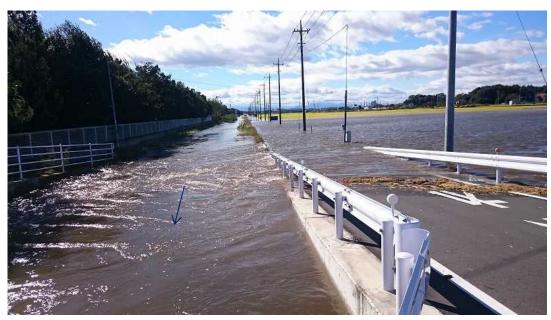
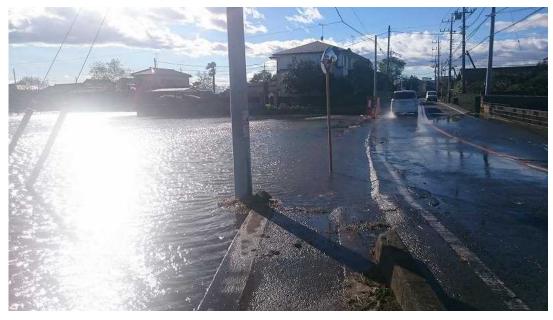
新堀川 出水・浸水状況 (館林市)
