# 平成23年 洪水記録

7月19日-20日	台風 第6号
7月27日-31日	新潟・福島豪雨
8月31日-9月5日	台風 第12号
9月19日-21日	台風 第15号

平成 24 年 1 月

群馬県 県土整備部 河川課

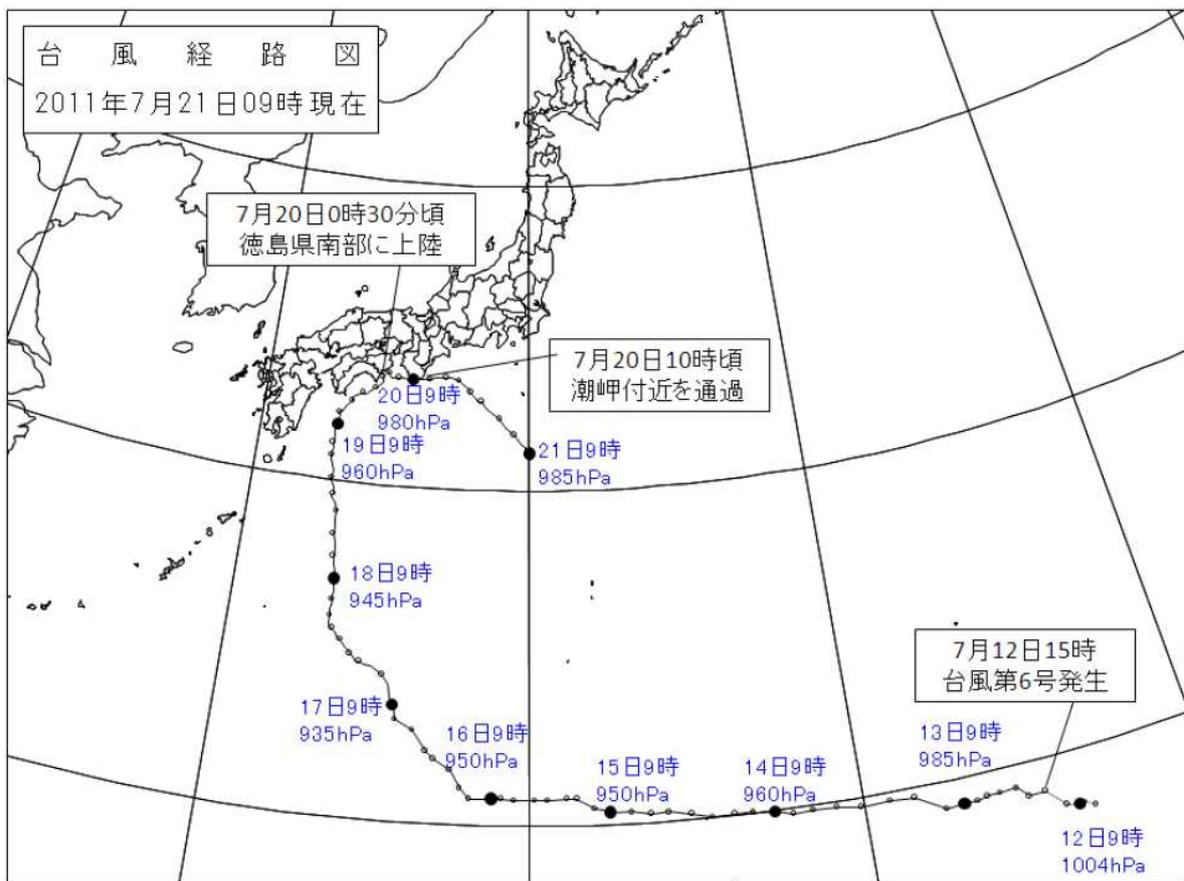
図 1-1 台風第6号経路図

台風第6号は7月12日15時、南鳥島近海で発生し、16日には超大型で非常に強い勢力となった。その後、本州南海上を北上し、次第に進路を北東に変えて20日0時30分頃、徳島県南部に上陸し、東へ向かい20日10時頃潮岬付近を通過し、東海道沖を南東に進み21日未明に八丈島の西海上に達した。

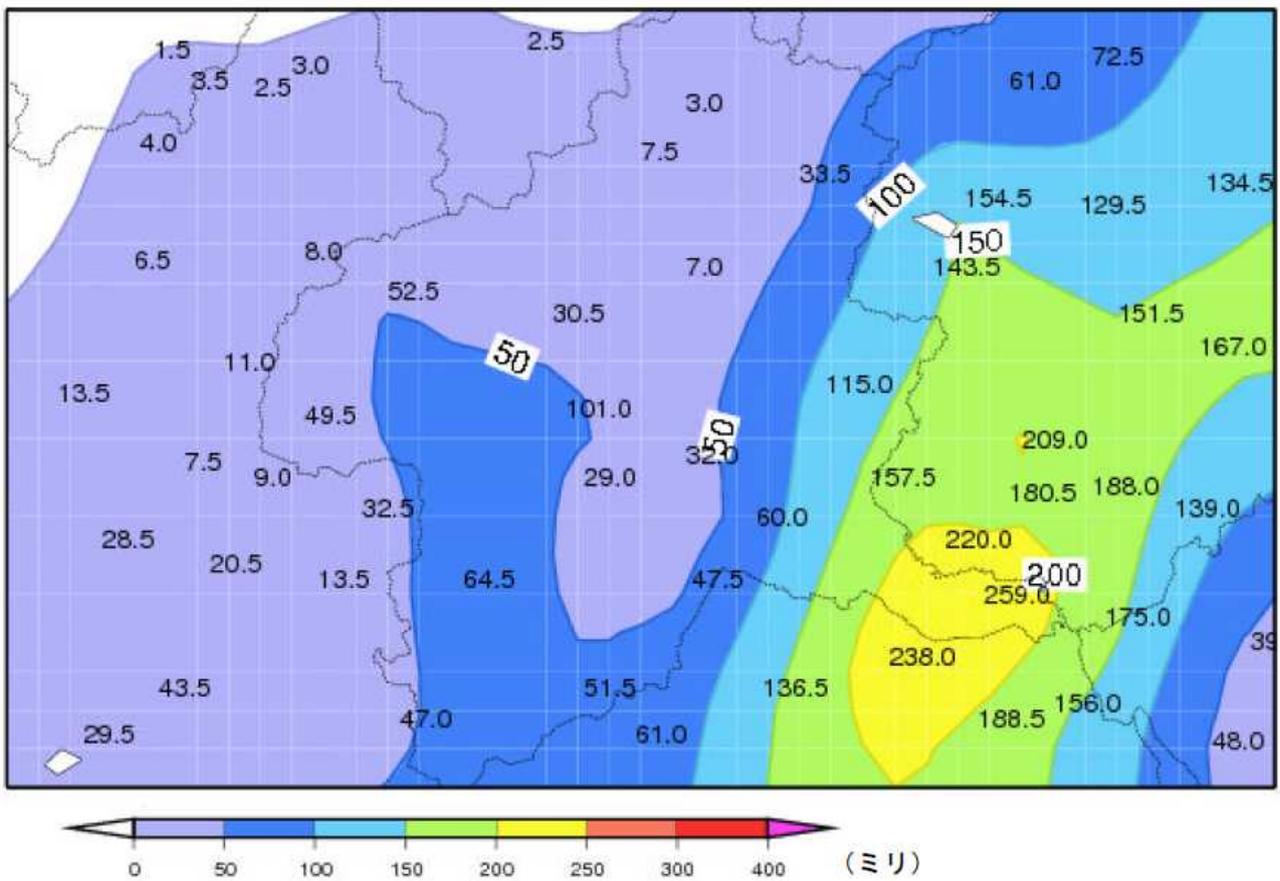
図1-4 総降水量分布図(7月18日21時～7月21日8時)

雨の降り始めた18日21時から雨の降り終わる21日8時までの総降水量は、館林で259mm、桐生で157.5mm、桐生市黒保根で115.0mmであった。特に、館林では20日の24時間降水量が237mmと、1976年の前橋地方気象台統計開始以来第1位の記録となった。

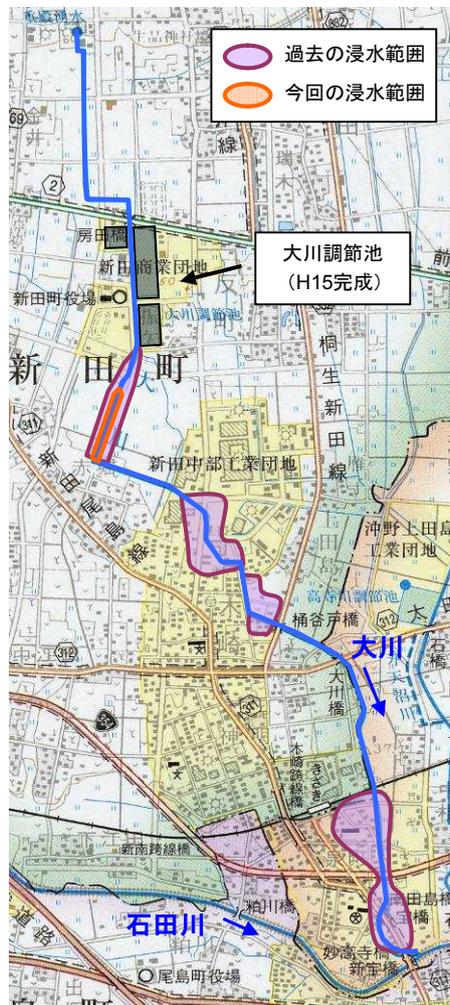
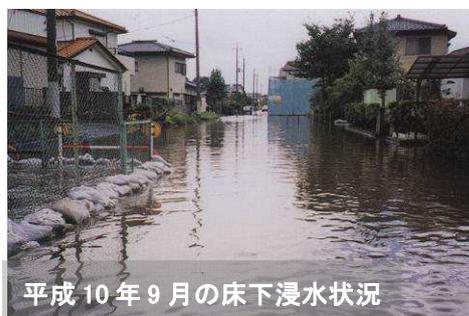
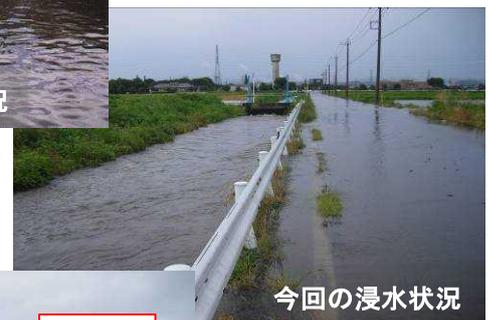
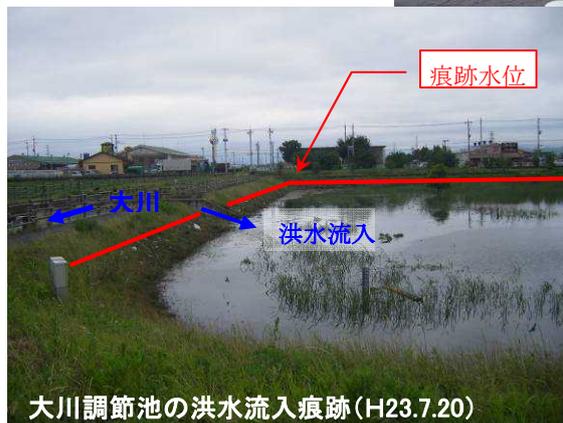
### (1) 大川(太田市)

大川は太田市(旧新田町)の新田商業団地・新田中部工業団地内を流れ、石田川に合流する流路延長約5.8km、流域面積約29km<sup>2</sup>の一級河川である。本川は河積が著しく狭小の上、河道の線形が悪いため、家屋や農地の浸水被害が度々発生している。このため、洪水を安全に流下させることを目的として、河道拡幅、線形の是正、さらに洪水を一時貯留させる調節池整備に着手した。平成15年度には最上流に位置する新田商業団地内の大川調節池が完成し、洪水調節に寄与しているところである。

今回の台風6号では過去の出水時と同規模の降雨を記録したが、調節池下流の断面狭小部で溢水により市道や農地の冠水が発生したものの、家屋浸水は発生しなかった。これは、大川調節池による洪水調節効果と、さらに上流域の北関東自動車道沿線で進めている「石田川流域調節池整備」による流出抑制効果が発揮されたためと考えられる。

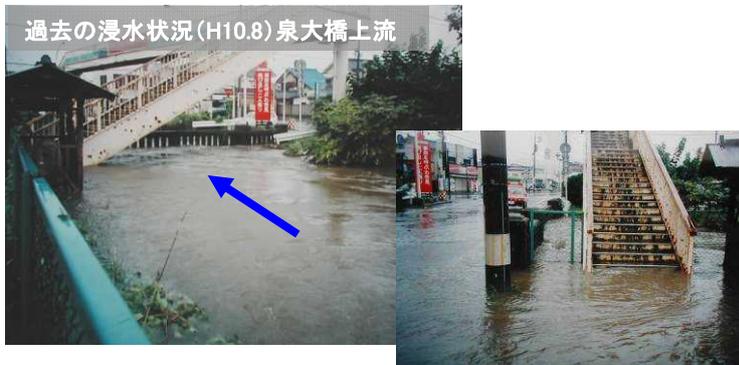
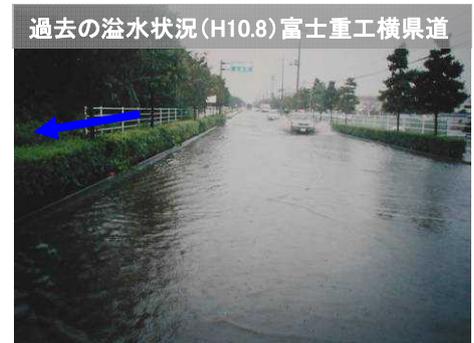
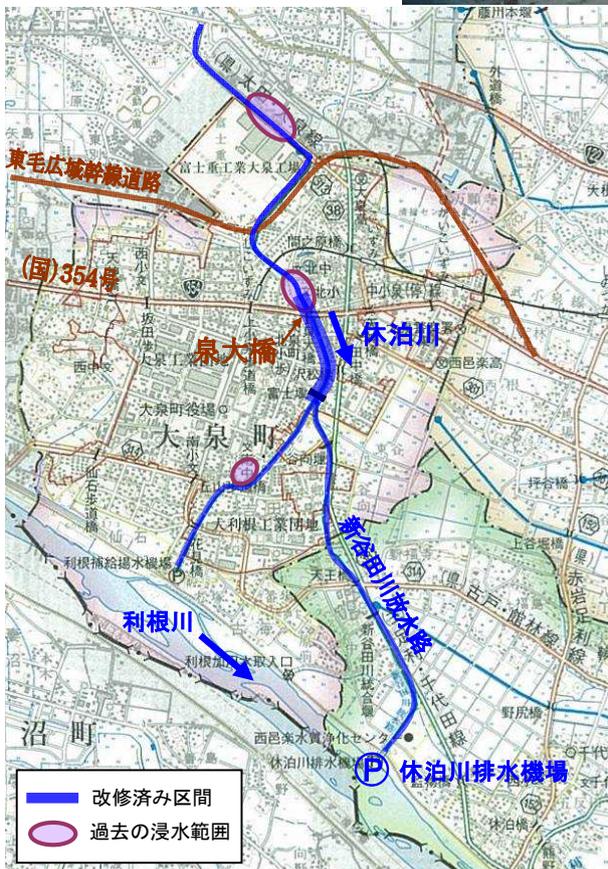
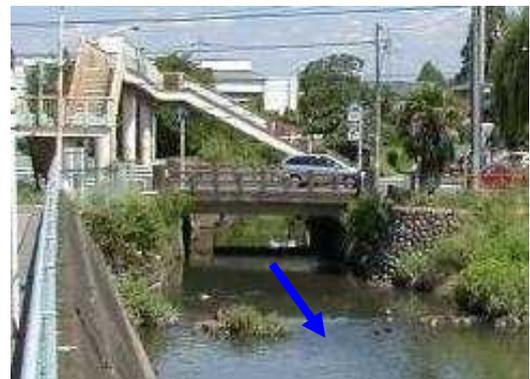
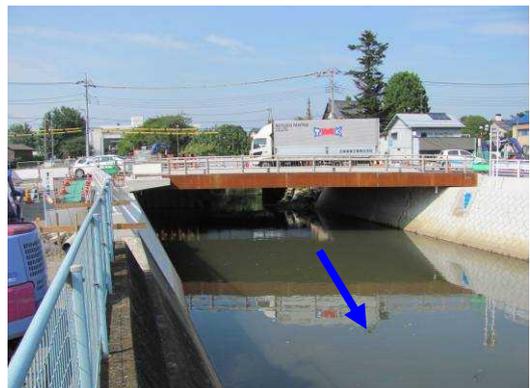
(2) 休泊川（大泉町）

休泊川は、太田市東部から大泉町中心市街地を流下して利根川に合流する延長約 6.9km、流域面積約 24.4km<sup>2</sup>の一級河川である。流下能力不足により、たびたび河川が溢水し、家屋浸水や道路冠水に見舞われており、近年では、平成 10 年 8 月末豪雨により 12 戸の家屋浸水が発生している。

このため、河道拡幅を図るべく河川改修事業に着手し、昨年度までに最も狭隘部となっていた国道354号 泉大橋の架け替えが完了して、洪水被害の軽減が期待されていたところである。

今回の台風 6 号では過去の出水時と同規模以上の降雨量を観測したが、この狭隘部解消による改修効果により、溢水や浸水被害は発生しなかった。

泉大橋架替 ↓ (流下能力アップ)

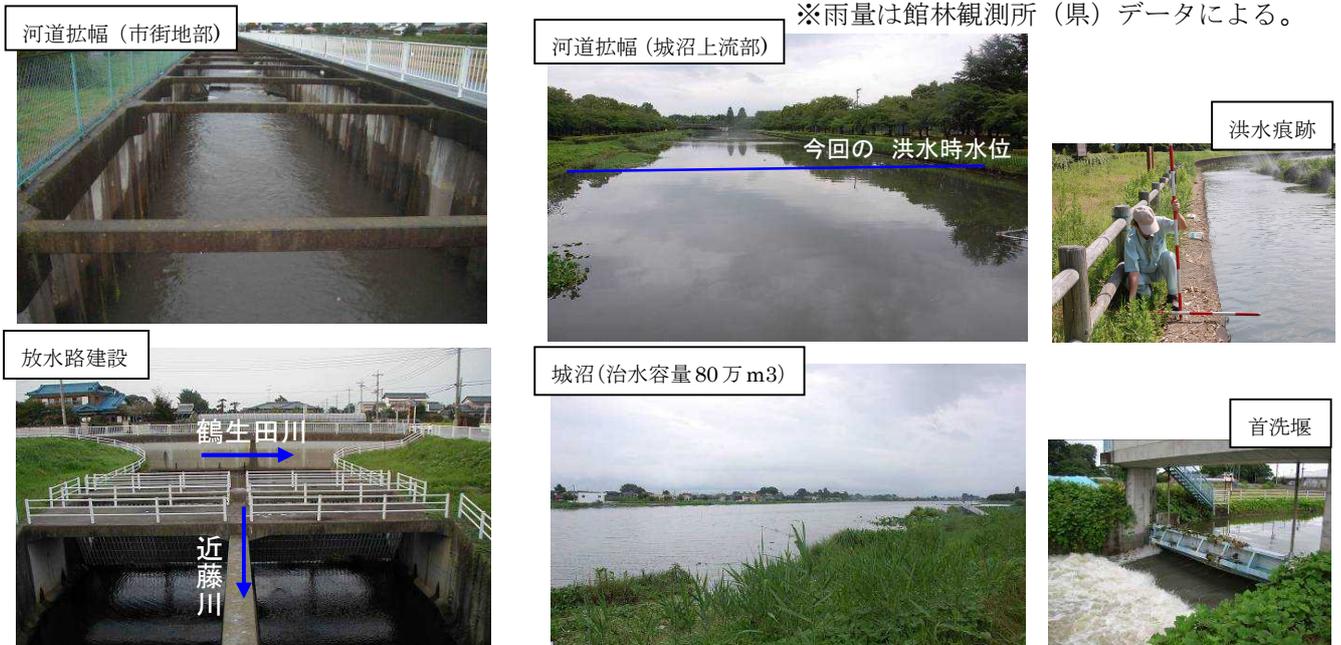
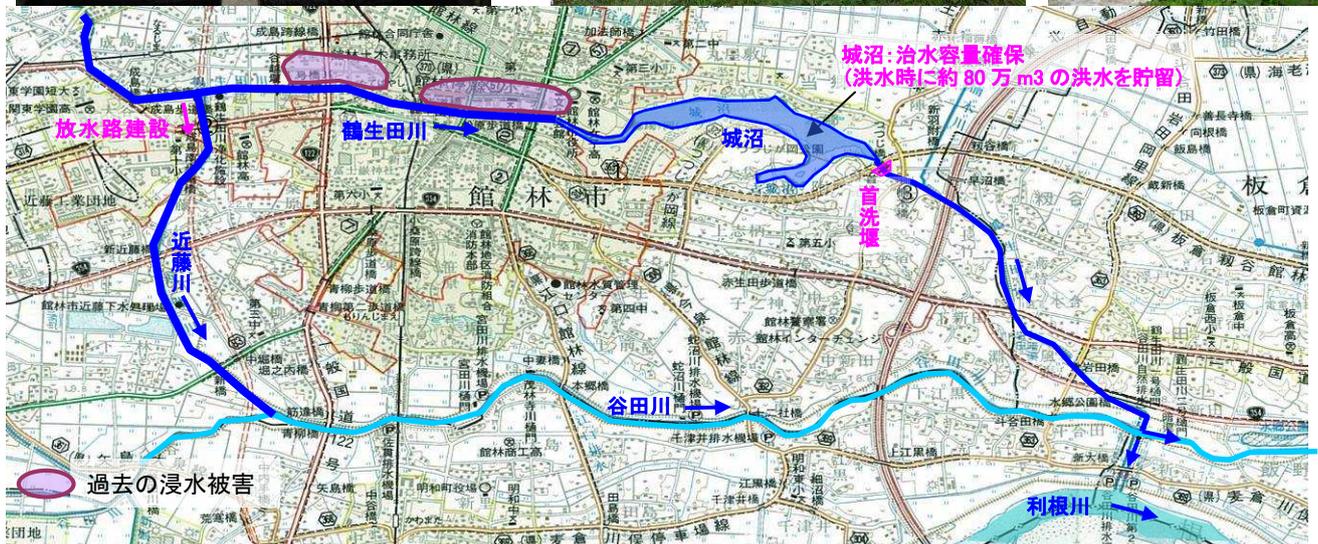
(3) 鶴生田川・城沼 (館林市)

鶴生田川は館林市の中心部を東西に貫流する延長約 9.5km、流域面積約 14.6km<sup>2</sup> の一級河川である。もともと河積が狭いうえに勾配も非常に緩い河川であり、カスリーン台風をはじめ、過去幾度となく洪水被害に見舞われてきた。このため、群馬県では昭和 41 年に河川改修事業に着手して、河道拡幅や近藤川への放水路建設、城沼の底下げと首洗堰の操作による約 80 万 m<sup>3</sup> の治水容量確保など、確率規模 1/30 (30 年に一度降る降雨に対して洪水を安全に流下させる) を目標に各種治水対策を実施してきた。

一連の事業は平成 19 年度までに完了しており、今回の台風 6 号では過去最大の降雨量を記録したにもかかわらず、洪水は計画高水位を超えたものの河道天端一杯で収まり、溢水や家屋浸水は発生しなかった。

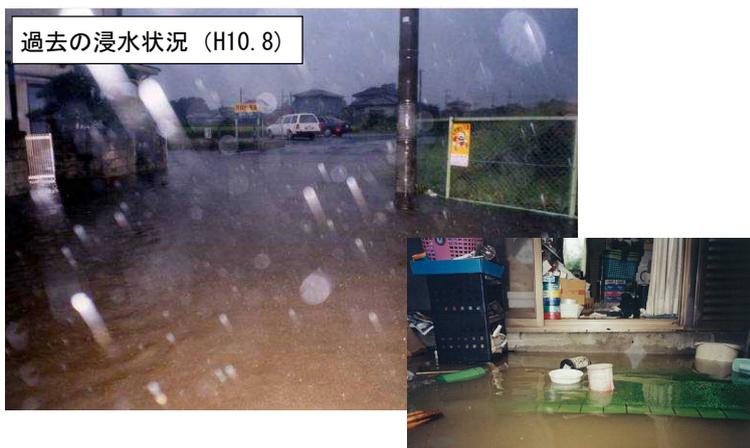
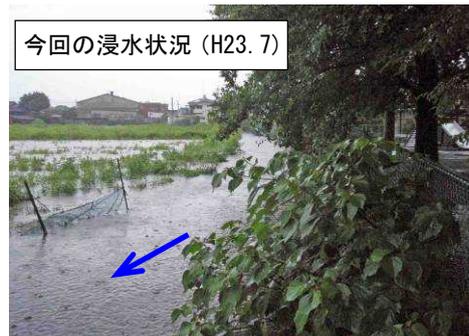
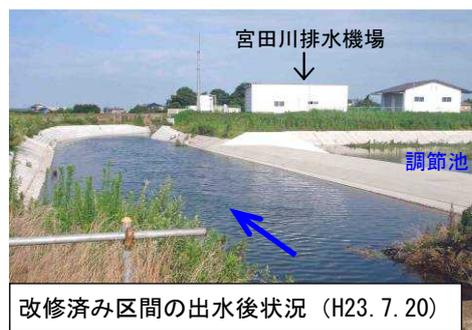
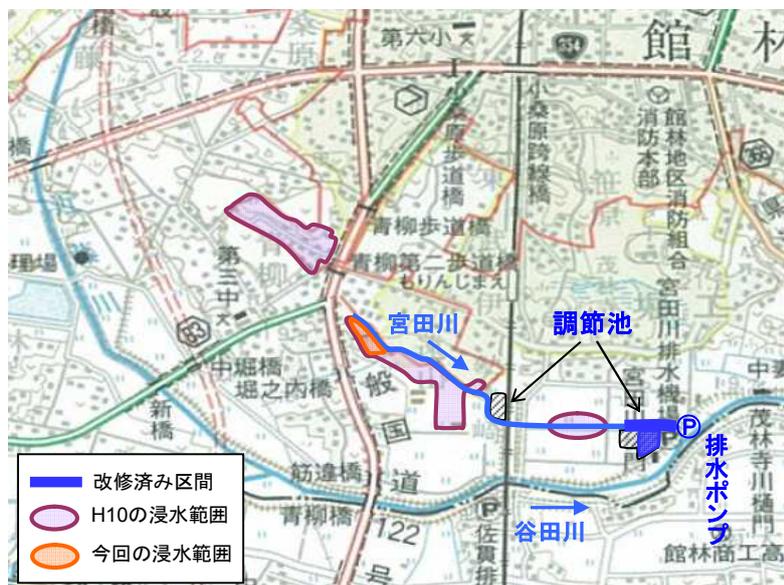
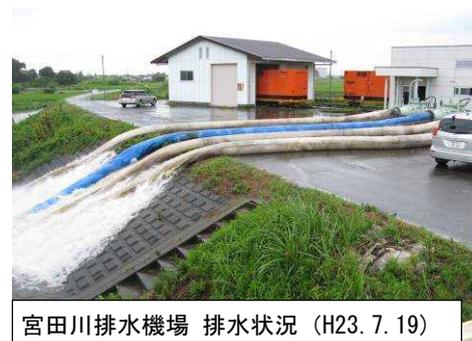
(4) 準用河川 宮田川 (館林市)

宮田川は館林市南部の住宅団地内を流下して一級河川谷田川に合流する延長約 1.2km、流域面積約 0.8km<sup>2</sup>の準用河川である。もともと農業用水路として整備された河道は狭小であり、また低平地を流れるため谷田川の水位上昇の影響を受けて、中小洪水でも溢水や内水被害が頻発していた。このため、群馬県では平成元年に谷田川との合流地点に排水ポンプ4台(4m<sup>3</sup>/s)を設置して、内水被害の軽減を図ったところである。

その後、平成10年の浸水被害を契機に、館林市が河道拡幅及び調節池建設(2箇所)に着手し、現在、下流調節池(計画容量16,000m<sup>3</sup>)の約半分と、谷田川合流部から約200m間の河道拡幅が実施されたところである。

今回の台風6号では、過去の出水時を上回る降雨量を観測したが、農地及び道路が一部冠水したものの、調節池による洪水調節と排水ポンプ4台を本格稼働したことにより、家屋浸水は発生しなかった。

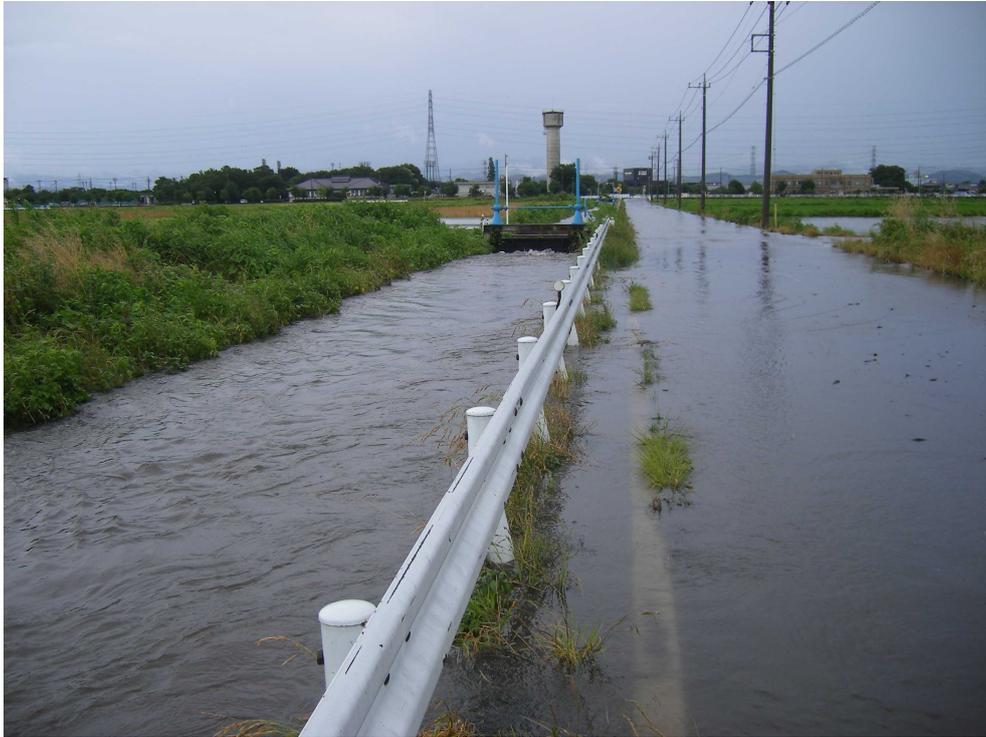
大川 市道冠水状況（太田市）

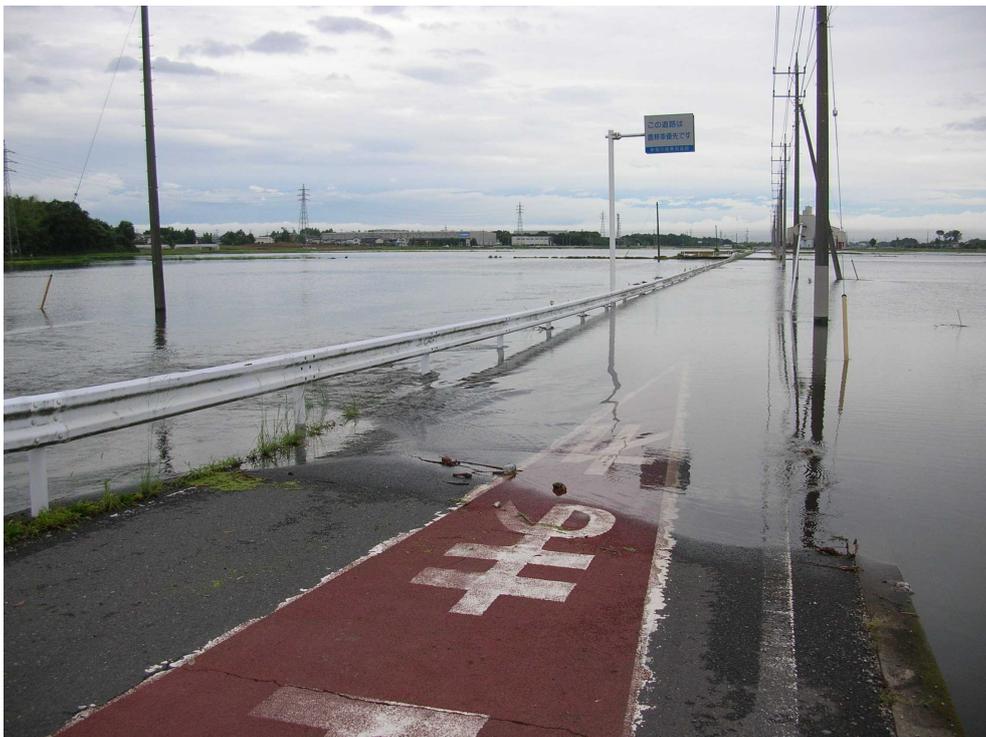
新堀川・町道冠水状況（邑楽町）

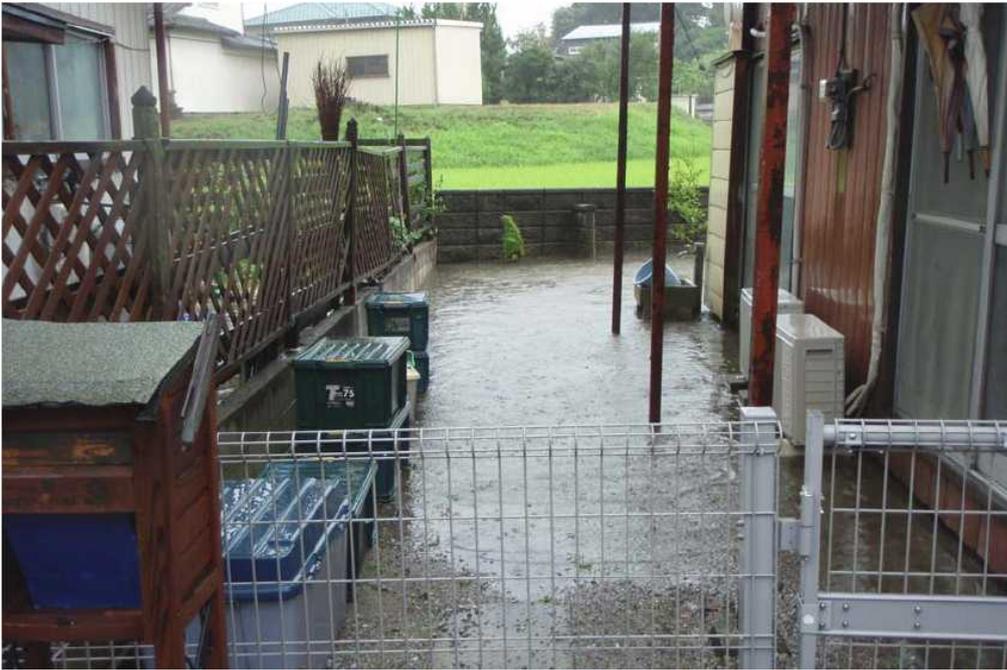
床下浸水状況（板倉町）
