## 第3編 台風第12号（平成23年8月31日～9月5日）

### 1. 概況

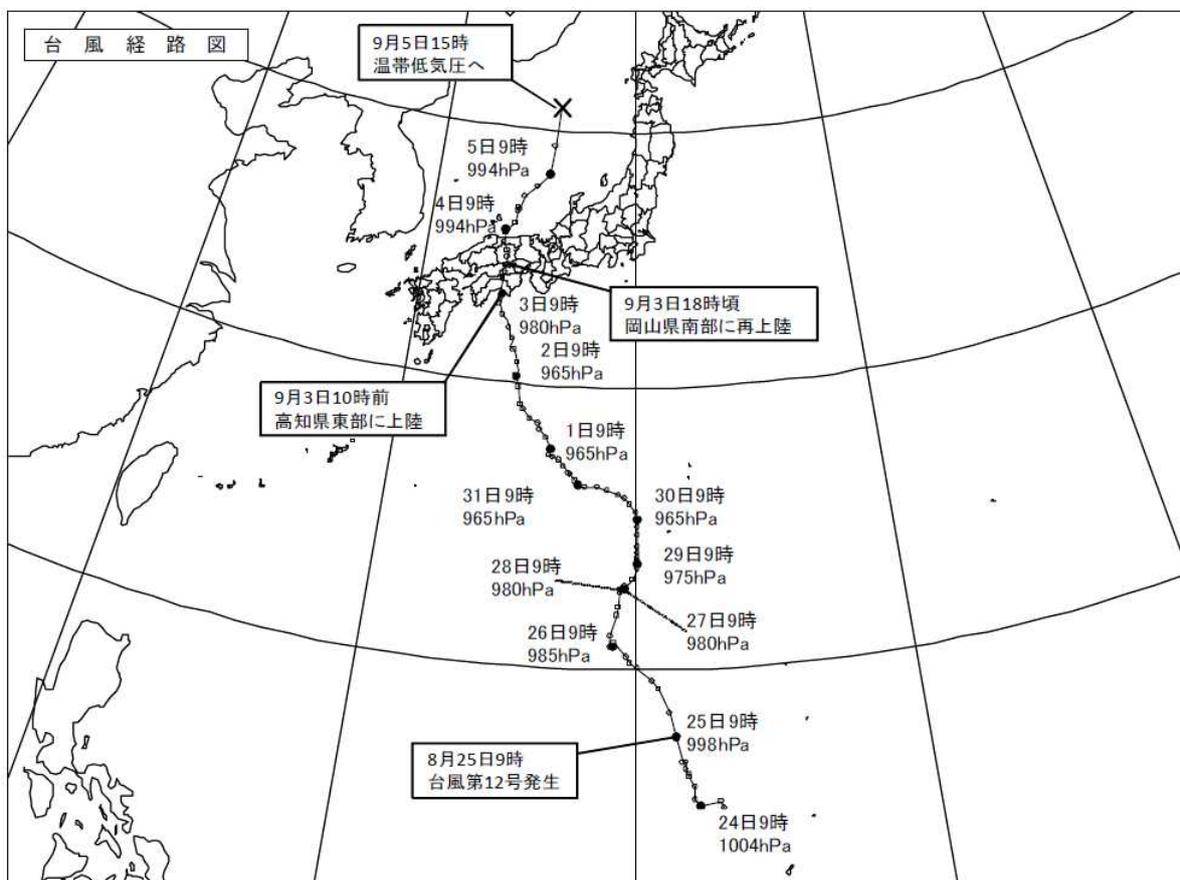
図3-1 台風第12号経路図

台風第12号は8月25日9時にマリアナ諸島近海で発生し、30日には大型で強い勢力となった。その後、ゆっくりとした速度で北上を続け、9月3日10時前、高知県東部に上陸した。その後、台風は引き続きゆっくりと北上して四国地方、中国地方を縦断し、4日3時頃には山陰沖に進んだ。

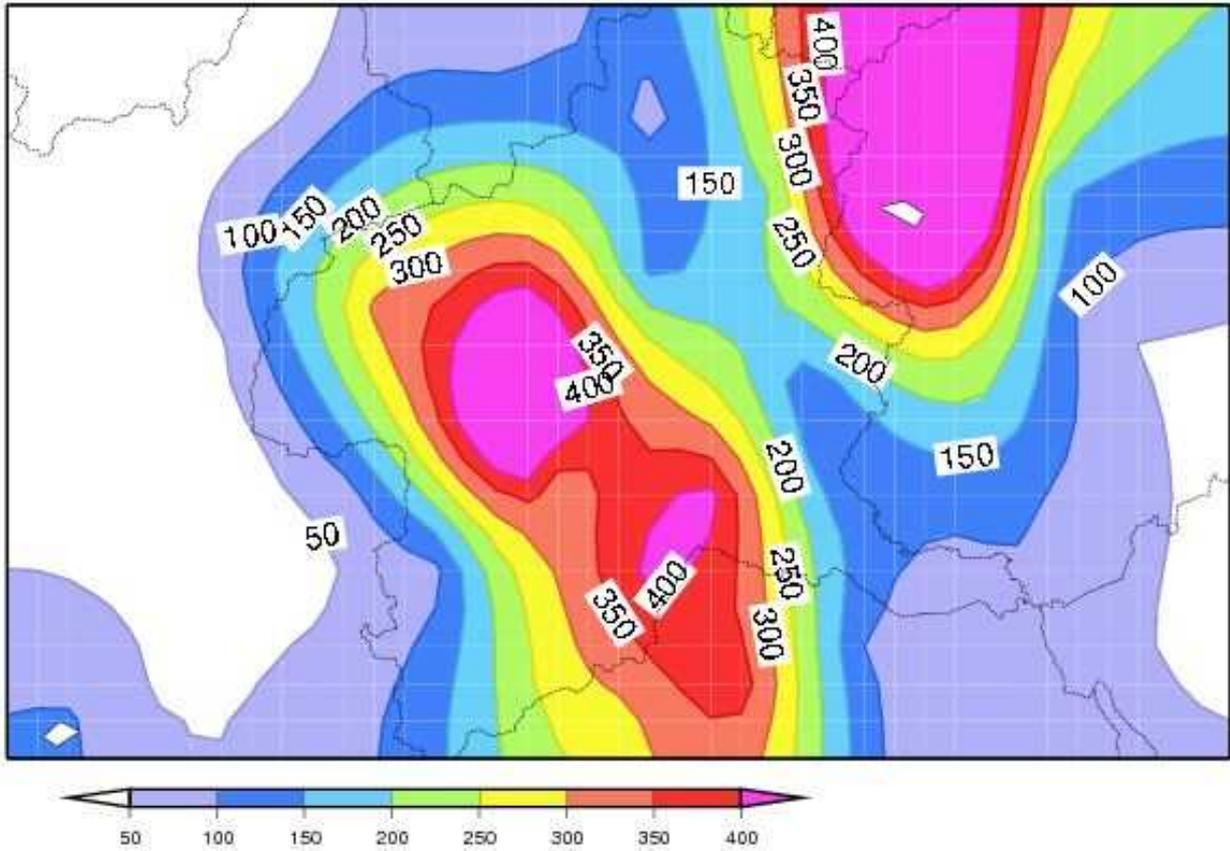
図 3-4 総降水量分布図(8月31日17時～9月4日24時)

群馬県では、台風に向かって南からの湿った暖かい空気が流れ込んだため、8月31日未明から雨が降り始め、9月5日深夜にかけて大雨となった。雨の降り始めから雨の降り終わりまでの総降水量は、渋川市伊香保町で819mm、榛名山で757mmであった。また、前橋、伊勢崎、藤岡の各観測所では、最大24時間降水量が、それぞれ216.5mm、297.5mm、277.0mmと、観測史上第1位の記録となった。

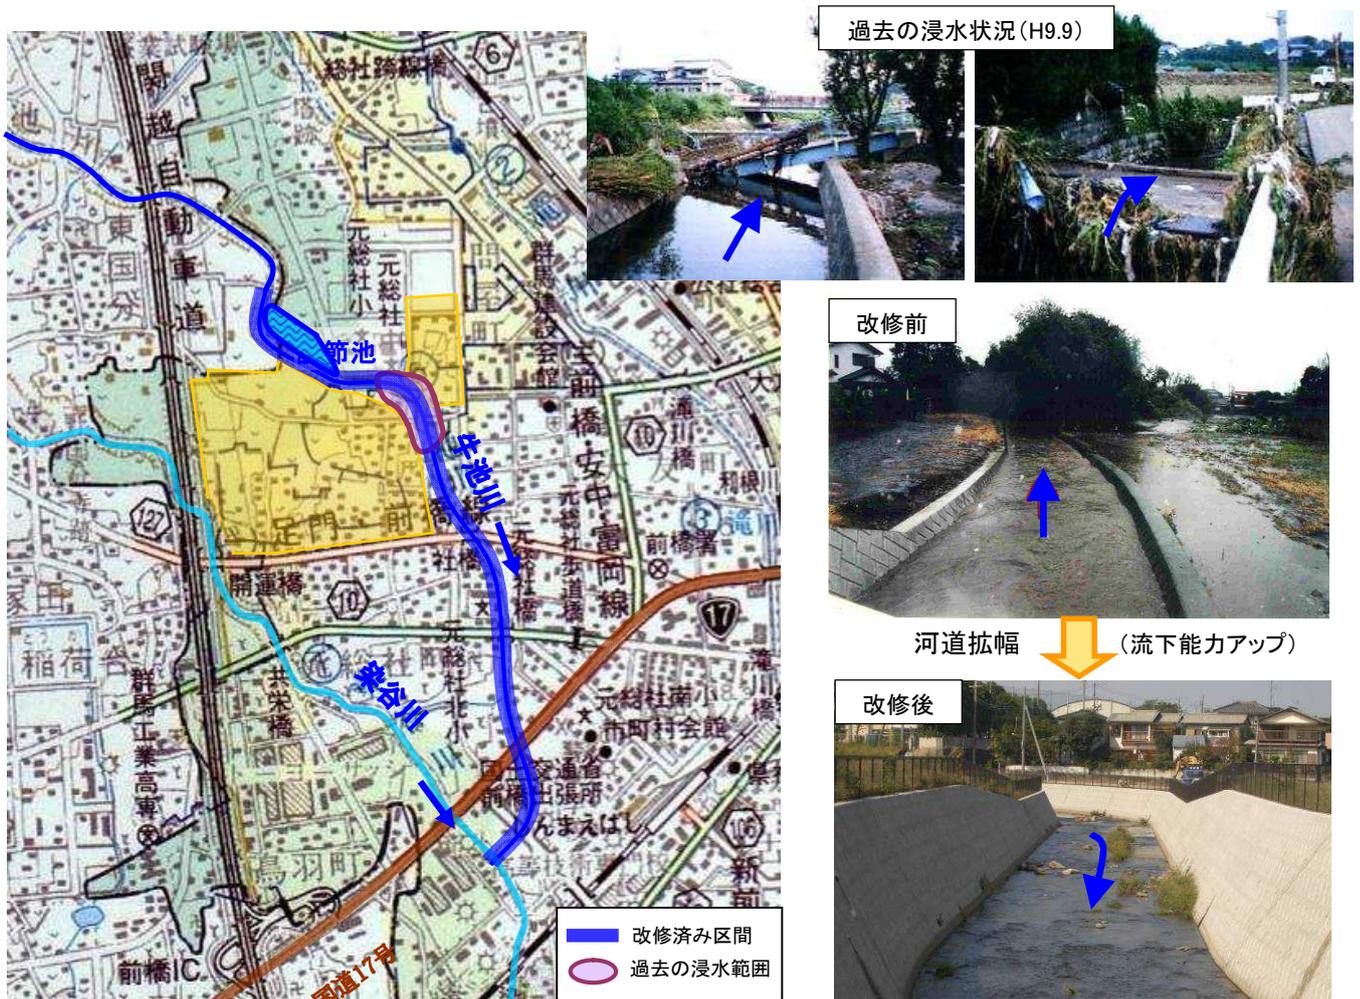
牛池川は高崎市（旧群馬町）から前橋市の市街地を流下して一級河川染谷川に合流する、流路延長8.2km、流域面積6.9km<sup>2</sup>の一級河川である。断面狭小により川が度々溢水を起こし、特に前橋市の住宅地内で家屋浸水等が発生していたため、県では平成2年度より河道拡幅と洪水を一時貯留させる調節池整備を進めてきた。昨年度までに改修事業が完了して、流域内の洪水被害軽減が図られてきたところである。

今回の台風12号では、24時間雨量では過去最大を観測したにも拘わらず、溢水や浸水被害は発生しなかった。また、河道水位にはまだ余裕があり、時間50mm超の降雨でも溢水は発生しなかったと想定される。

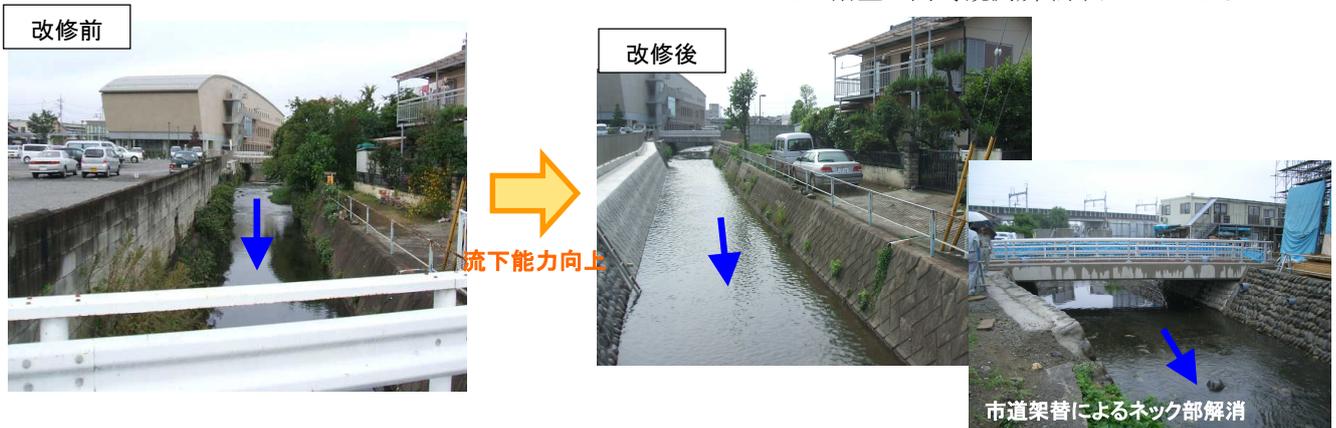
過去の浸水状況(H14.9.4)

一貫堀川は高崎市の市街地を東西に横断して一級河川井野川に注ぐ、延長 6.7 km、流域面積 3.7 km<sup>2</sup>の一級河川である。本川は、都市河川でありながら河道が狭く、河川の溢水が度々発生して家屋浸水等の被害に見舞われていたため、昭和 30 年代より改修事業が行われ、河道拡幅や洪水を井野川へ分派させる放水路建設等が行われてきた。この改修事業により洪水被害の軽減が図られてきたが、その後、流域内の市街化が進展するに伴い、再度浸水被害が頻発するようになってきたため、二次改修に着手、昨年度までに JR 両毛線下流までの改修が完了したところである。

今回の台風 12 号では、過去最大規模の降雨量を観測したが、改修効果により溢水や浸水被害は発生しなかった。

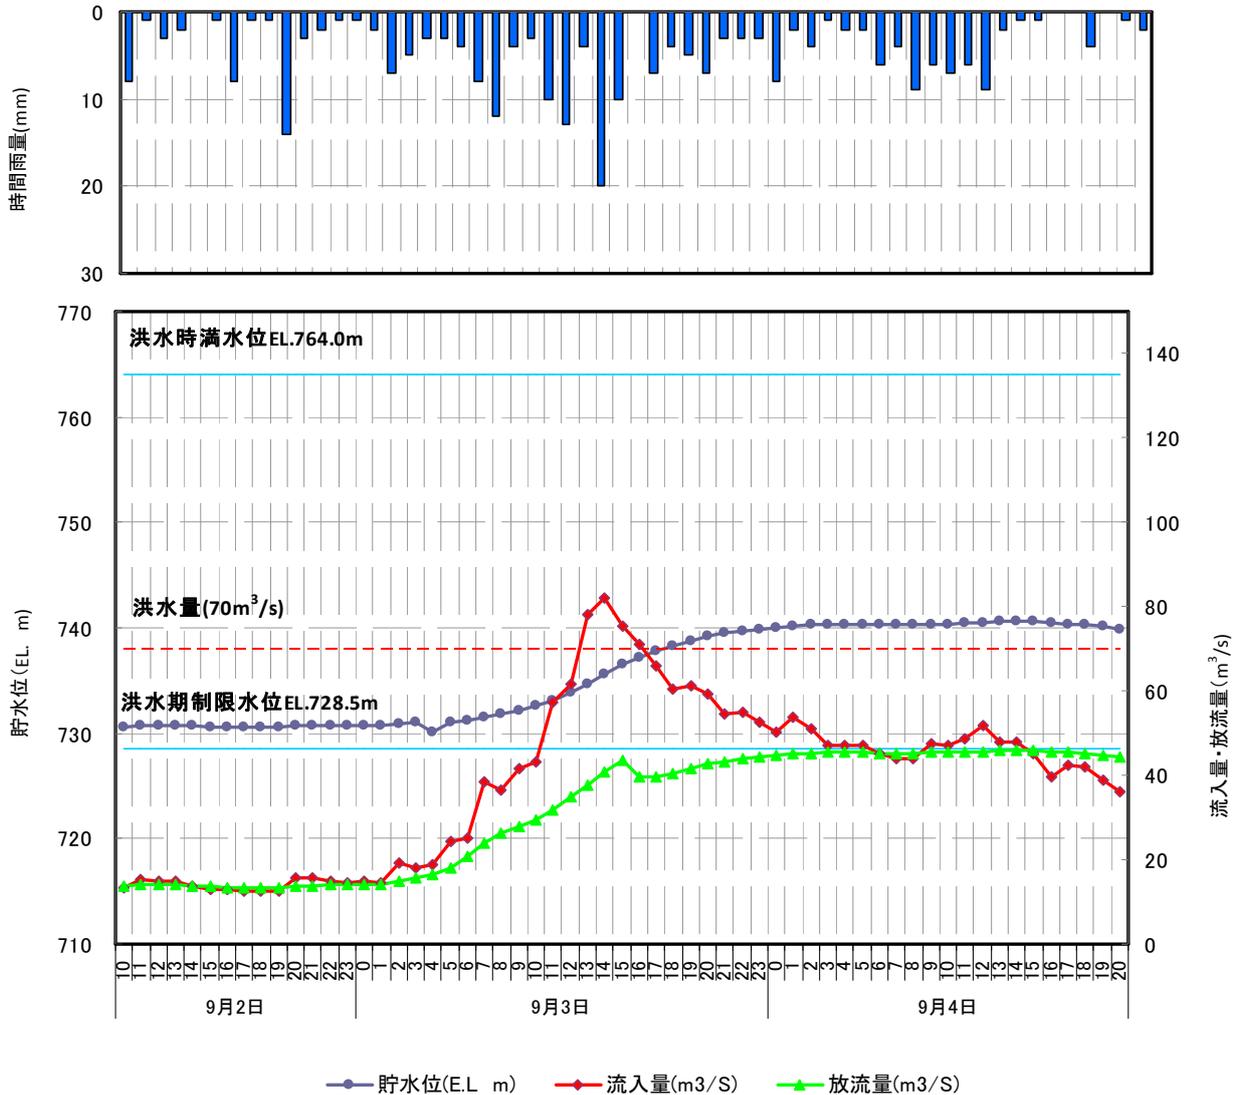
図 3-7 ダムの調節状況と貯留状況

同ダムでは、9月3日14時に、最大流入量 82.06m<sup>3</sup>/s を記録し、この時のダムの放流量は 40.96m<sup>3</sup>/s であり、流入量の約 50%である 41.10m<sup>3</sup>/s を調節した。その結果、嘉満ヶ淵地点の最大流量を約 149.11m<sup>3</sup>/s から約 108.01m<sup>3</sup>/s に減らし、約 59cm の水位低減をした。

なお、四万川ダムの洪水調節に伴う総調節量(ダムにため込んだ水の量)は、グリーンダム前橋の約 2.2 杯分に相当する 154 万 m<sup>3</sup>である。

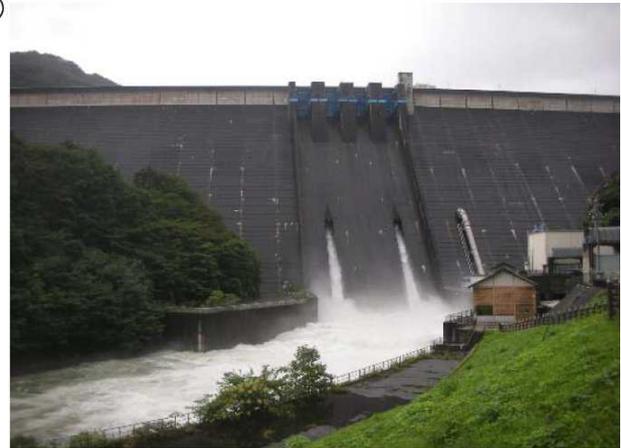
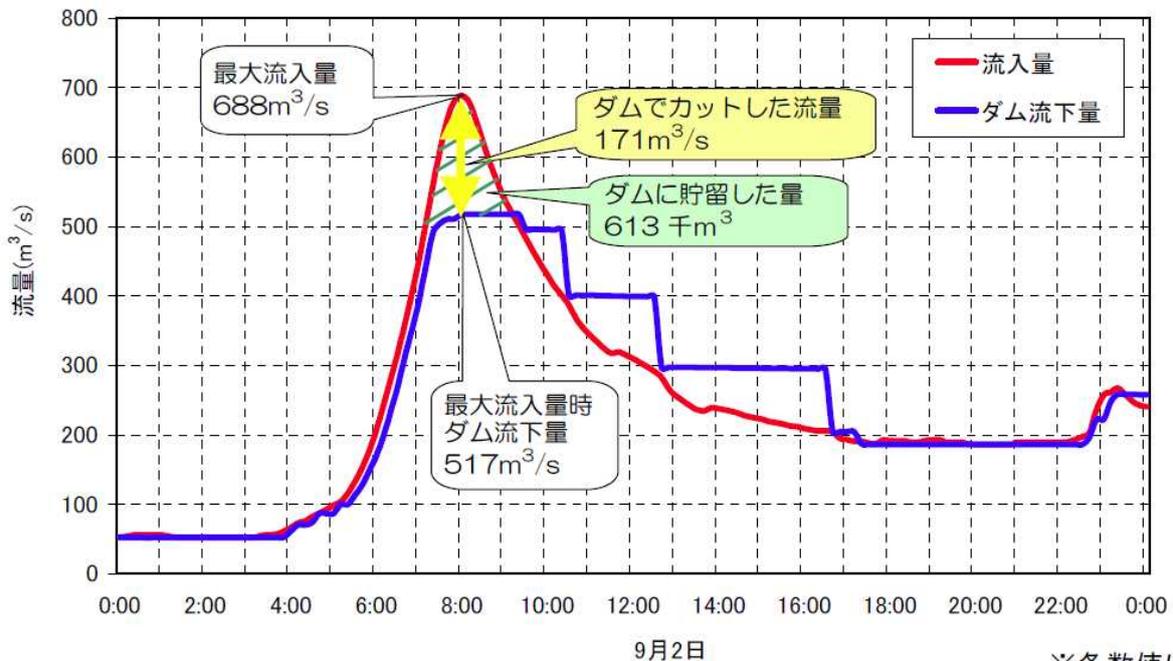
図 3-8 ダムの調節状況と貯留状況

最大流入量は688m<sup>3</sup>/sを記録し、この時のダムの放流量は517m<sup>3</sup>/sであり、最大171m<sup>3</sup>/s(累計613千m<sup>3</sup>)をダムに貯留しました。

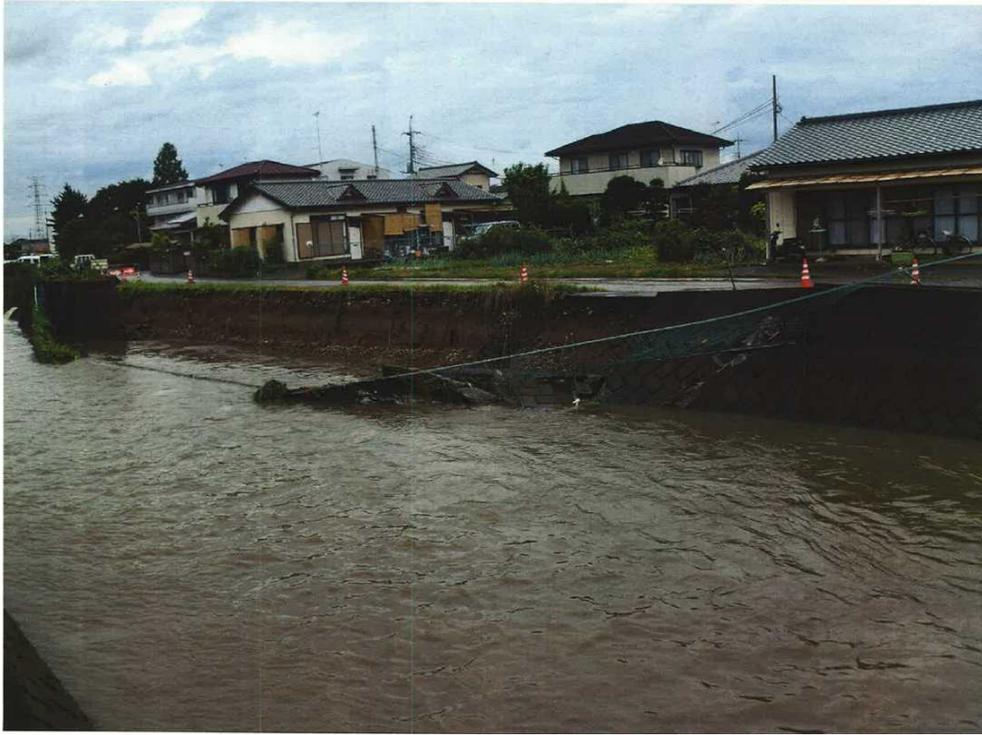
大川護岸崩落状況（伊勢崎市）

- ・ (一)早川 前橋館林線早川橋上流右岸護岸崩落 L=約30m
- ・ (一)大川 伊勢崎市連取町護岸崩落 L=約55m
- ・ (一)八幡川 前橋市総社町大屋敷橋上流河岸一部崩落(裏込土流出)
- ・ (一)端気川 前橋市上佐鳥町下朝倉橋下流護岸崩落 L=約200m
- ・ (一)天神川 高崎市箕郷町天神橋上流護岸崩落 L=約10m
- ・ (一)染谷川 高崎市新保田中町前橋高崎線染谷橋下流護岸崩落 L=約50m
- ・ (一)午王頭川 前橋市総社町植野護岸流出 L=約14m
- ・ (一)荒砥川 前橋市泉沢町護岸崩落左岸 L=約15m 右岸 L=約70m
- ・ (一)滝川 前橋市問屋町護岸崩落 L=約32m

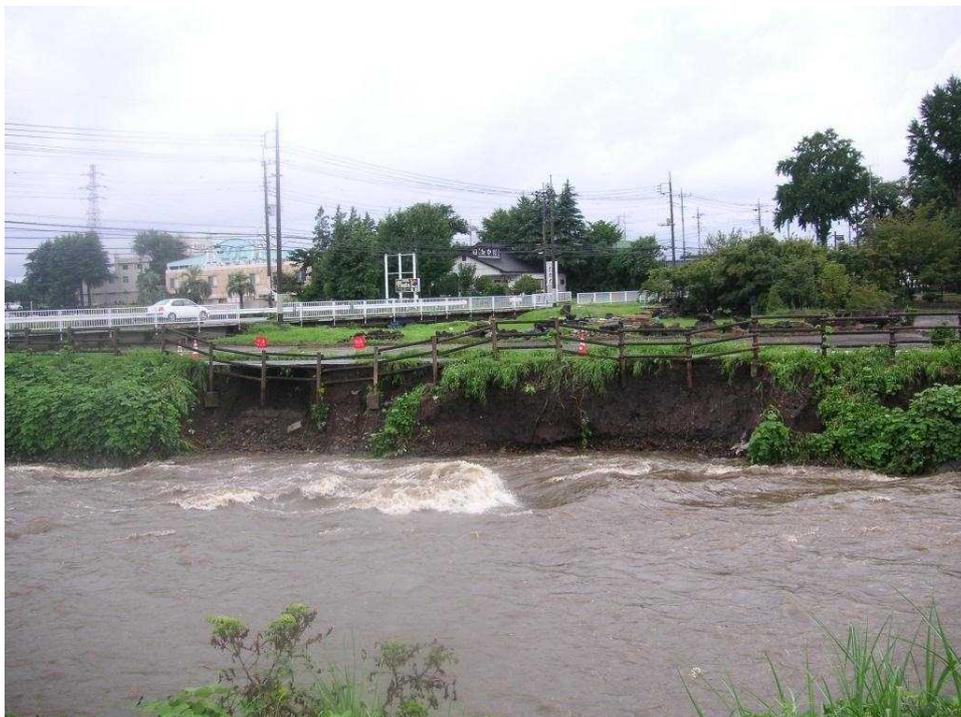
早川護岸崩落状況（伊勢崎市）

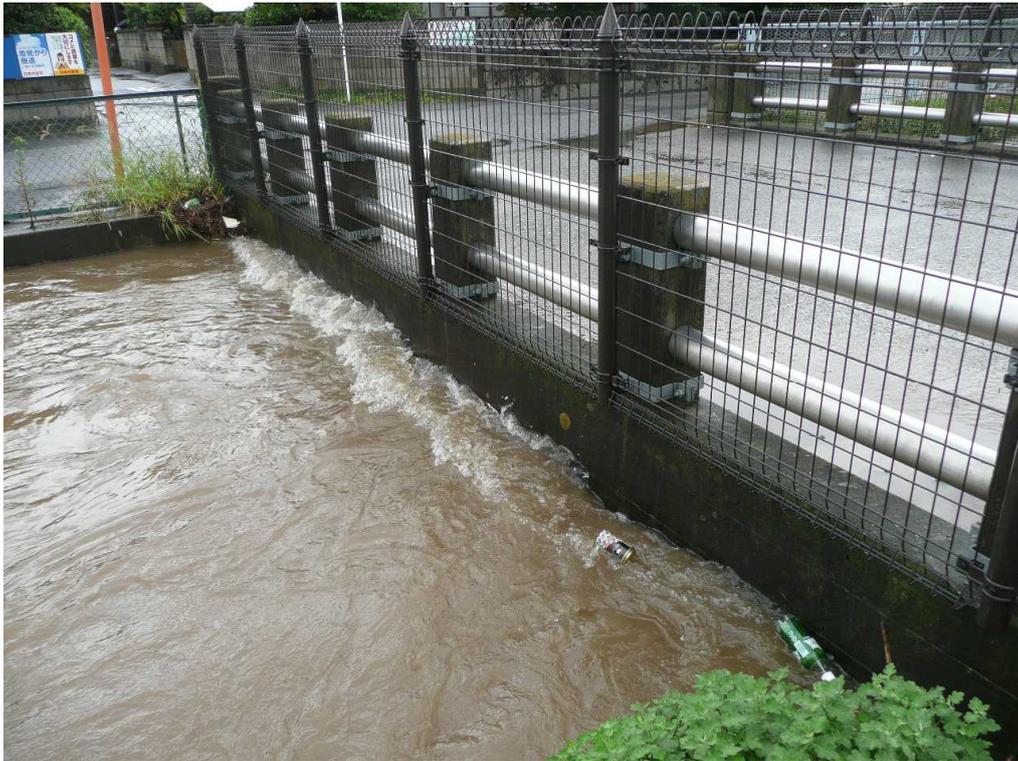
菰川出水状況（伊勢崎市）

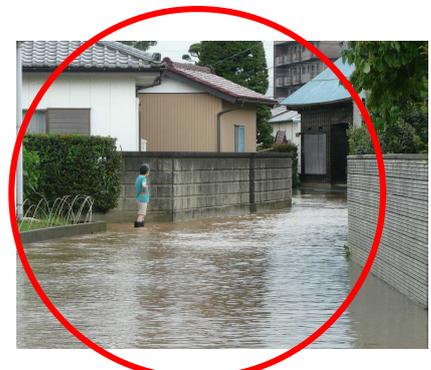
浸水状況（伊勢崎市）

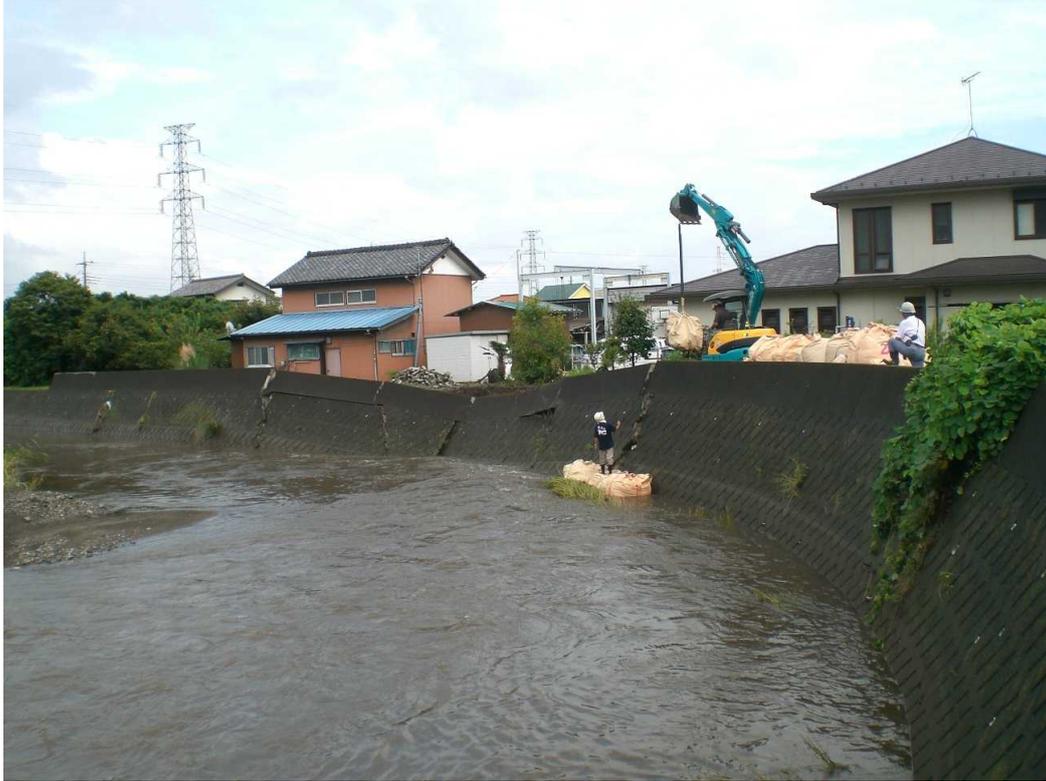
染谷川護岸崩落状況（高崎市）

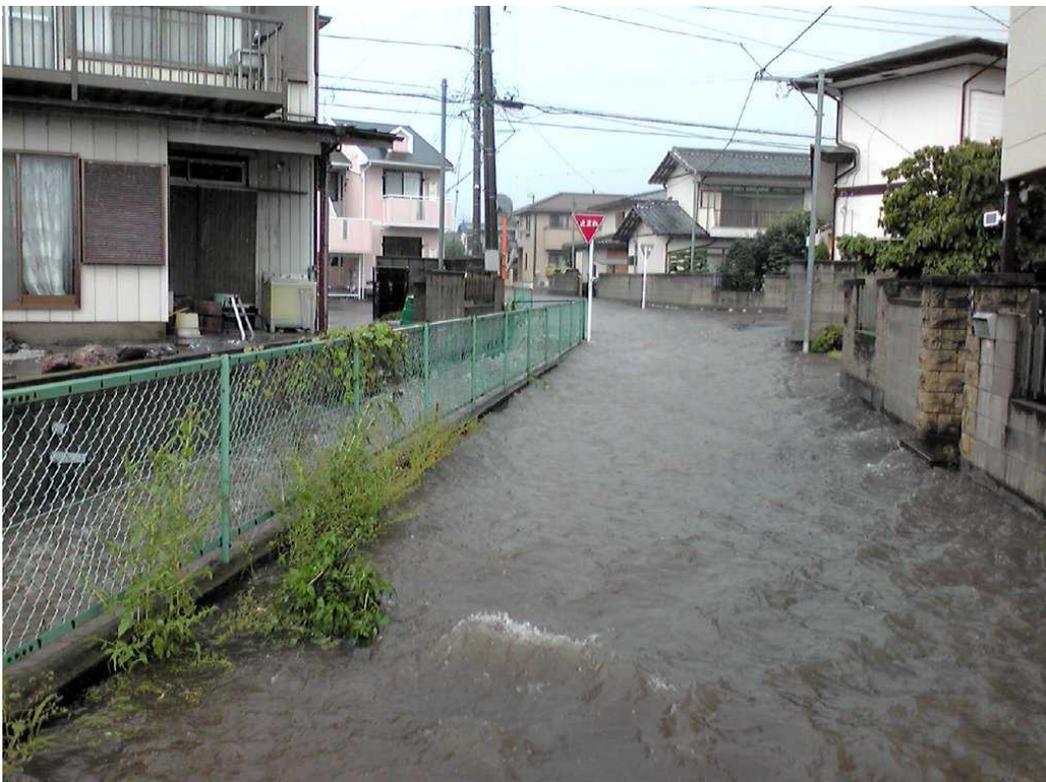
男井戸川出水状況（伊勢崎市）

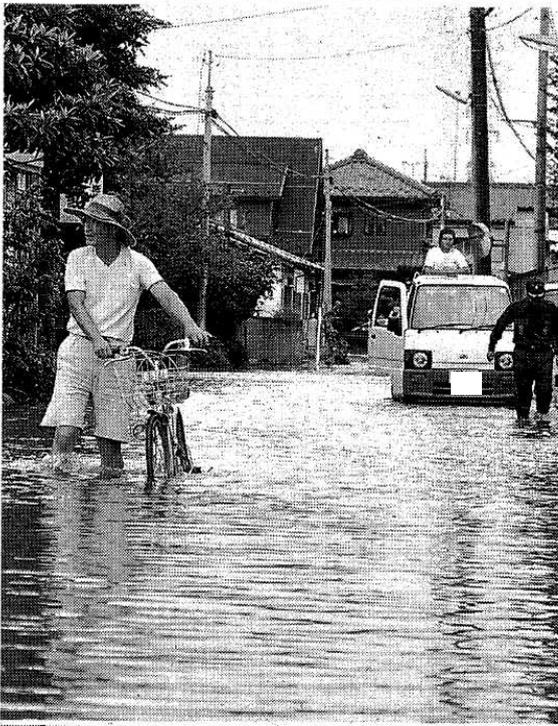
ひざ元までの浸水で自転車を押して歩く男性＝玉村町上新田

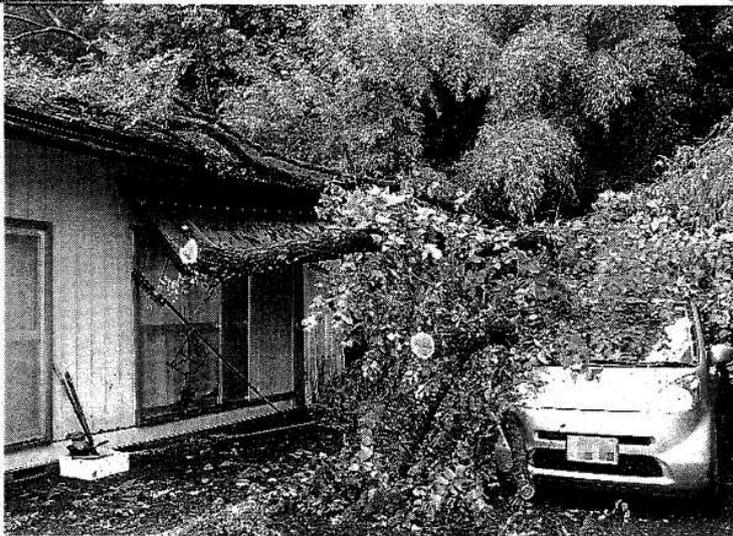
①大雨で倒れた木が住宅や車を直撃した現場。2日午前11時40分、渋川市伊香保町（画像の一部を修整してあります）②大川では沿岸のコンクリートフェンスが崩れ、付近が通行止めになった。2日午後3時56分、伊勢崎市連取町③土砂崩れの現場。豪雨の中、復旧作業が進められた。2日午前0時46分、高崎市根小屋町

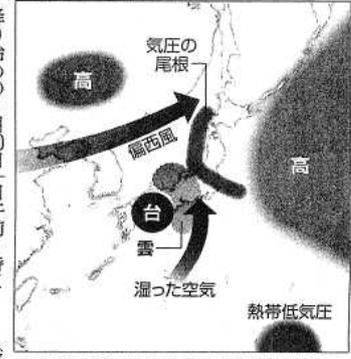
台風12号は、太平洋高気圧と日本海に張り出した高気圧に行く手を阻まれたために速度が遅く、中心付近にドーナツ型の巨大な目を持っていたのが特徴だ。通常、台風の目の大きさは30～100キロくらい。だが今回は強い勢力を維持しながら日本に接近、1500～2000キロほどに及んだ。このため目が通過した四国や中国は比較的、風が弱く、逆に発達した雨雲が周辺にドーナツ型に広がり、紀伊半島にかかって大雨をもたらした。

四国に上陸した3日午前の状況(時速10°で北上)
