第5編 参考資料

平成23年洪水の雨量比較図

平成23年洪水のダム操作比較

群馬県 県土整備部 河川課

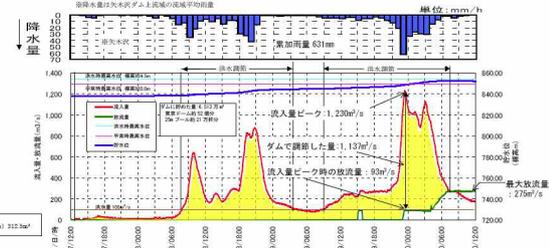
矢木沢ダムにおいて、管理開始以来の最大流入量を記録し、計画高水流量をも超えた。
 矢木沢ダム(計画高水流量 毎秒900m³、最大流入量 毎秒1,230m³:29日23:30観測)
 この時の放流量は93m³/sであり、最大流入量時の調節量は1,137m³/sであった。また、洪水期間中(72時間)に約6,513万m³の水がダムに貯められた(東京ドーム約52杯分)。

図1 矢木沢ダムの調節状況と貯留状況 (注) 数値は速報値

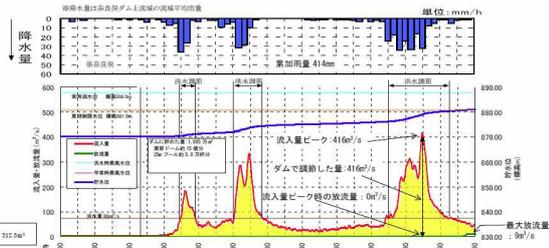
奈良俣ダムにおいて、管理開始以来の最大流入量を記録し、計画高水流量をも超えた。
 奈良俣ダム(計画高水流量 毎秒370m³、最大流入量 毎秒416m³:30日2:50観測)
 この時の放流量は0m³/sであり、最大流入量時の調節量は416m³/sであった。また、洪水期間中(72時間)に約1,805万m³の水がダムに貯められた(東京ドーム約15杯分)。

図2 奈良俣ダムの調節状況と貯留状況 (注) 数値は速報値

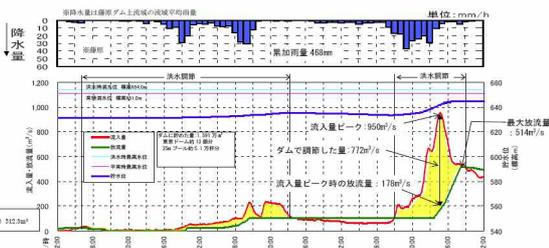
藤原ダムにおいて、最大流入量を記録した。
 藤原ダム(計画高水流量 毎秒1,400m³、最大流入量 毎秒950m³:30日4:40観測)
 この時の放流量は178m³/sであり、最大流入量時の調節量は772m³/sであった。また、洪水期間中(72時間)に約1,591万m³の水がダムに貯められた(東京ドーム約13杯分)。

図3 藤原ダムの調節状況と貯留状況 (注) 数値は速報値

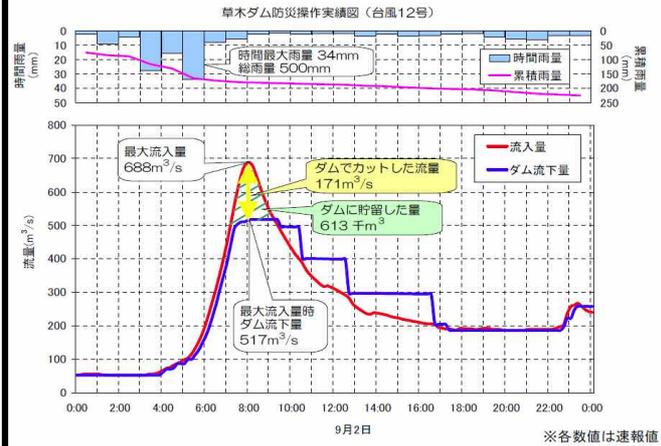
草木ダム

台風12号は、9月2日に草木ダム流域に最大時間雨量34mmの大雨をもたらしました。総雨量は8月31日から9月6日にかけて500mmであり、草木ダム歴代2位の規模でした。
 草木ダムへの最大流入量は688m³/sとなり、草木ダムでは流入量の一部をダムに貯留し、下流への下流量を低減する防災操作を行いました。防災操作では、最大流入量688m³/sのうち517m³/sを下流に流下させ、最大171m³/s(累計613千m³)をダムに貯留しました。

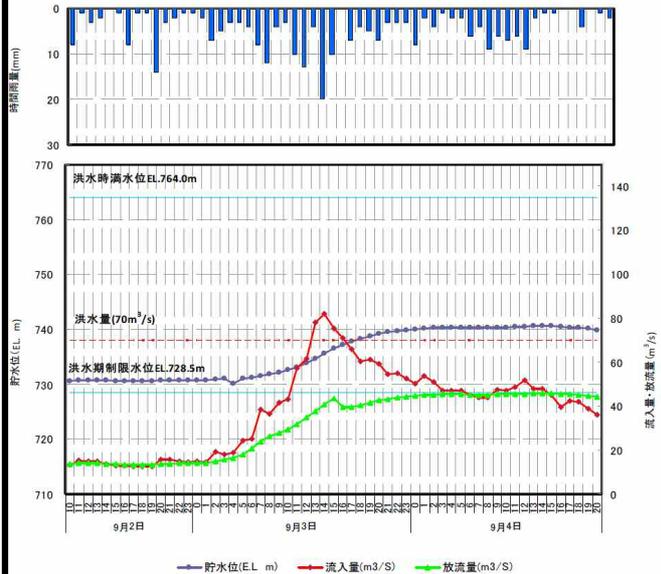
四万川ダム

同ダムの雨量観測所では、累計454mmの豪雨を観測した。
 同ダムでは、9月3日14時に、最大流入量82.06m³/sを記録し、この時のダムの放流量は40.96m³/sであり、流入量の約50%である41.10m³/sを調節した。その結果、嘉満ヶ淵地点の最大流量を約149.11m³/sから約108.01m³/sに減らし、約59cmの水位低減をした。
 なお、四万川ダムの洪水調節に伴う総調節量(ダムにため込んだ水の量)は、グリーンドーム前橋の約2.2杯分に相当する154万m³である。

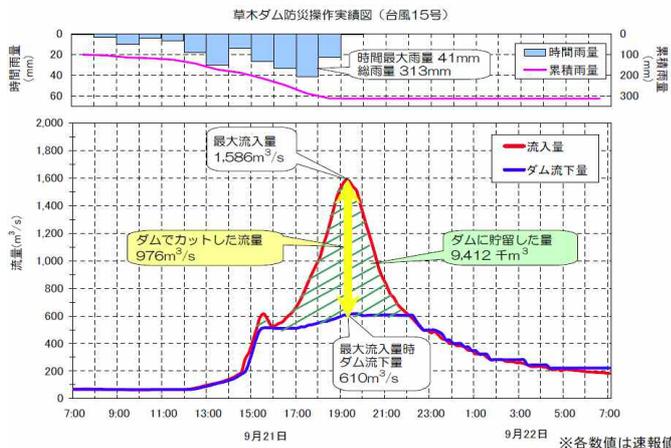
草木ダム

台風15号は、9月19日から21日にかけて草木ダム流域に累計で313mmの大雨をもたらしました。最大時間雨量は41mmであり、これによりダムへの最大流入量は1,586³/sとなり、管理開始以降、2番目の規模でした。草木ダムでは流入量の一部をダムに貯留し、下流への流量を低減する防災操作を行いました。防災操作では、最大流入量1,586³/sのうち610³/sを下流に流下させ、最大976³/s(累計9,412千³)をダムに貯留しました。

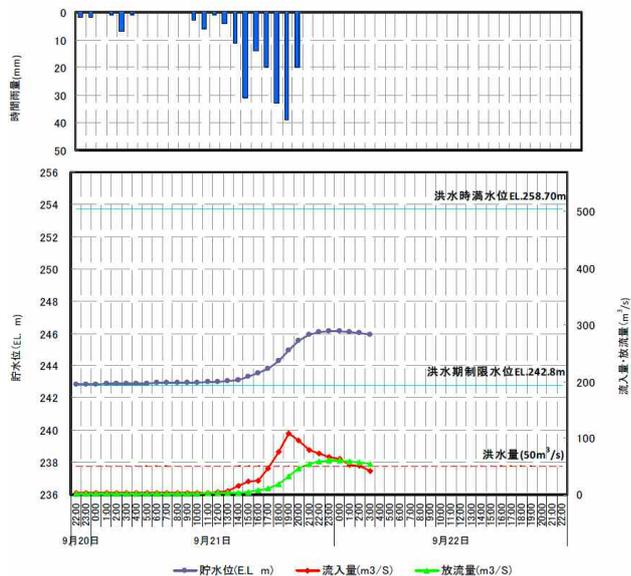
桐生川ダム

同ダムの雨量観測所では、累計230mmの雨量を観測した。同ダムでは、9月21日19時に、最大流入量107.79³/sを記録し、この時のダムの放流量は32.22³/sであり、流入量の約70%である75.57³/sを調節した。その結果、広見地点の最大流量を約205.65³/sから約130.08³/sに減らし、約51cmの水位低減をした。なお、桐生川ダムの洪水調節に伴う総調節量(ダムにため込んだ水の量)は、グリーンダム前橋の約1.7杯分に相当する119.2万³である。

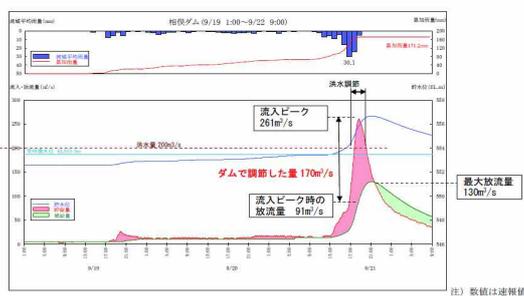
相俣ダム

相俣ダムにおいて、最大流入量は261³/sを記録した。
 ・相俣ダム(計画高水流量 毎秒1,400³) 台風15号に伴う最大流入量 毎秒261³ : 21日18時40分観測
 最大流入量時の放流量は91³/sであり、最大流入量時の調節量は170³/sであった。また、洪水調節期間中(相俣ダム流入量が毎秒200³を超える期間)に約1,066千³の水がダムに貯められた(2.5mプール約3,410杯分)。

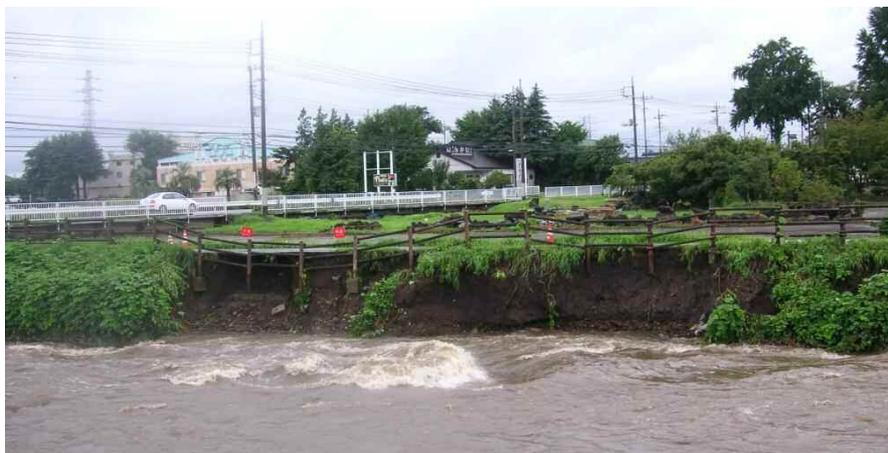
早川(伊勢崎市)

台風第12号による被災状況写真

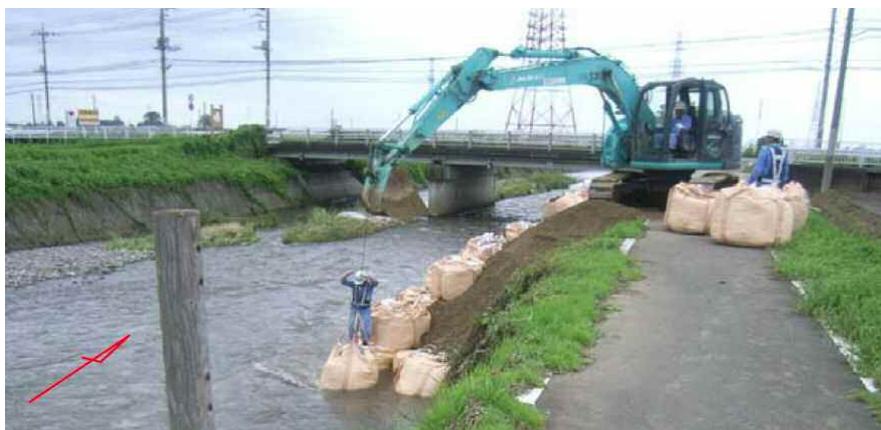
応急仮工事状況写真

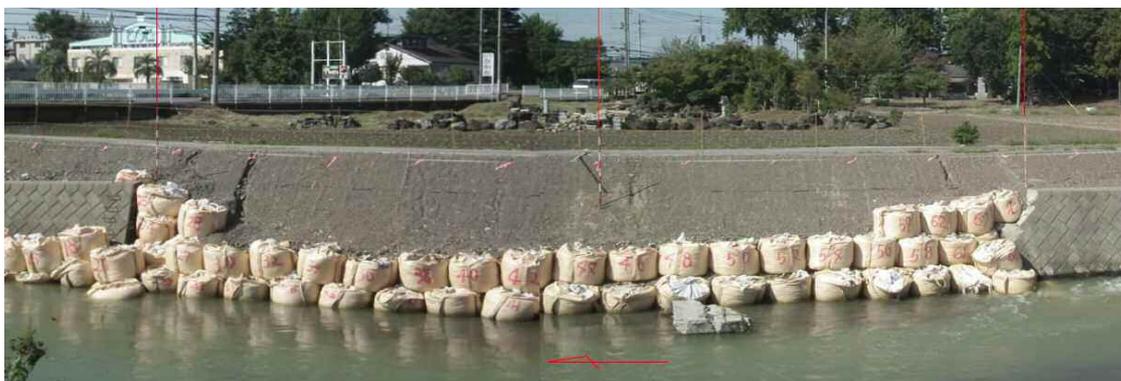
応急仮工事完了写真

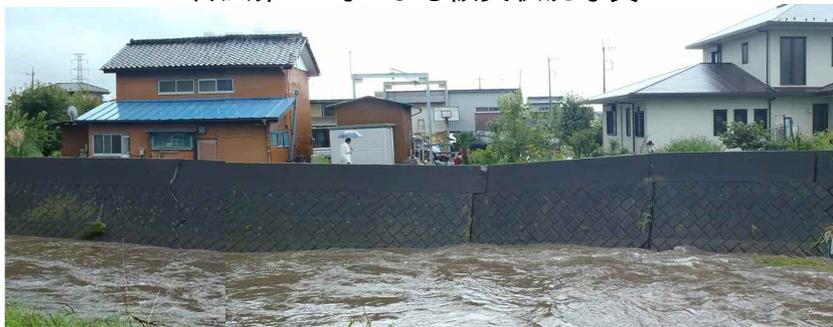
染谷川(高崎市)

台風第12号による被災状況写真

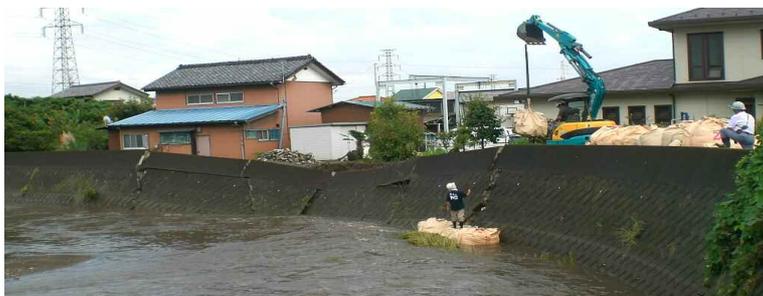
応急仮工事状況写真

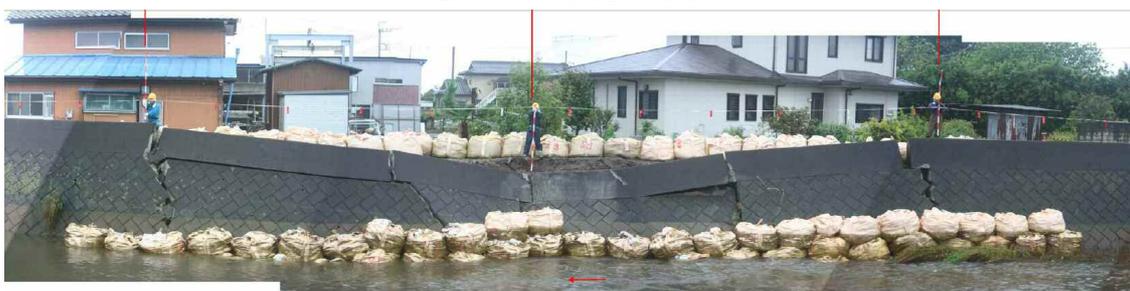
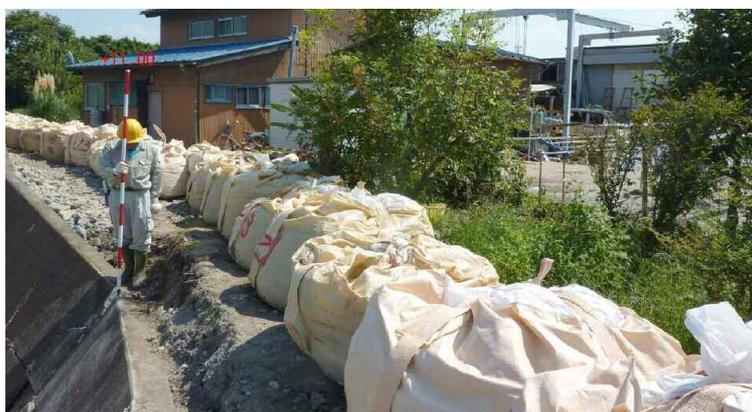
応急仮工事完了写真
