県立金山総合公園事故検証委員会  
報告書

令和5年6月

県立金山総合公園事故検証委員会

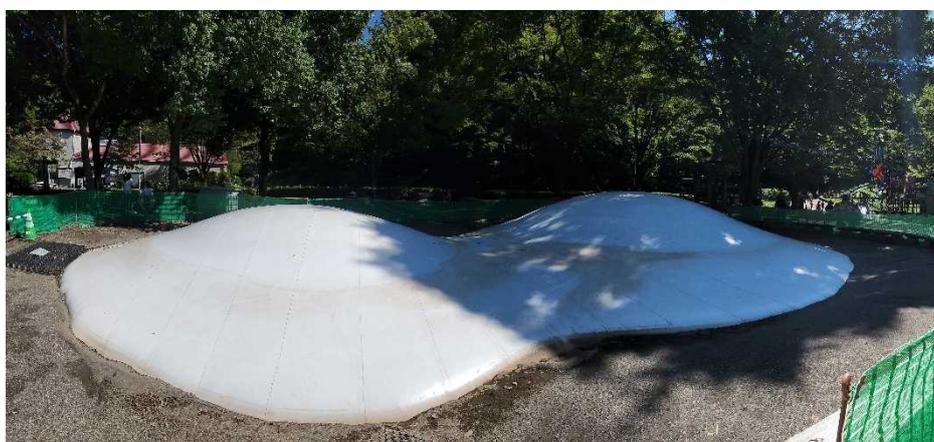
〈県立金山総合公園 ふわふわドーム〉

- ・空気によって膨らんだドームの上で、反発力を利用し、子ども自身の飛び跳ねる動きで遊ぶ「跳躍系遊具」であり、「空気膜構造遊具」とも呼ばれ、大勢の子どもと一緒にチャレンジ性の高い遊びができることから、子どもにとって魅力的で、人気の高い遊具である。
- ・なお、この遊具は、バランス能力が要求されること、また、近くで大きく跳ねると周辺にはその反動で予期せぬ挙動が生じ、転倒などの危険性があるため、年齢制限や保護者の見守りが必要となる。

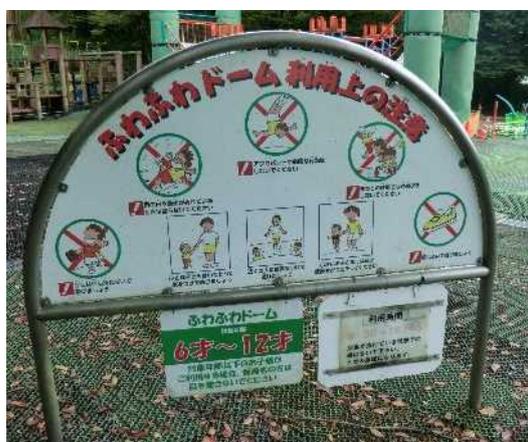
〈県立金山総合公園案内看板〉

本遊具は、平成5年度に設置され、直近では平成28年度に更新を行っている。身体能力を考慮し、対象年齢を6歳から12歳とし、利用者に対しては、利用上の注意を記載した注意看板(下図)を設置し、注意を促している。

- ①手には何も持たないで遊びましょう
- ②雨の日や表面がぬれているときは登らないでください
- ③アクロバットや危険な行為はしないでください
- ④まわりの砂場では砂あそびはしないでください
- ⑤靴はぬいで遊びましょう
- ⑥小さな子どもはいたわって気をつけて遊びましょう
- ⑦近くの人には気をつけて遊びましょう
- ⑧小さいお子さまには必ず保護者がつきそってください

- ①遊具利用にあたってのリスクや適正な利用、周囲の大人の監視を周知する内容に看板を更新する。
- ②近年、子どもの体力が低下傾向にあることなど、利用者が使用判断するための情報を記載し周知する。(自分が子どもの頃などの、経験に基づく判断基準ではなく、最新の状況で判断してもらう必要がある。)

現在の看板を「1. (1) ソフト面における再発防止策」のとおり更新する。

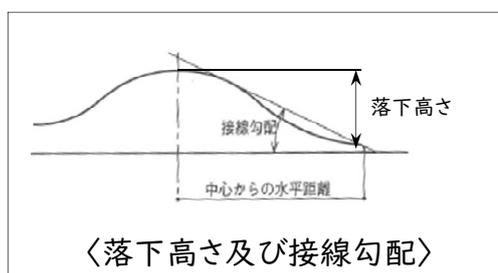
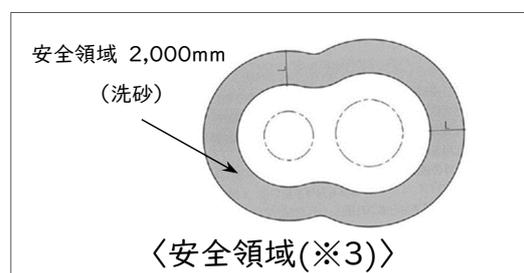
#### 〈跳躍系遊具数値基準〉

- ①空気膜構造遊具の落下高さは、幼児用では2,000mm以下、児童用では3,000mm以下とする。
- ②接線勾配は $27^\circ$ 以下とする。
- ③内膜の圧力設定は原則として300~1,000Paの範囲とする。
- ④安全領域の最小値は2,000mmとする。

県立金山総合公園ふわふわドームは、すべての数値に適合している。

(※3)安全領域は、遊具の安全な利用行動に必要とされる空間で、子どもが遊具から落下したり飛び出したりした場合に到達すると想定される範囲であり、遊具の外形線から外側のあらゆる方向(上部空間を含む)に必要である。

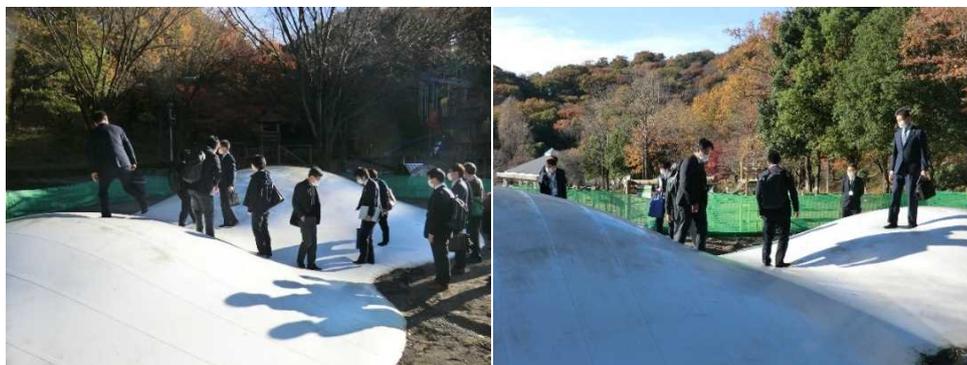
〈委員による現地調査〉

- ・委員による現地調査を実施。

- ① 県立金山総合公園のふわふわドームは、平成5年に設置され年数が経過しているが、平成28年に更新工事を実施しており、指針及び規準に適合していた。
- ② 周辺環境については、見守りを促すためのベンチが一部安全領域内に侵入していたが、今回の事故に関連するものではなかった。
- ③ 点検については、定期点検を令和4年3月14日に実施、8月の事故当日(8月16日)、9月の事故の4日前(9月6日)にも日常点検を実施。事故後についても、指定管理者や製造・施工業者による点検を実施したが、異常は無かった。検証委員会でも現地調査を実施したが、異常を発見することはできなかった。

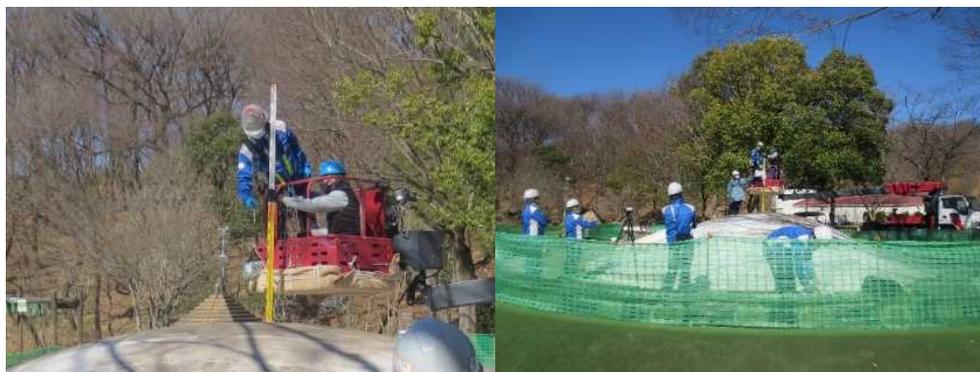
〈製造メーカーによる追加検証〉

製造メーカーが自主的に構造体の硬さについて追加検証を実施した。この検証方法は、遊具の設置面を測定する手法であり、ふわふわドームの硬さの検証方法としては確立されていないため、あくまでも参考値として取り扱うが、事務局立ち会いのもと、落下衝撃測定器(JPFA と長野県工業技術総合センター)を用いて最大加速度(Gmax)及び頭部傷害基準値(HIC)を測定した。

検証の結果、測定したすべての箇所において安全領域(砂場)より遥かに低い数値であった。

また、測定部位による上記を比較した結果、谷部>裾部>頂部の順で数値は上昇していたが、安全領域(砂場)より遥かに低い数値であった。
