河川の整備状況

□ 河川改修

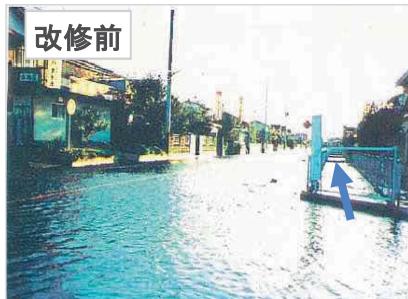
過去の出水状況(S57.9)
(新中野団地内)

時間最大雨量 15mm/h
48時間最大雨量 189mm/48h
浸水家屋 390戸

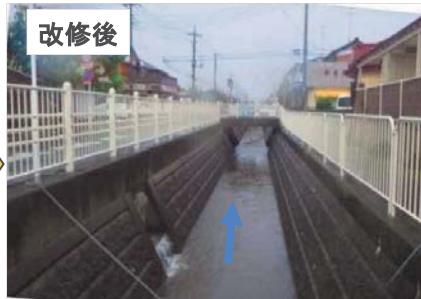
台風21号の出水状況

時間最大雨量 22mm/h
48時間最大雨量 181mm/48h
浸水家屋 なし

河道拡幅による改修が完了した区間では、過去には被害が発生した降雨量と同等な降雨量を記録した台風時でも、洪水による溢水等被害の発生はなく、事業効果を発現しています。

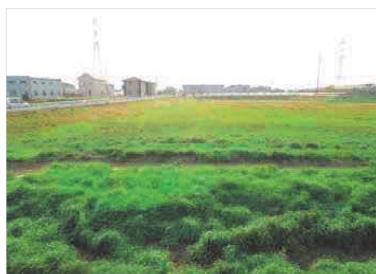
調節池(H19完)平常時の様子

石田川流域では、上流部に調節池(8池)を整備することにより、洪水を一部貯留し、下流河道への流量を低減します。なお、調節池整備にあたっては、北関東自動車道整備や、国営総合農地防災事業の水路改修と連携することで、事業効果の早期発現を図ります。

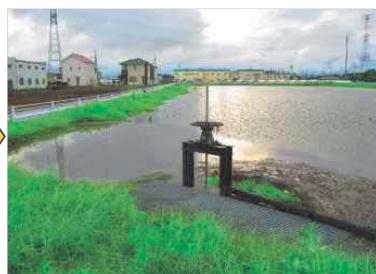
出水時の調節池の貯留状況

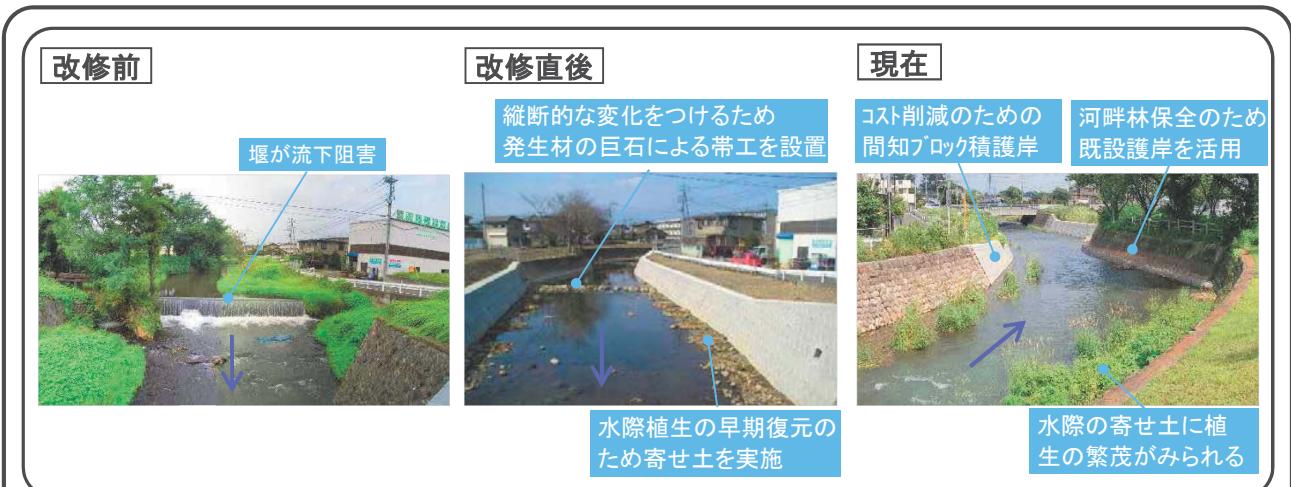
(一)桃ノ木川の河川改修

桃ノ木川の河川改修において、巨石配置、水際植生の復元などの多自然型川づくりを実施しました。

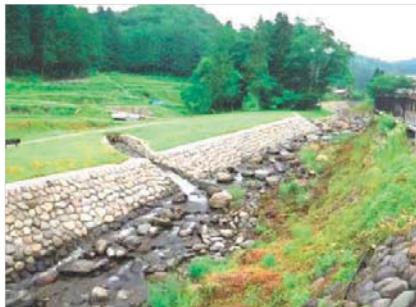
親水ゾーンをつくり、
川面を楽しめるよう工夫

子どもたちが、水辺にふれあうことで川に親しみを感じたり、自然の川を活用した環境学習にも取り組めるよう「水辺の楽校」などの整備に取り組んでいます。

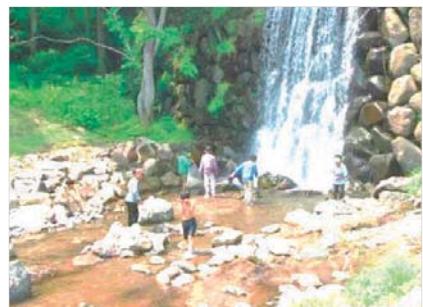
河川プールをつくり、
水遊びに配慮

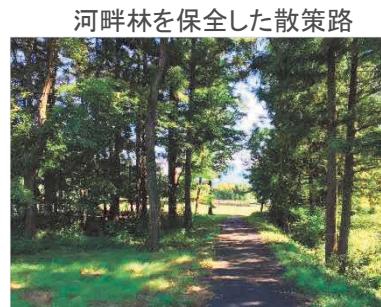
河畔林を保全した散策路

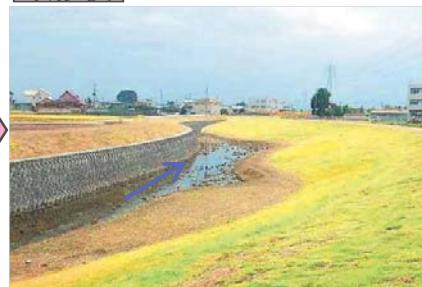
下流工区の整備状況

男井戸川では地域の風景をつくる川づくりとして、「川に降りたくなる、触れたくなる河川空間を創る！」ことをポイントに、緩傾斜の河岸を整備しました。また、上流には希少植物が生息するビオトープをかねた調節池を整備し、地域の人々に親しみを持ってもらえるような河川整備に取り組んでいます。

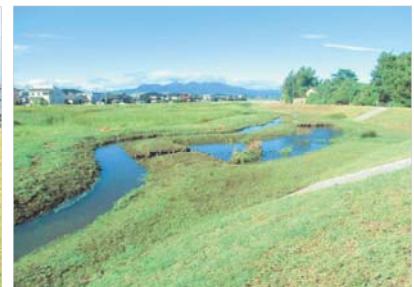
上流の調節池

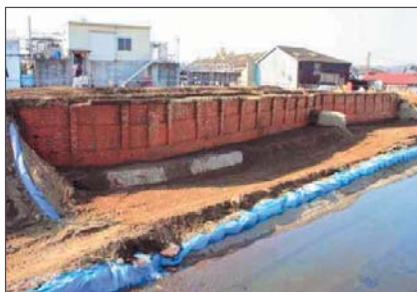
文化財調査によって出現した大正時代に造られたレンガ護岸

温井川は、重要文化財登録を目指していた旧新町紡績所に隣接しており(H27.7.8指定)、発掘調査によって出土した貴重な大正時代のレンガ護岸を保存するため、護岸構造を見直して整備しました。

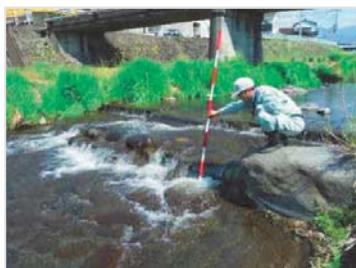
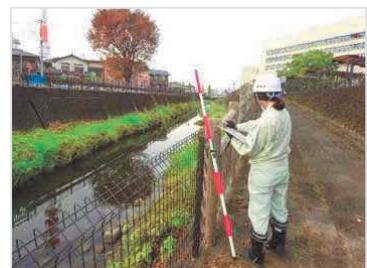
河川法の改正(平成25年12月11日施行)により、河川管理施設(ダム、堤防など)は1年に1回以上の頻度で、適切な時期に、目視やその他適切な方法により点検することが義務化されました。群馬県では河川維持管理計画に基づき、河川維持管理点検を実施しています。

また、「河川における安全利用点検」「重要水防箇所の合同点検」「調節池点検」「地震時点検」も実施し、河川の適切な管理に努めています。

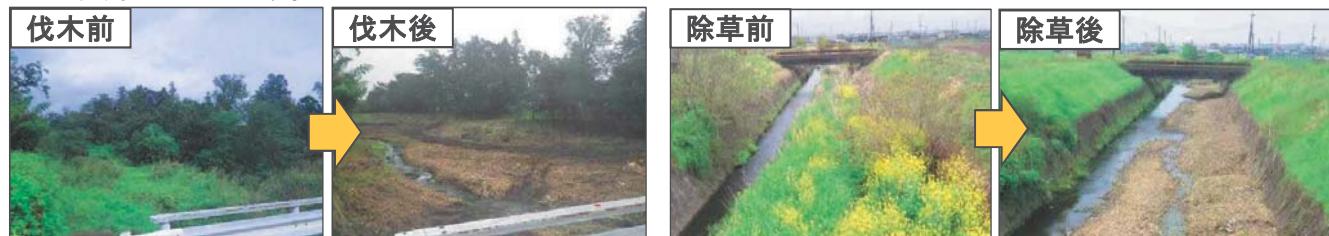
河川内樹木も土砂堆積と同様に流下阻害を起こし、氾濫被害の一因となります。また、野生鳥獣による農林業への被害や、人的被害など住民の生活環境への鳥獣被害を減少させるため、イノシシなどの移動経路や隠れ場所をなくす対策としても、河川内の伐木を実施しています。

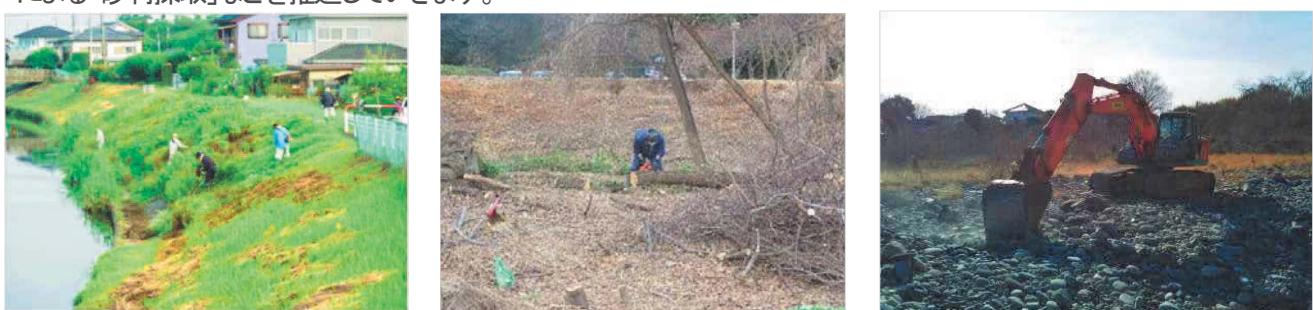
自治会除草は、自治会の活動を支援し、河川愛護思想の普及啓発及び地域活動の活性化を図ります。また、民間の活力を活用した維持管理は、コスト縮減や資源の有効活用、効率的・効果的な手法として注目されています。

一般公募により、管理上支障となる樹木を伐採・持ち帰りを行ってもらえる方を募集する「公募伐採」や、民間事業者による「砂利採取」などを推進していきます。

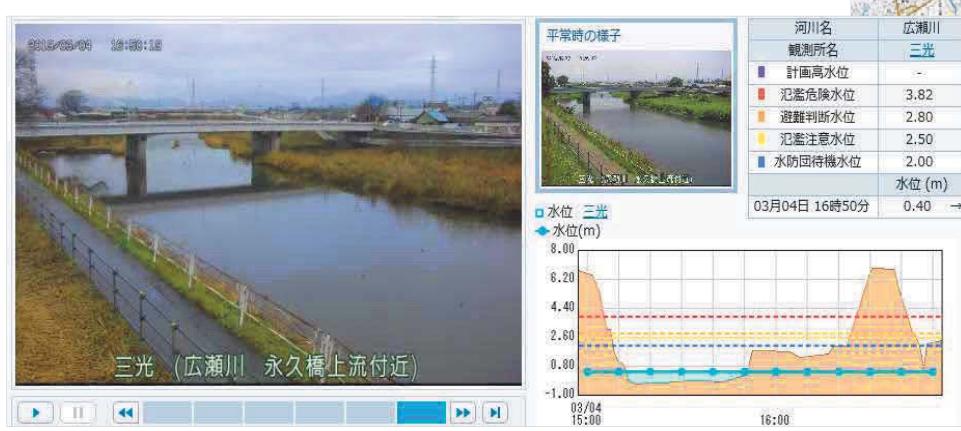
「河川氾濫に関する群馬県減災対策協議会」を通じて、市町村等と連携して減災の取り組みを進めています。

- 県民の迅速かつ適切な避難行動を促す取組
(浸水想定区域図、水害リスク想定マップ、ハザードマップ作成支援、水位周知河川の追加指定)
- 要配慮者利用施設の避難支援
- 洪水監視体制の強化(河川監視カメラ、水位観測システム)
- 市町村長とのホットライン、水害タイムライン
