尾瀬沼水質調査およびコカナダモ繁殖状況観察結果

Water Quality Monitoring and Observation of *Elodea Nuttalli* in Lake Oze-Numa in 2018

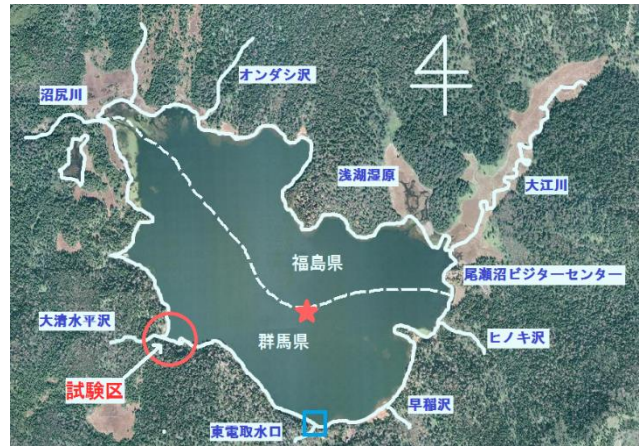
図1 尾瀬沼における湖心及び試験区の位置
（国土地理院写真タイルを加工して作成）

尾瀬沼における試験区の位置を図1に示す。本試験区は、比較的水流が穏やかであり、付近の水質に直接影響を与えるものが存在しない区域として選定された。2018年度は2018年9月19日に調査を実施した。

調査は2018年5月、7月、9月に実施し、湖心（図1中の星印）において垂直3部位（測定深度：0.5、3、6 m）より採水した。分析項目は透明度、水温、pH、生物化学的酸素要求量（BOD）、化学的酸素要求量（COD）、溶存酸素量（DO）、浮遊物質量（SS）、全亜鉛（T-Zn）、大腸菌群数、クロロフィル a (chl-a)、全窒素（TN）、硝酸性窒素（NO₃-N）、亜硝酸性窒素（NO₂-N）、アンモニア性窒素（NH₄-N）、電気伝導度（EC）、全磷（TP）、有機体炭素（TOC）、底層 DO である。ただし、大腸菌群数は0.5 mでのみ、底層 DO は沼底付近でのみ測定している。分析は、昭和46年12月28日環告第59号及びJIS K 0102に基づき実施した。

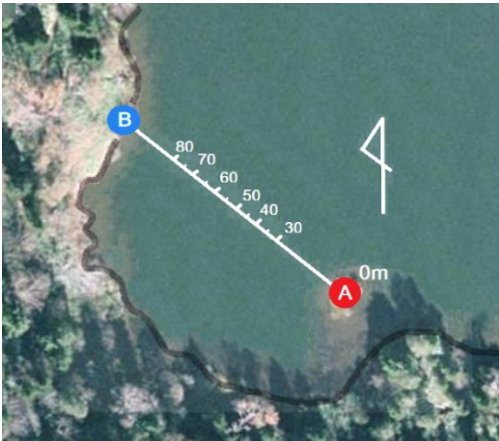
図2 試験区内における採取地点
(国土地理院写真タイルを加工して作成)

また、試験区内での採取地点を図2に示す。試験区内のA点を基準点0mとし、B点に向かってA-B線上5m毎にコカナダモの採取を試みた。具体的な操作内容としては、各採取地点においてボートの進行方向に対し左右3m程度の位置にそれぞれ1回錨を投げ入れ、沼底から錨を引き上げ、コカナダモを採取・採寸した。草丈の採寸においては、各調査地点で採取されたサンプルの中で最も草丈の長いものをその地点の代表値とした。

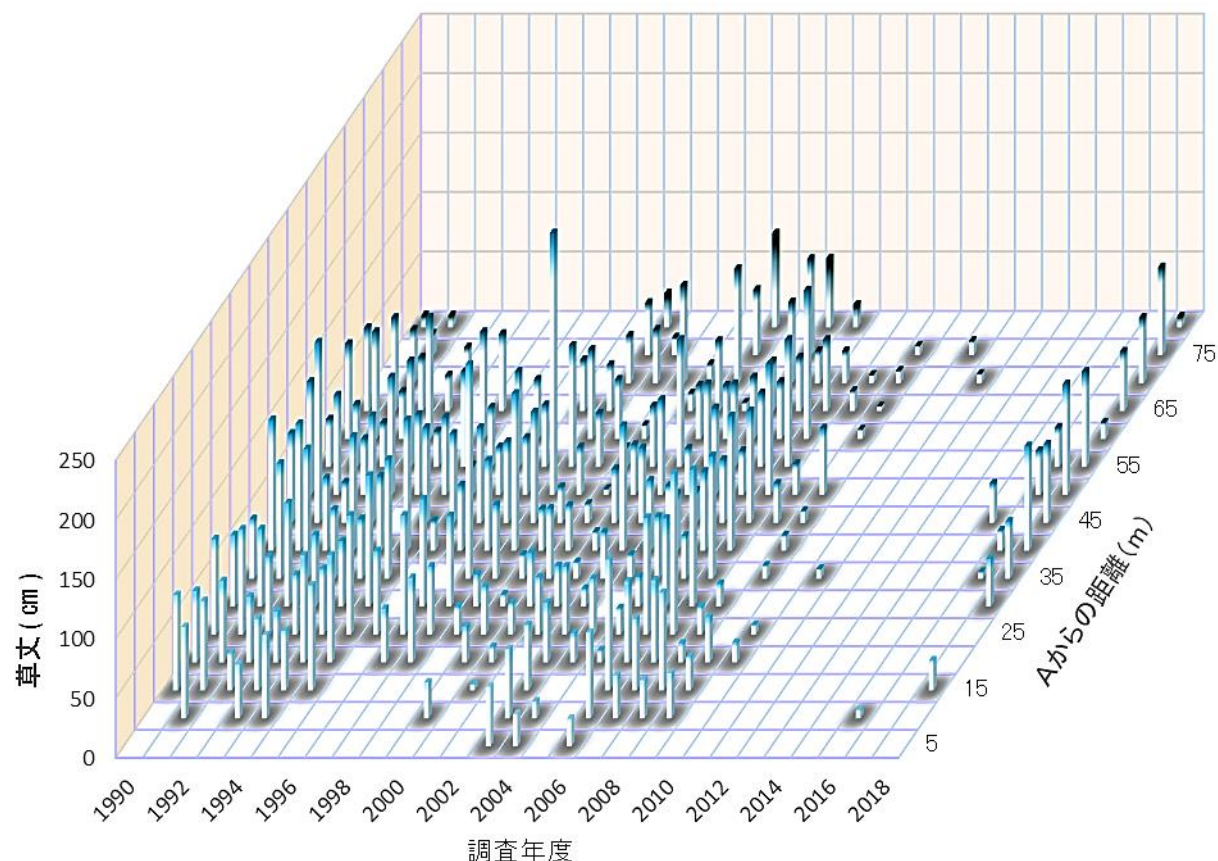
図 4 コカナダモ草丈の経年変化 (A-B 縦断面上)

採取地点ごとのコカナダモの草丈の経年変化を図 4 に示す。試験区内におけるコカナダモは 2010 年度以降顕著な減少傾向が見られており、2013 から 2015 年までの 3 年間は確認できなくなっていたが、2016 年度以降再び確認され始めた。2018 年度は 12 地点においてコカナダモが確認された。12 地点のうち、最も多くのコカナダモが採取されたのは 50 m 地点で、最長のものは 93 cm だった。採取範囲、全長についていずれも増大したものの、調査開始から 2017 年度までは 7 月に実施していたところ 2018 年度は 9 月に実施したため、その繁殖状況の動向は不明である。

また、尾瀬沼のコカナダモは 2010 年以降年々減少していたが、2016 年からは増殖傾向にある。2018 年度は調査時期が前年までと異なるため、繁殖動向についての詳細は不明である。この点については今後もコカナダモ繁殖状況観察を継続していきたい。
