群馬県

# 橋梁長寿命化計画

令和7年3月

県土整備部 道路整備課

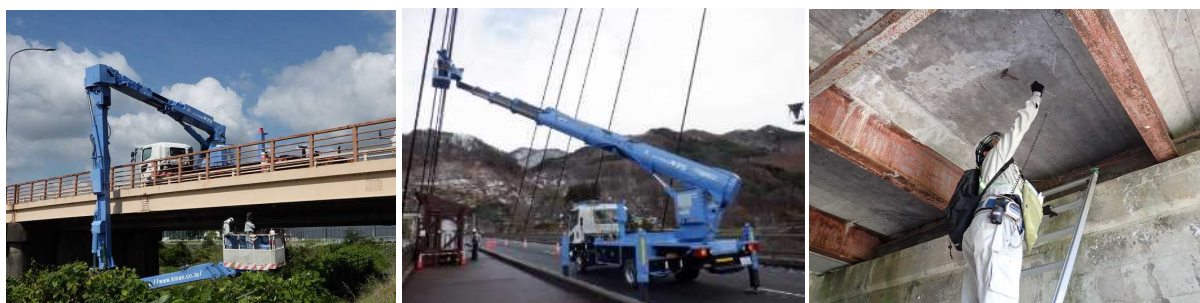
写真 1-3 橋梁点検の実施状況

道路利用者や第三者への被害の回避、落橋など長期にわたる機能不全の回避、長寿命化への対応などの橋梁に係る維持管理を適切に行うための必要な情報を得るため、「群馬県橋梁点検要領」に基づき点検を実施し、橋梁の安全性は「健全性の診断」により評価する。

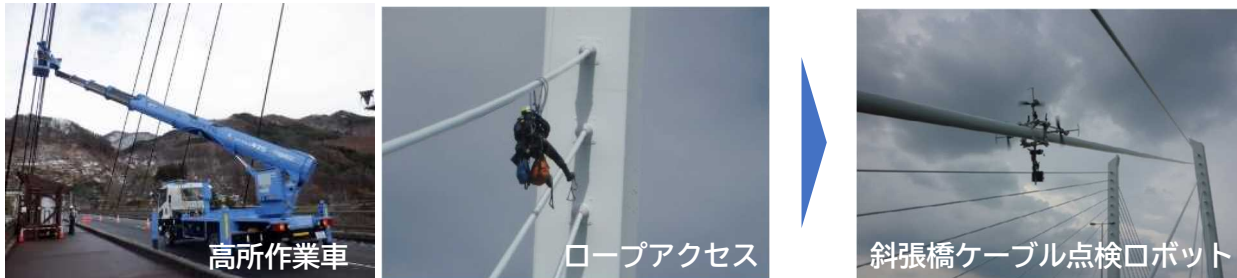
群馬県は特殊な橋梁として、斜張橋、エクストラードード橋を管理しており、従来のケーブル点検は高所作業車やロープアクセスによる点検を実施している。これらの点検に積極的に「斜張橋ケーブル点検ロボット」を活用し、点検の安全性向上、点検日数の削減、コスト削減を図る。

写真 2-1 従来点検と新技術(斜張橋ケーブル点検ロボット)を活用した点検の比較

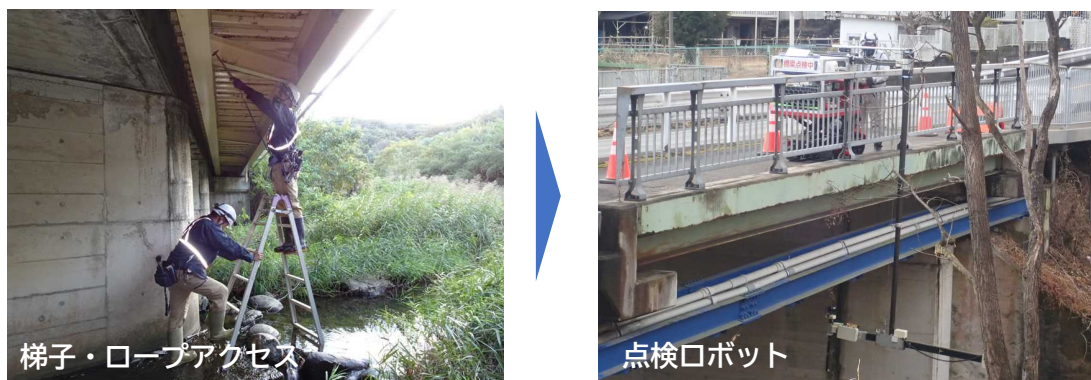
橋梁点検車を使用できない側道橋などの橋梁については、従来点検では、作業員自らが梯子やロープアクセスによる近接目視点検を実施している。

写真 2-2 従来点検と新技術(点検ロボット)を活用した点検の比較

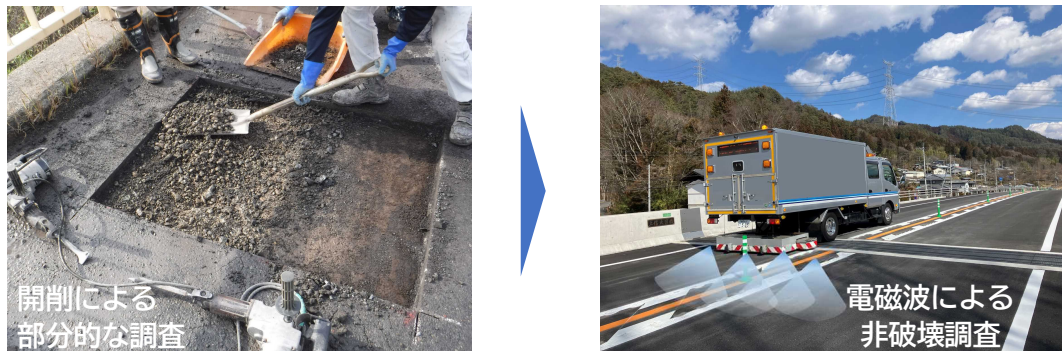
従来の床版上面の劣化調査では、舗装の損傷状況から床版上面の劣化が疑われる箇所を推定し、舗装を開削して床版上面を直接目視することで劣化程度を確認するなどしていた。このため、従来方法では調査を行う際に通行規制が必要となることや、床版の部分的な調査に留まることに加えて、損傷部分の早期発見が困難という課題があった。

床版上面の調査を効率的かつ迅速に実施するために、通行規制が不要となる「電磁波による非破壊調査」を定期点検時に活用する。

写真 2-3 従来点検と新技術(電磁波による非破壊調査)を活用した点検の比較

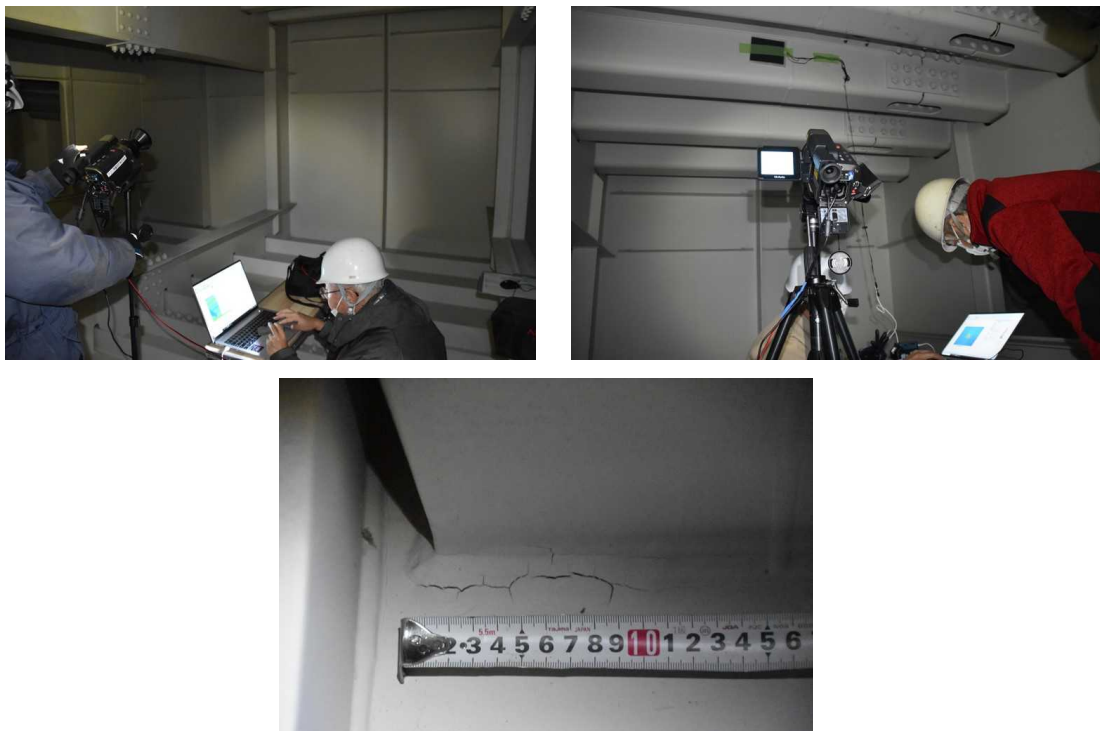
【赤外線カメラを活用して鋼床版の溶接部に生じた亀裂の有無を調査】

写真 2-4 県管理橋梁での実証実験実施状況
