整理番号	整-2020-2	指定年月日・指定番号	令和2年11月13日・形-38号	所在地	渋川市石原字田中442番1の一部	
調製・訂正年月日	令和2年11月13日指定台帳の調製／令和4年6月13日訂正／令和7年3月17日訂正					
形質変更時要届出区域の概況	工場	面積	1,740㎡			
法第14条第3項の規定に基づき指定された形質変更時要届出区域にあっては、その旨	法第14条第3項の規定に基づき指定した。					
最大形質変更深さより1メートルを超える深さの位置について試料採取等の対象としなかった土壤汚染状況調査の結果により指定された形質変更時要届出区域にあっては、その旨、当該試料採取等の対象としなかった深さの位置及び特定有害物質の種類	-					
土壤汚染のおそれの把握等、試料採取等を行う区画の選定等又は試料採取等を省略した土壤汚染状況調査の結果により指定された形質変更時要届出区域にあっては、その旨及び当該省略の理由	一部の土地について、試料採取等の一部の省略試料採取等の一部を実施しない方針だったため					
汚染の除去等の措置が講じられた形質変更時要届出区域にあっては、その旨及び当該汚染の除去等の措置	-					
第58条第5項第10号から第13号までに該当する区域にあっては、その旨	-					
形質変更時要届出区域内の土壤の汚染状態	報告受理年月日	指定に係る特定有害物質の種類		適合しない基準項目		指定調査機関の名称
	令和2年6月9日	六価クロム化合物		含有量基準・溶出量基準・第二溶出量基準		株式会社大林組
		ふっ素及びその化合物		含有量基準・溶出量基準・第二溶出量基準		
				含有量基準・溶出量基準・第二溶出量基準		
				含有量基準・溶出量基準・第二溶出量基準		
			含有量基準・溶出量基準・第二溶出量基準			
土地の形質の変更の実施状況	届出(着手)時期	完了時期	土地の形質の変更の種類	実施者	土壤搬出	汚染土壤の処理方法
	令和3年11月15日	令和3年11月30日	工事に伴う土地の掘削	土地の所有者	有・無	-
	令和3年12月25日	令和4年1月31日	工事に伴う土地の掘削	土地の所有者	有・無	分別等処理

土壤汚染状況調査における試料採取地点等(図1-1)

区域指定図(令和2年11月13日時点)(図2)

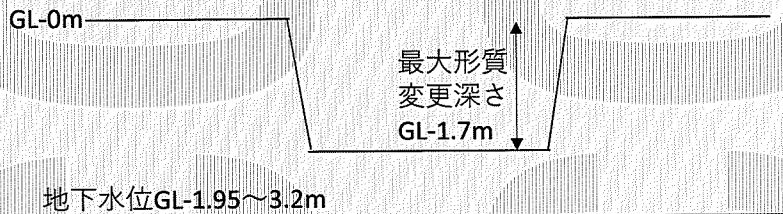
土地の形質の変更の施行方法を明らかにした平面図及び断面図(令和3年12月21日届出)(図3-3)

GL-0m

汚染土壌※

設置物

地下水位GL-1.95~3.2m

※当該形質変更の掘削の際に発生した土壌により埋め戻し、かさ上げ。
なお、E3-①の土壌は埋め戻し及びかさ上げに使用していない。
