技術名 「橋梁点検（鋼橋疲労破壊亀裂）における熱赤外線サーモグラフィカメラの活用①」【アコン測量設計株式会社】

技術名 「橋梁点検（鋼橋疲労破壊亀裂）における熱赤外線サーモグラフィカメラの活用②」【アコン測量設計株式会社】

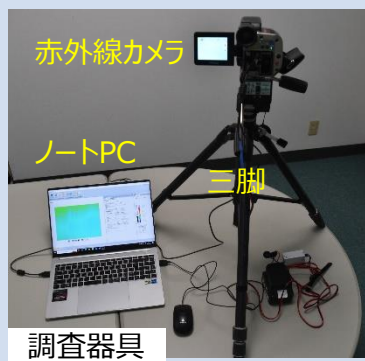
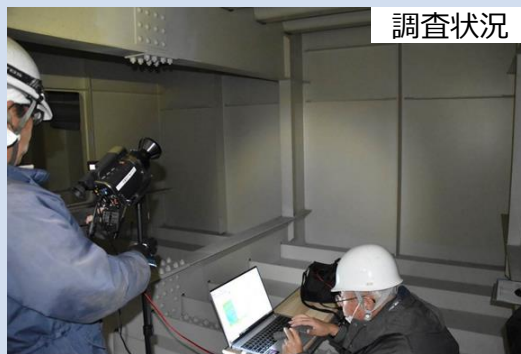
試行状況

・ 国道462号 坂東大橋にて試行

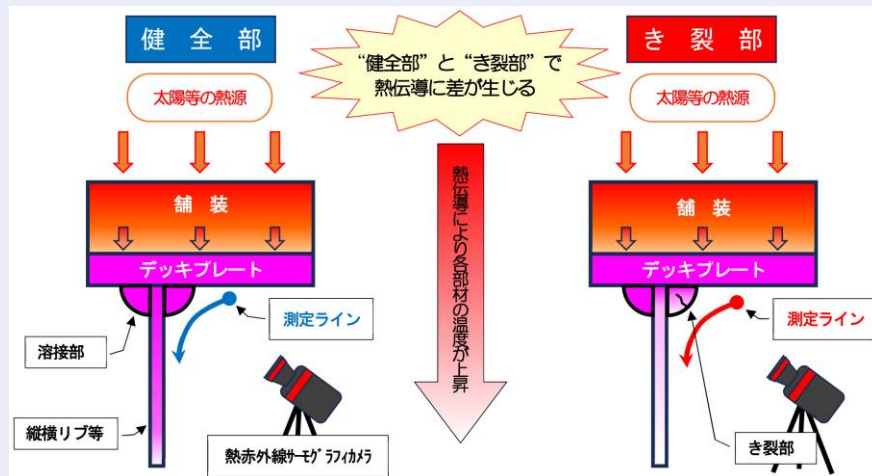
【技術の概念図】

- 技術概要
- 赤外線カメラを用いて、鋼橋溶接部に生じた割れから、疲労亀裂の有無を見つける技術。
 - 健全部とき裂部の熱伝導の差から、き裂を把握することが可能になるため、従来の磁粉探傷試験が不要となる。
 - 現場に容易に持ち運べて作業することが可能。
 - 装置は、少人数(1~2人)で扱うことができる。

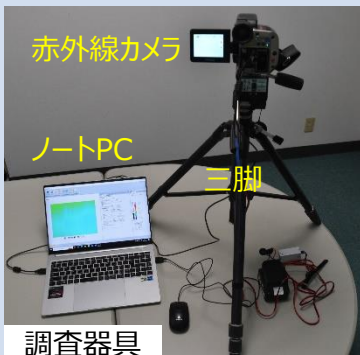
- 試行状況
- 国道462号 坂東大橋にて試行

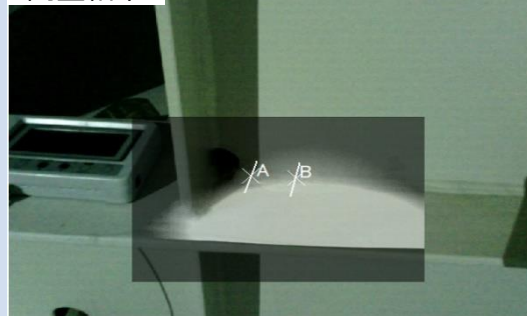
調査結果

Aライン = 割れ発生部
 Bライン = 健全部

Aラインの亀裂付近で温度下降が見られるが微小であり、塗膜割れによるものと判断される。
