| 点検名称 | 平成22年度 高浜ガスタービン12ヶ月点検工事 | | |
| 設備名称 | 高浜発電所LM2500ガスタービン | | 平成22年10月16日 |
| 点検項目 | 1. タービン内部点検 | 点検者 | ■■■■■■■■■■ |

## タービン内部点検

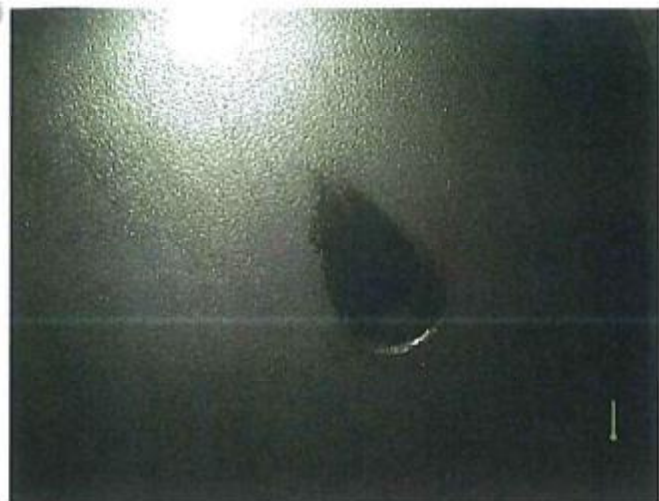
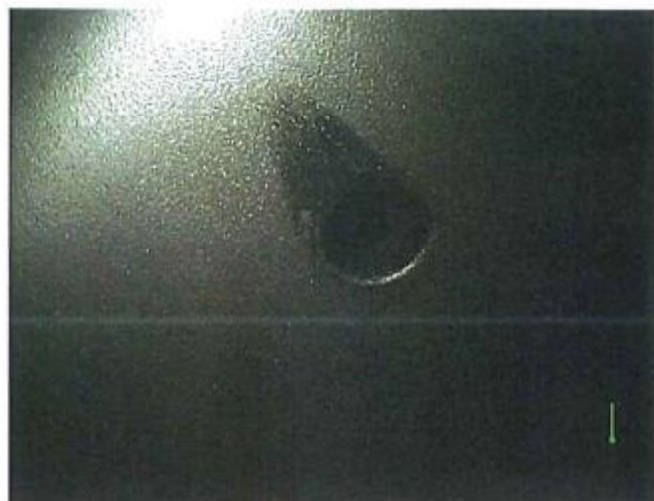
ボアスコープ点検ポート#28より圧縮機水抜き穴 (HPC weep hole) の状況を観察しました。油汚れ等も無く良好な状態と判断します。

写真(1) ボアスコープポート#28より  
圧縮機水抜き穴

写真(2) ボアスコープポート#28より  
圧縮機水抜き穴

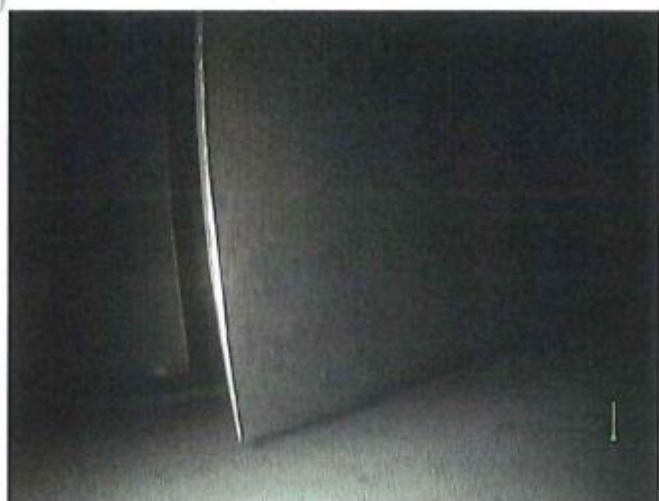
極軽微な汚れは見られますが、クラック・打痕等の運転に支障となる損傷は見られませんでした。

写真(3) ボアスコープポート#28より  
圧縮機1段動翼外端

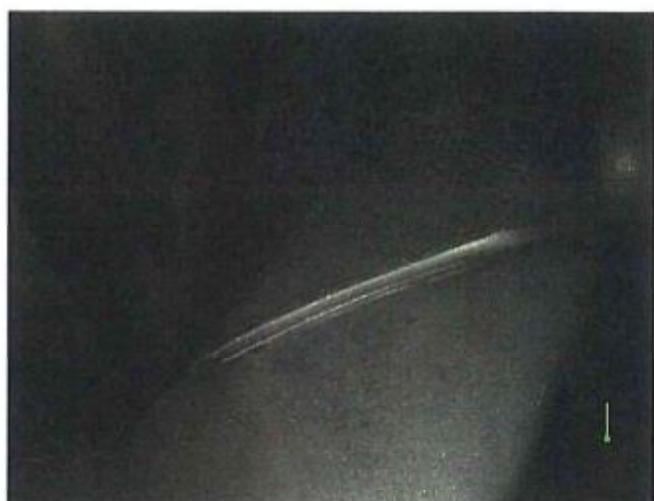
また、同じく点検ポート#28より圧縮機第1段中間ダンパー磨耗パッドの状態を確認しました。特に異常はなく、運転上問題となる磨耗は見られません。

写真(4) ボアスコープポート#28より  
圧縮機1段動翼中間ダンパ磨耗パット状況

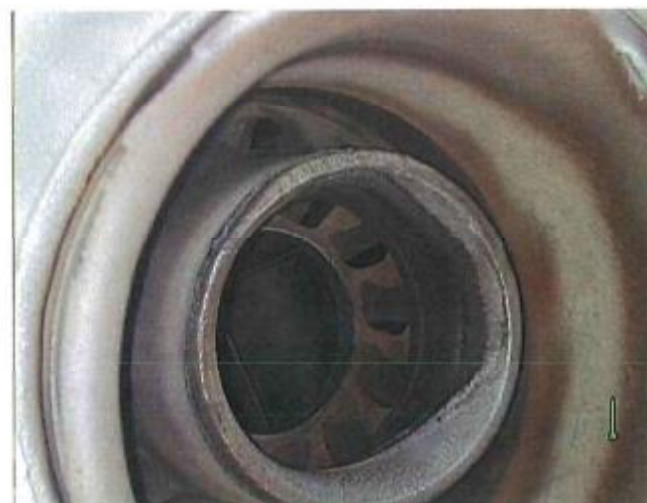
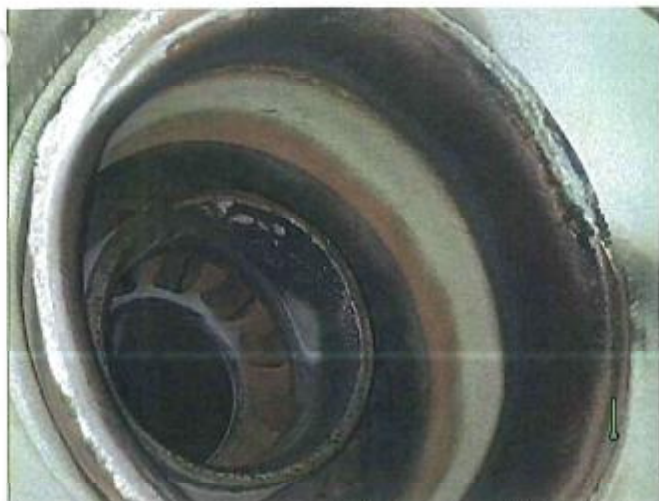
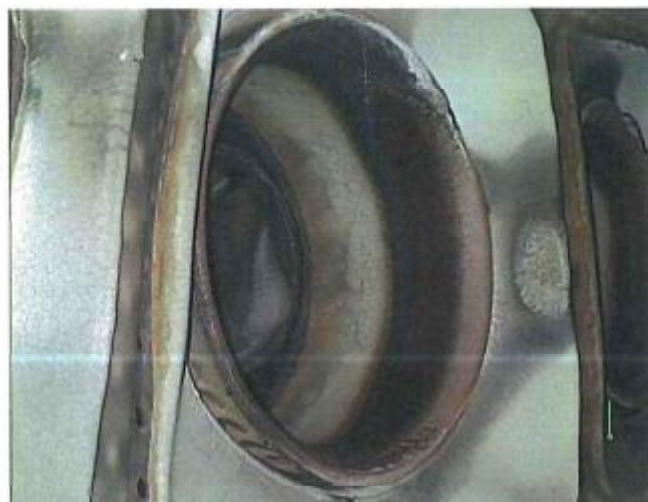
点検ポート#13Bより燃焼器トランペットエリア部の状態を全箇所について観察したところ、トランペット部周辺に部分的なコーティングの焼けが見られましたが、剥離、捲れ、欠損には至らず、運転上の問題となる状態では無いと判断されます。ボアスコープ写真(18)～(20)を参照ください。

写真(18) ボアスコープポート#13Bより  
燃焼器トランペットエリア部

写真(19) ボアスコープポート#13Bより  
燃焼器トランペットエリア部

写真(20) ボアスコープポート#13Bより  
燃焼器トランペットエリア部

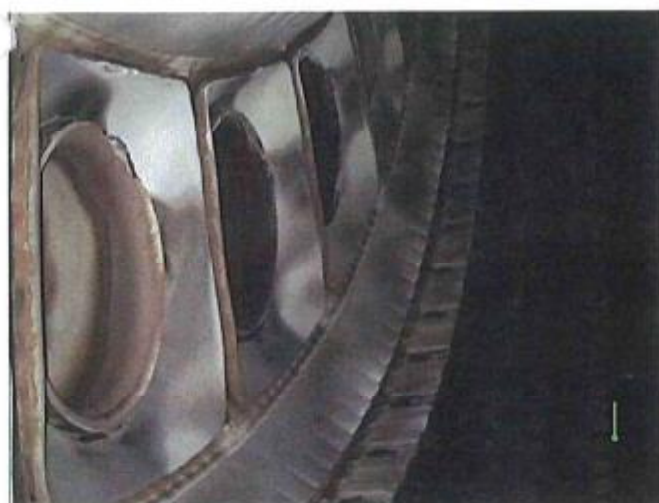
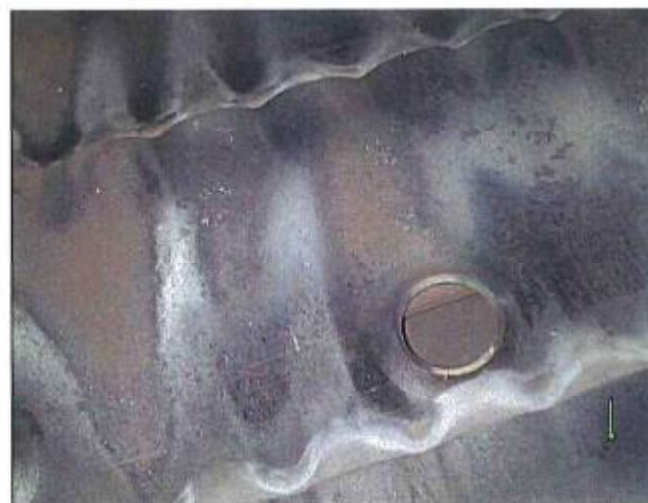
ドーム部は部分的なコーティングの焼けは見られますが欠損、変形等はなく良好と見られます。添付のボアスコープ写真(21)、(22)を参照ください。

写真(21) 燃料ノズル取外し箇所より  
燃焼器点検状況(上流側)

写真(22) 燃料ノズル取外し箇所より  
燃焼器内筒状況

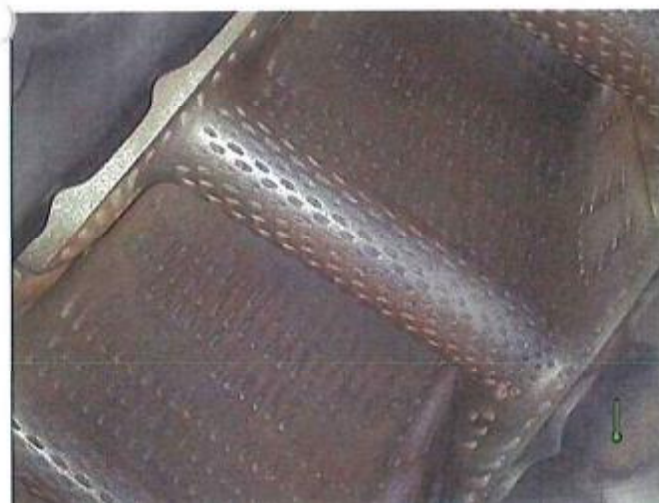
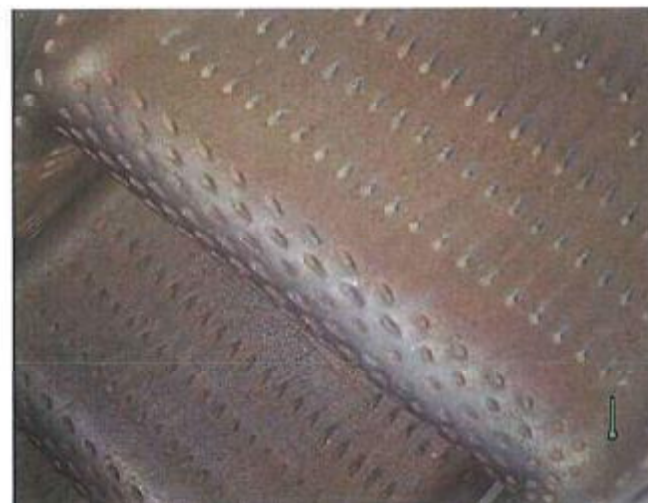
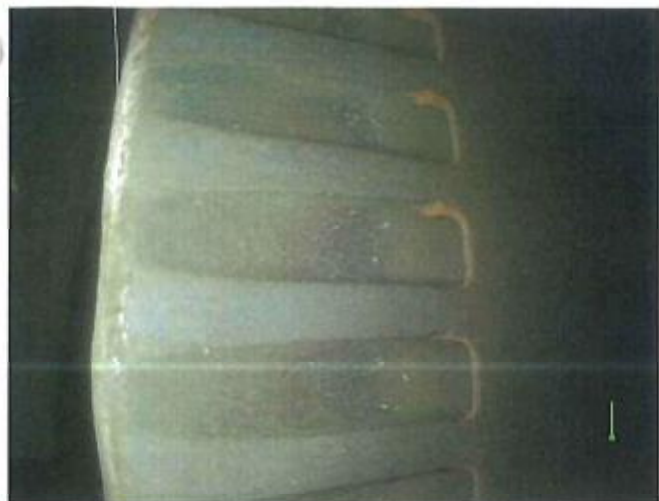
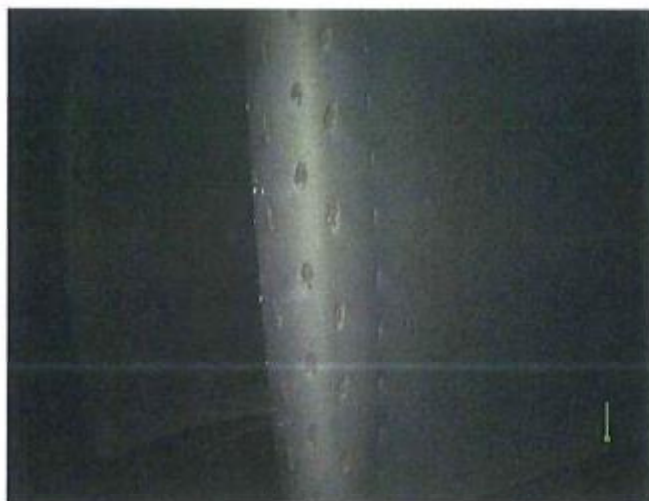
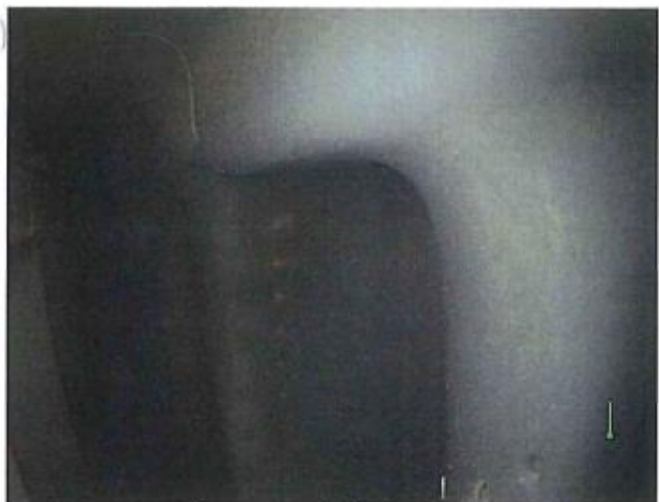
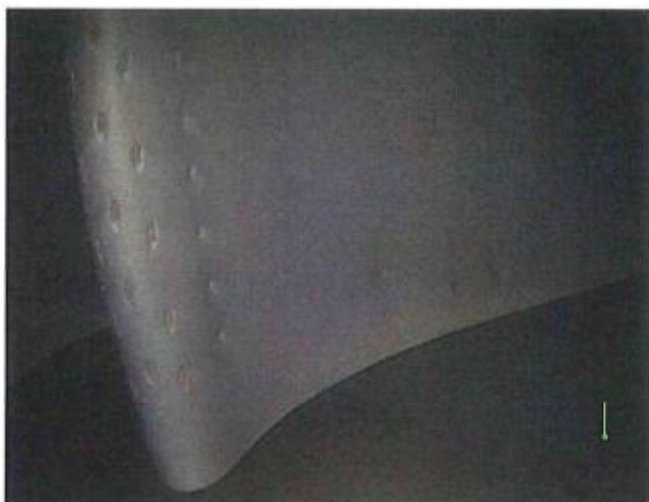
ボアスコープ点検ポート#13、#12より高圧タービン第1段静翼を点検すると共に手動ターニングにより第1段動翼全54枚を観察したところ、打痕・焼損・割れ等はなく、また冷却孔も閉塞は見られませんでした。

写真(23) 燃料ノズル取外し箇所より  
高圧タービン1段静翼

写真(24) ボアスコープポート#12より  
高圧タービン1段静翼

写真(25) ボアスコープポート#12より  
高圧タービン1段静翼腹面

写真(26) ボアスコープポート#12より  
高圧タービン1段動翼前縁

写真(27) ボアスコープポート#12より  
高圧タービン1段動翼内端

写真(28) ボアスコープポート#12より  
高圧タービン1段動翼外端

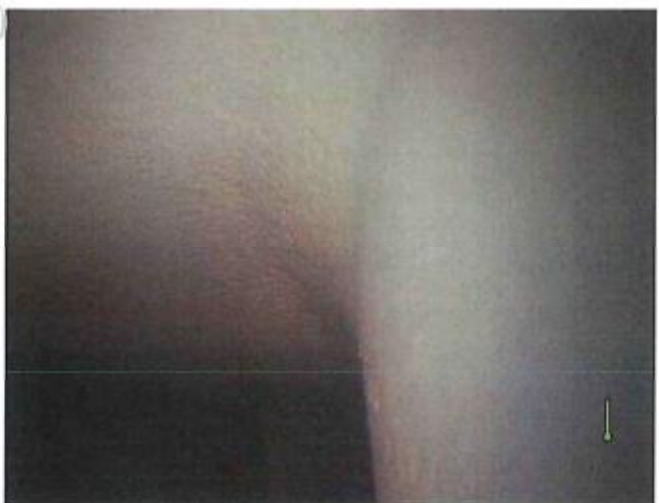
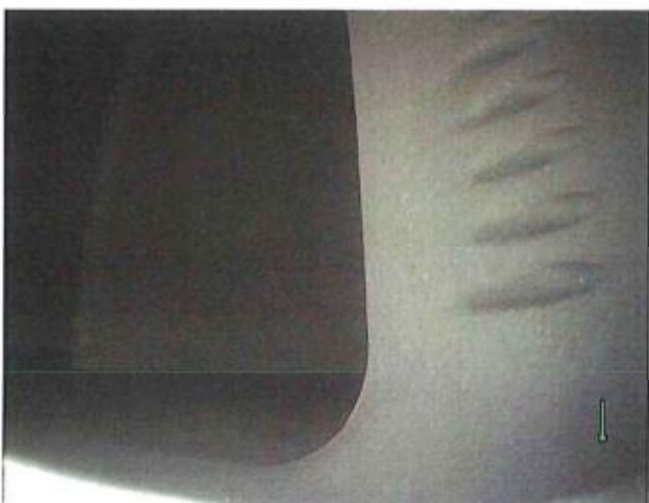
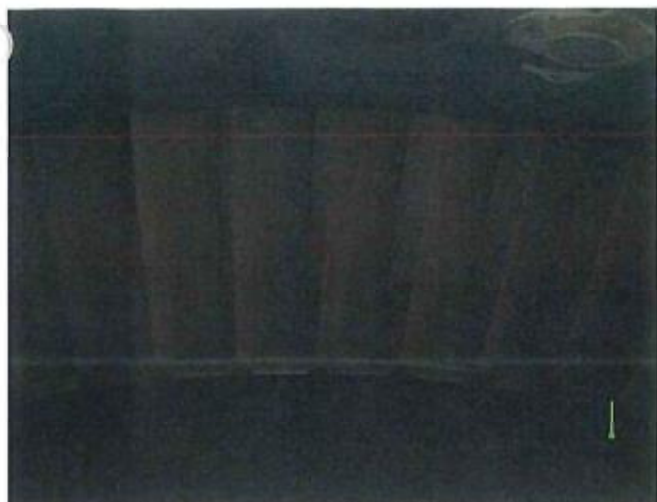
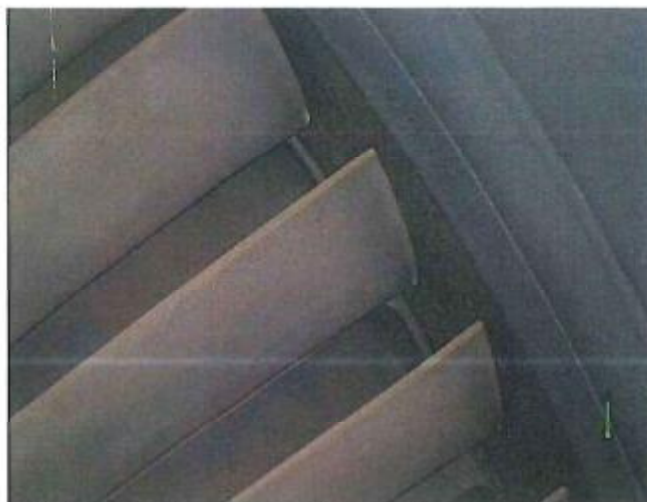
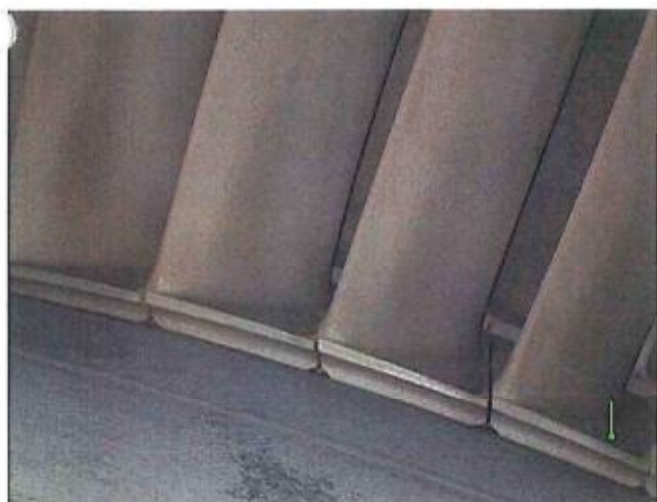
確認できる範囲では冷却孔にも異常は見られません。ロータを手動ターニングし、点検ポート#10Dより高圧タービン第2段動翼全数58枚の状態を確認しました。

打痕・焼損・割れ等運転上問題となる異常は見られませんでした。

写真(29) ボアスコープポート#11より  
高圧タービン2段静翼内端

写真(30) ボアスコープポート#11より  
高圧タービン2段静翼外端

写真(31) ボアスコープポート#10Dより  
高圧タービン2段動翼(後流より)

写真(32) ボアスコープポート#10Dより  
高圧タービン2段動翼外端

写真(33) ボアスコープポート#10Dより  
高圧タービン2段動翼内端

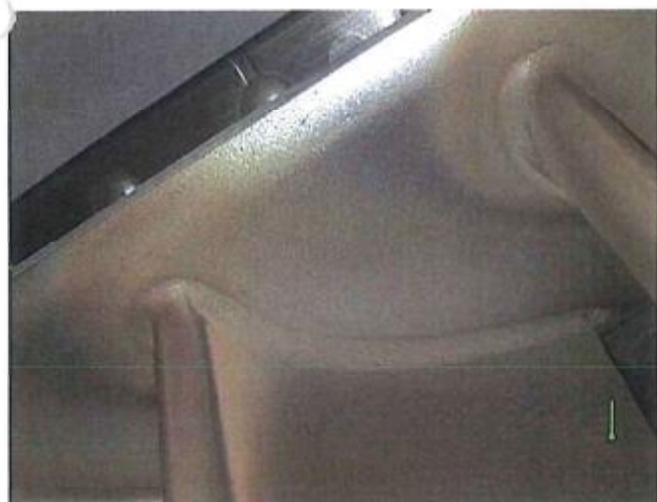
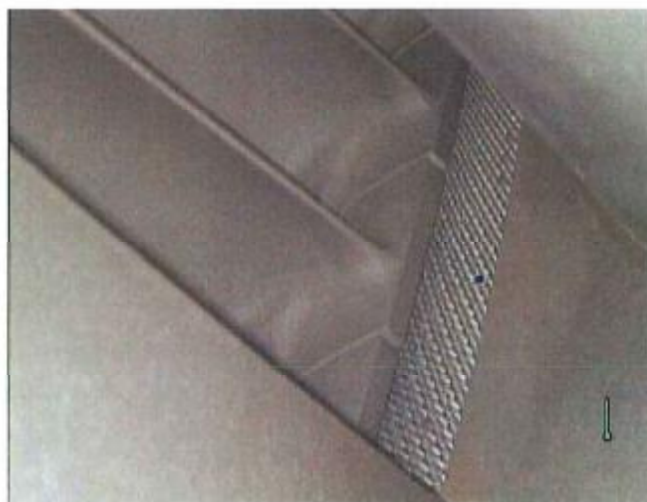
ボアスコープ点検ポート#10Dより出力タービン第1段静翼及び動翼の状態を確認し、打痕・焼損・割れ等の運転上問題となる損傷は見られず良好な状態にあることを確認しました。

写真(34) ボアスコープポート#10Dより  
低圧タービン1段静翼外端

写真(35) ボアスコープポート#10Dより  
低圧タービン1段静翼内端

写真(36) ボアスコープポート#10Dより  
低圧タービン1段動翼外端

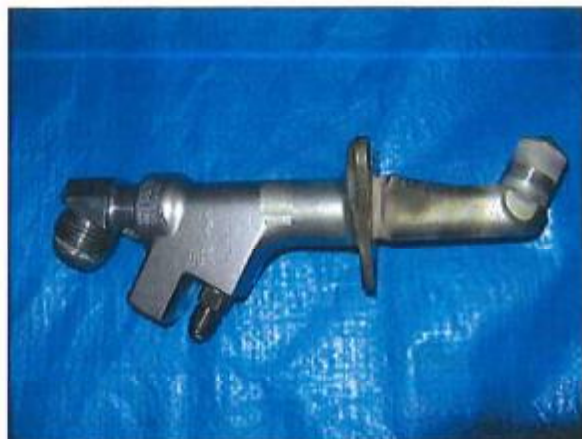
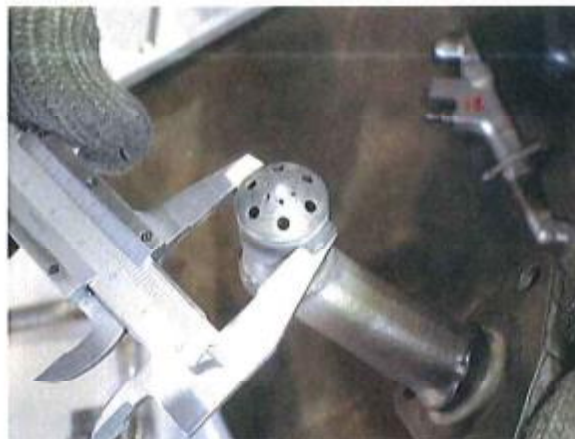
燃料ノズル (Part No.09523-680126E8)

| 設備名称 | 点検箇所 | 点検方法 | 結果 | 備 考 |
|---|---|---|---|---|
| | シュラウド先端部<br>… エロージョン | 目視 | × | エロージョンあり |
| | シュラウド外周… 磨耗・変形 | 計測 | × | フレッチング有り<br>別紙燃料ノズル記録<br>参照願います。 |

【燃料ノズル噴口部磨耗量計測状況】

管理値 19.00  $^{+0}_{-0.35}$  [mm]

燃料ノズル点検において、No.20について噴口部の摩耗量が管理値を超えていましたので交換致しました。

その他ノズル6本について先端部のエロージョンが進行していましたので予備品と交換致しました。

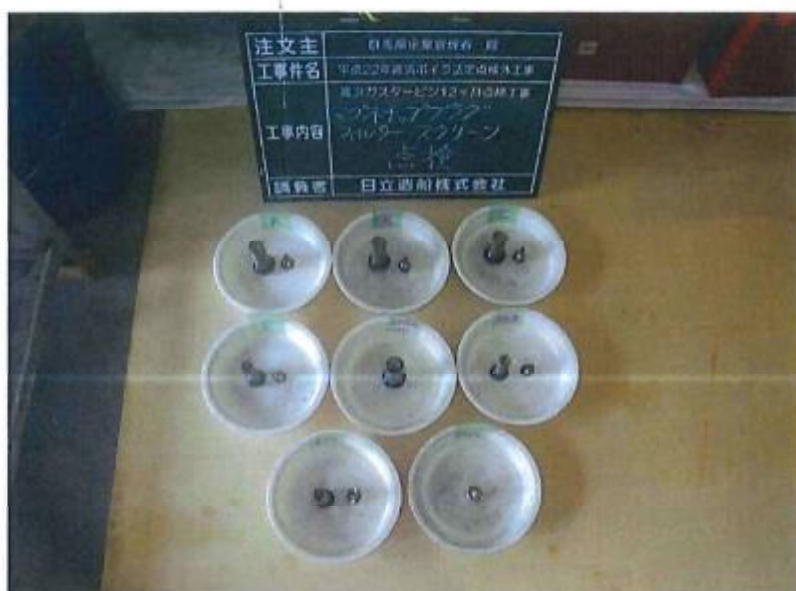
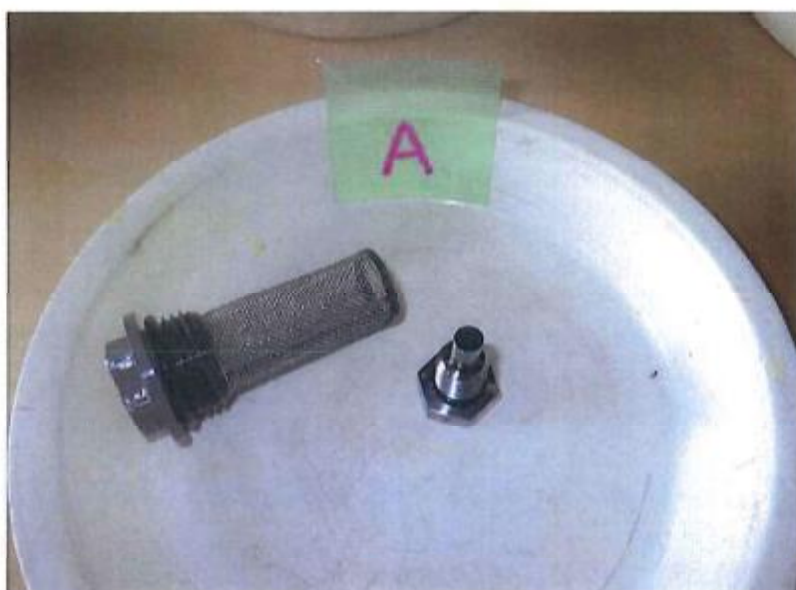
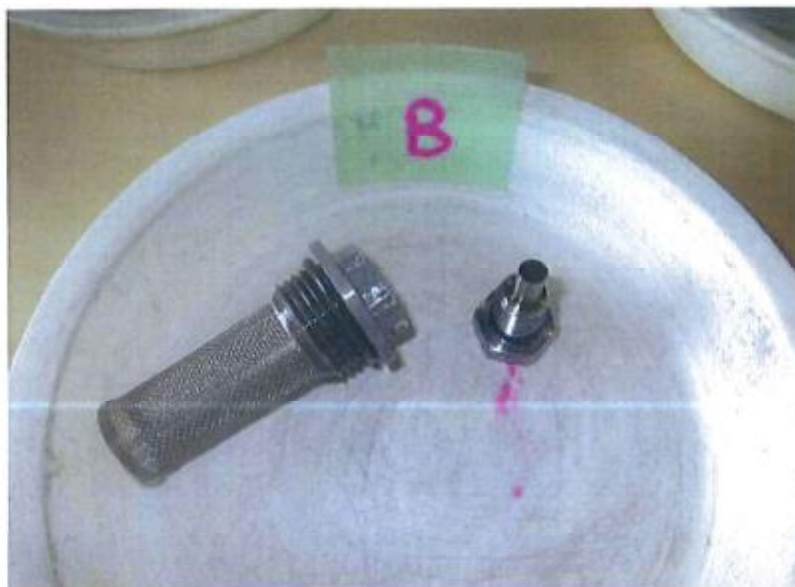
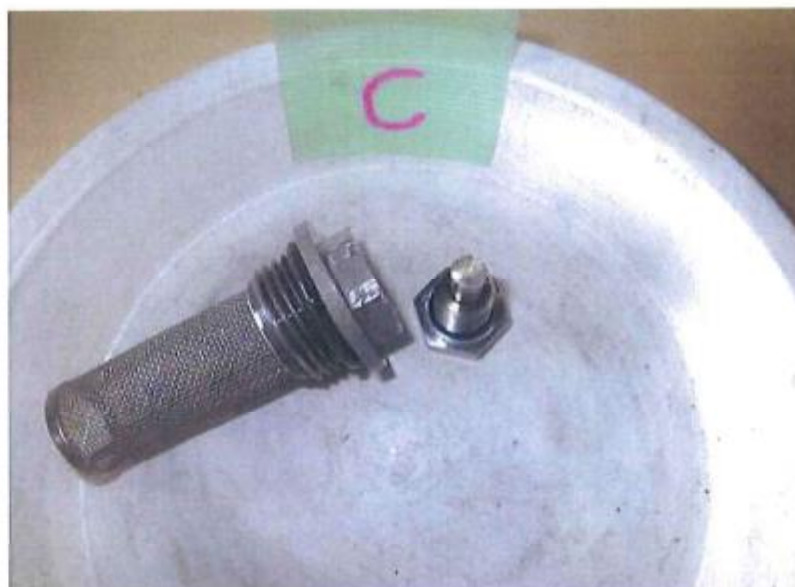
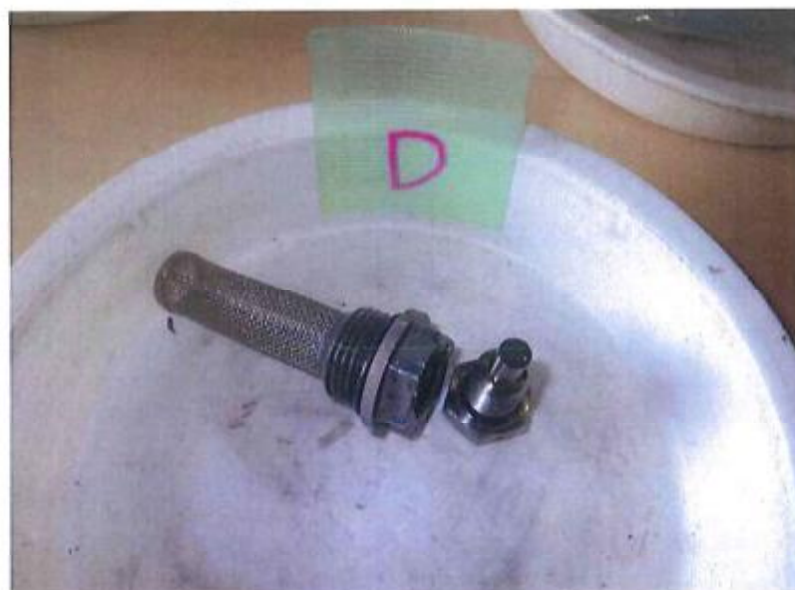
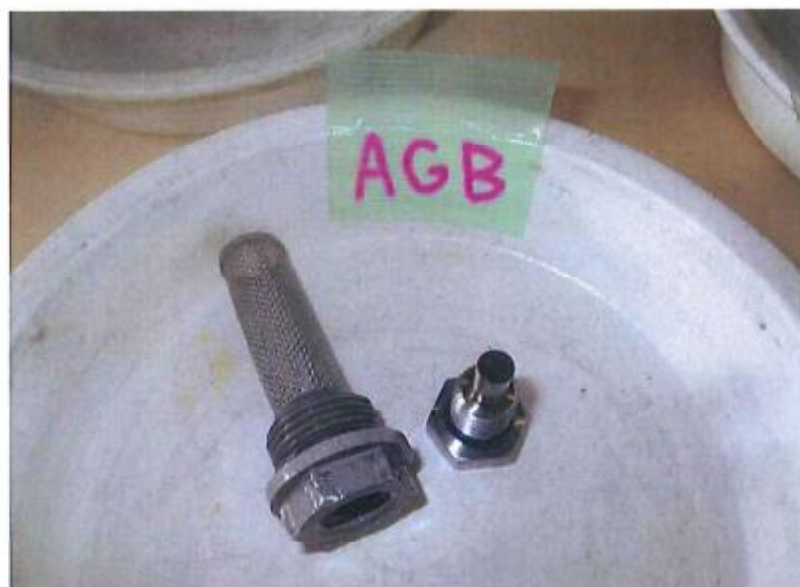
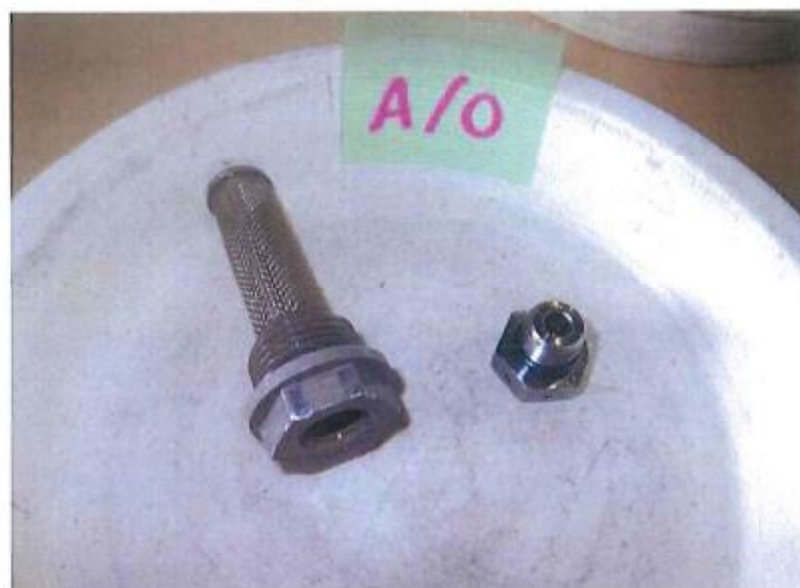
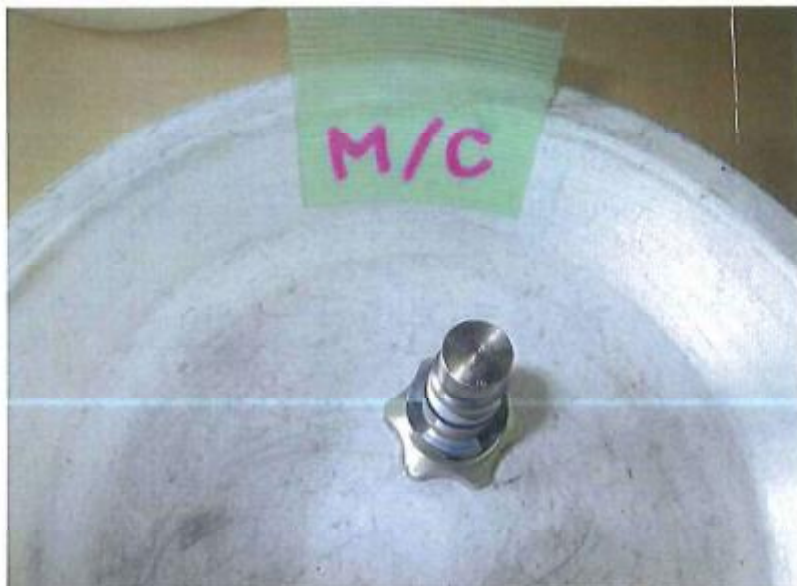
マグネチックプラグ8箇所を取外し点検しました。付着物等の異常はありませんでした。

マグネチックプラグ・スクリーン点検  
取外し後

マグネチックプラグ・スクリーン点検  
Aサンプル部

マグネチックプラグ・スクリーン点検  
Bサンプル部

マグネチックプラグ・スクリーン点検  
Cサンプル部

マグネチックプラグ・スクリーン点検  
Dサンプル部

マグネチックプラグ・スクリーン点検  
LUBE IN部

マグネチックプラグ・スクリーン点検  
AGB部

マグネチックプラグ・スクリーン点検  
A/Oセバレーター部

マグネチックプラグ・スクリーン点検  
M/Cディテクター部
