昭和十年八月調

古墳調査臺帳

北甘樂郡市

丹生町村

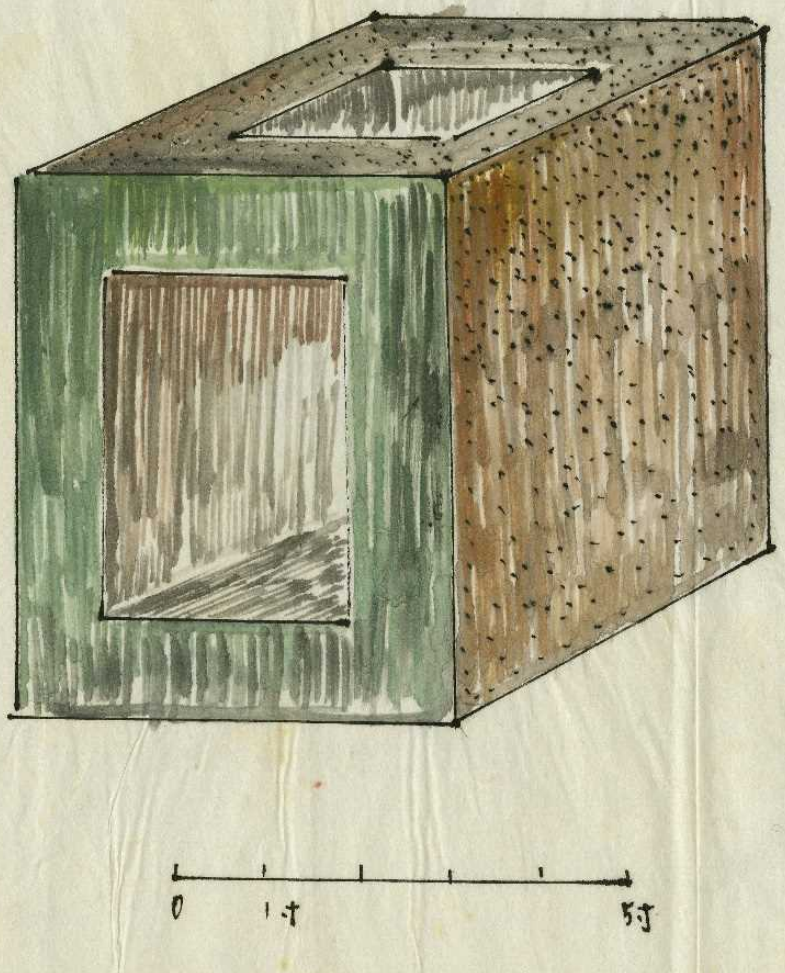
古墳第壹號出土品

番號	第一號
名稱	金乘（コンジョウ）ノ塚
所在地	丹生村大字上丹生字鷺谷戸二四七一番、
地目地積	二四七一番　原野一畝十七歩、
所有者	[redacted]
型式	円型、
大サ	直徑　東西二十七尺、南北三十尺、 高サ　九尺、
現状	雑草ニオホハレ四本ノ桑樹二ツノ石宮（東面）アリテ別図ノ如キ位置ニアリ　塚ノ南方ハ發掘ノ際（約三十年前）ニ出來タルモノカ窪地ヲナス、 發掘ノ際露出セル大石三個アリ、
發掘ノ有無	明治四拾年頃發掘 石槨ナシ
出土品	古老曰ク、釼　曲玉　金環等出土セルモ散逸シテ現存セズト、 別図ニ示ス如キ二ケノ石器アリ、（金乘寺藏）
由來徵證	丹生四郎金乘（カネノリ）ノ城址大桁山ノ東麗ニアリ、又隣接シテ金乘（コージョウ）寺（曹洞宗）在リ、ソノ名金乘ヲ塚ノ名トセルニヤト推定ス、
管理ノ有無	無
參考事項	本塚ハ本村人ニ膾炙セラレシ塚ナリ、 元ハ三ケアリシモ、今ハ本塚ノミ形ヲ存ス、
擔當調査員職氏名印	[redacted]

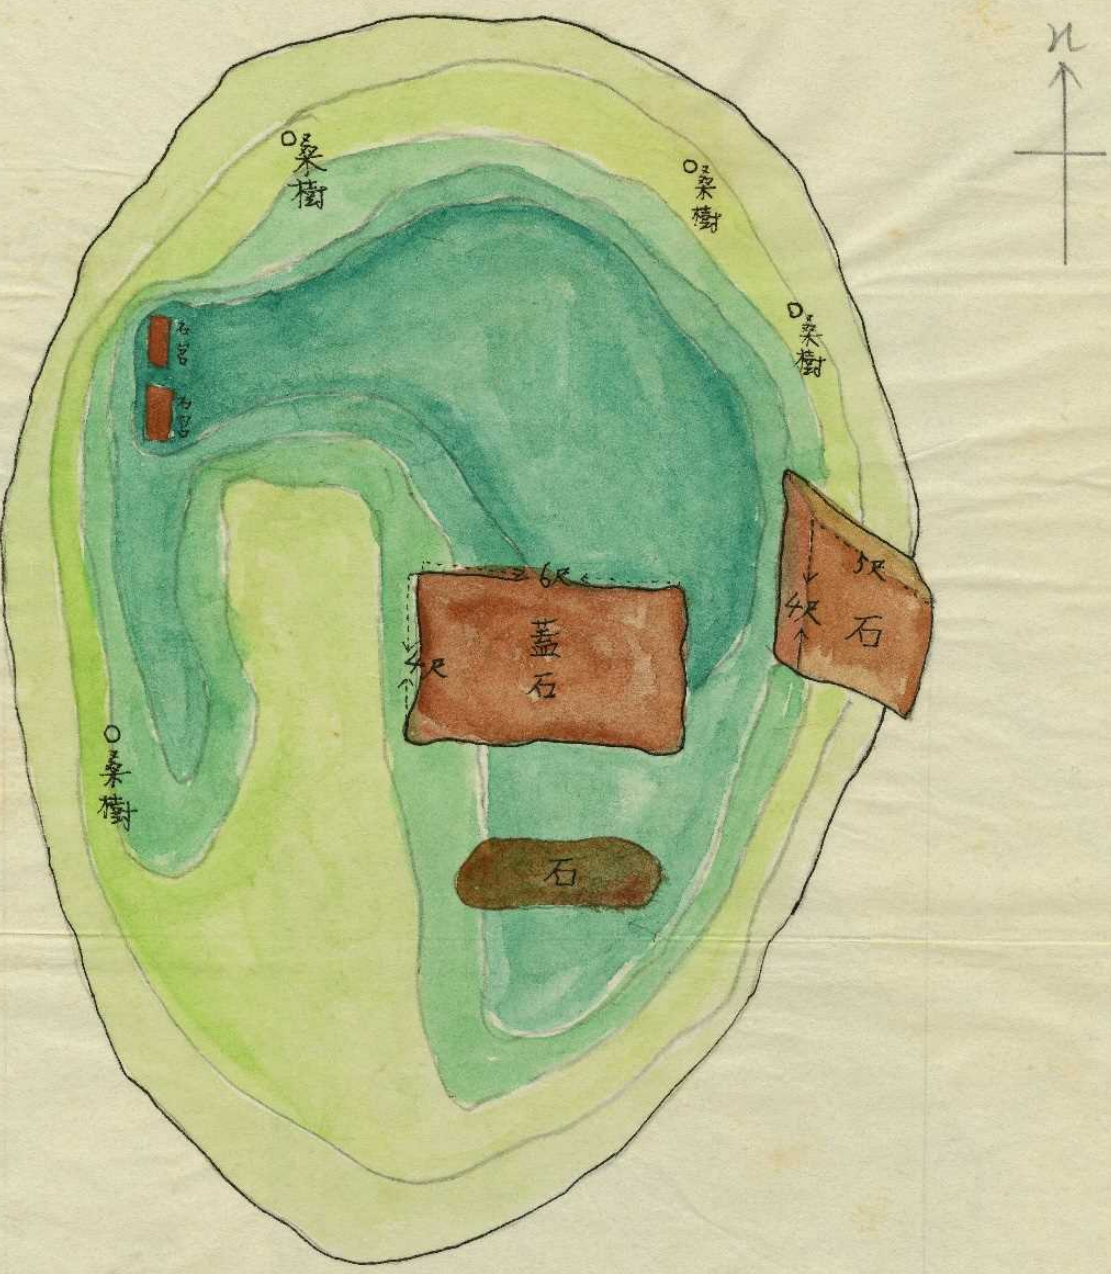
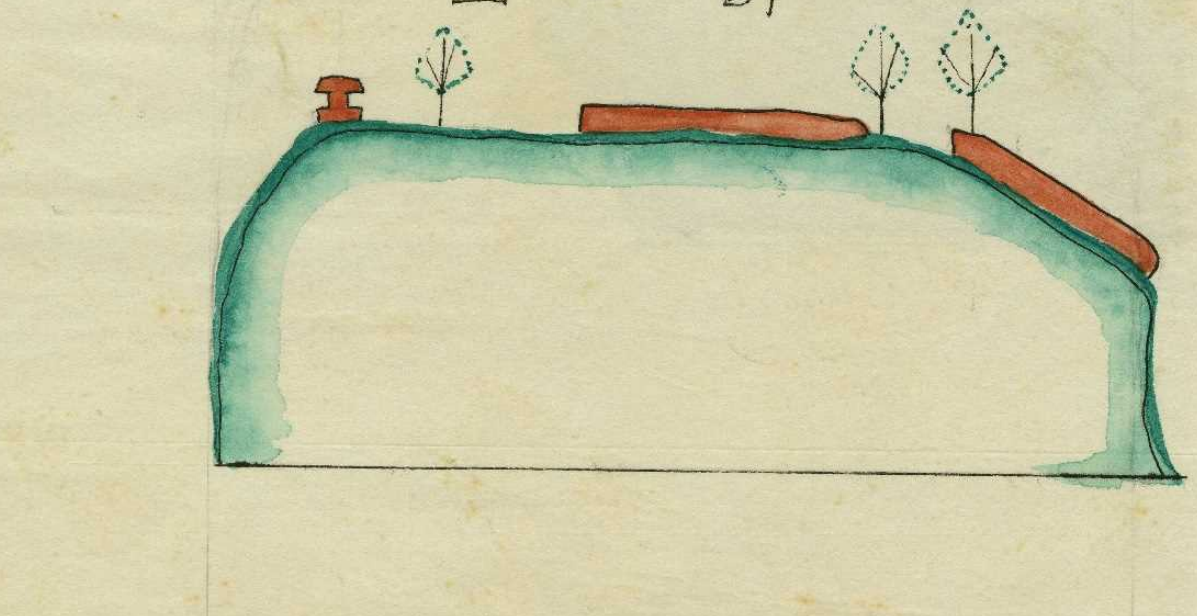
古墳 第壹號

北
桑樹
桑樹
桑樹
桑樹
石宮
石宮
6尺
4尺
蓋石
5尺
4尺
石
石

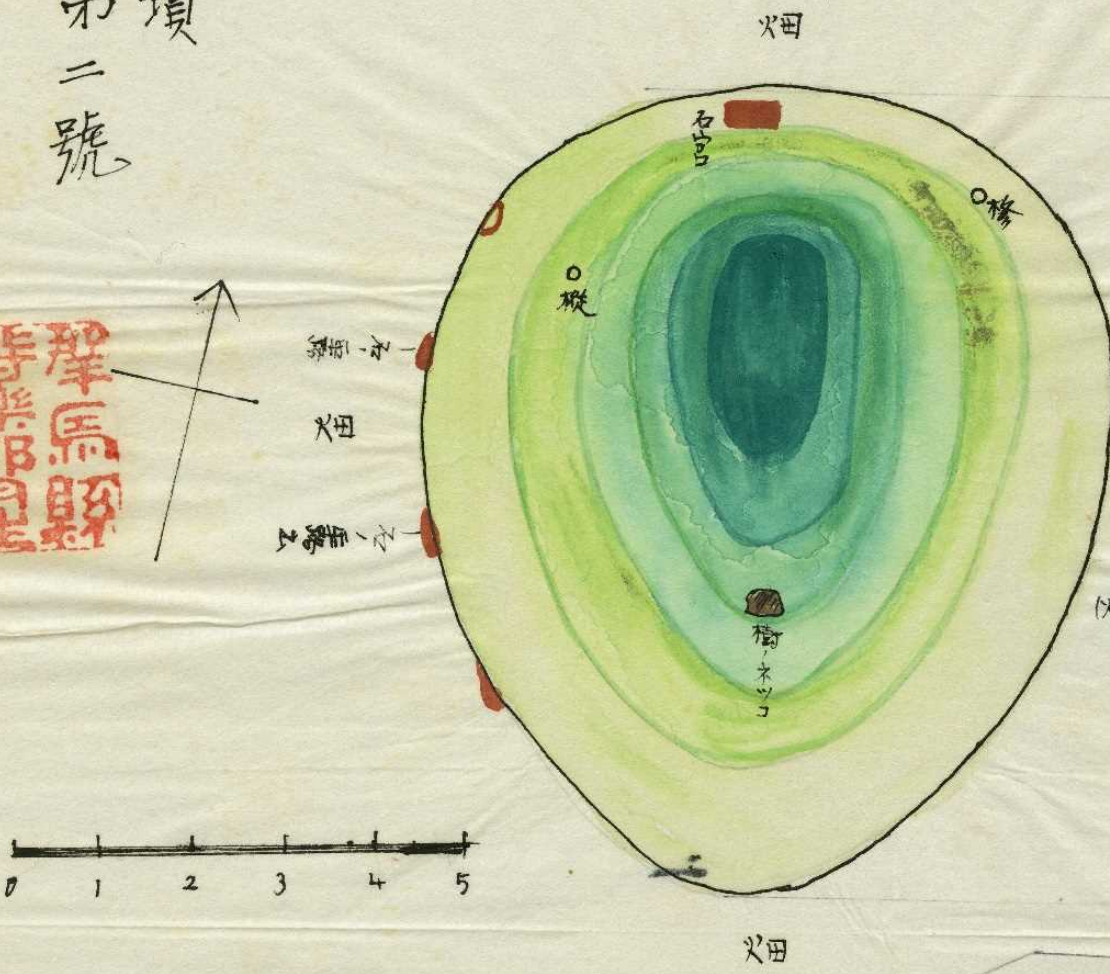
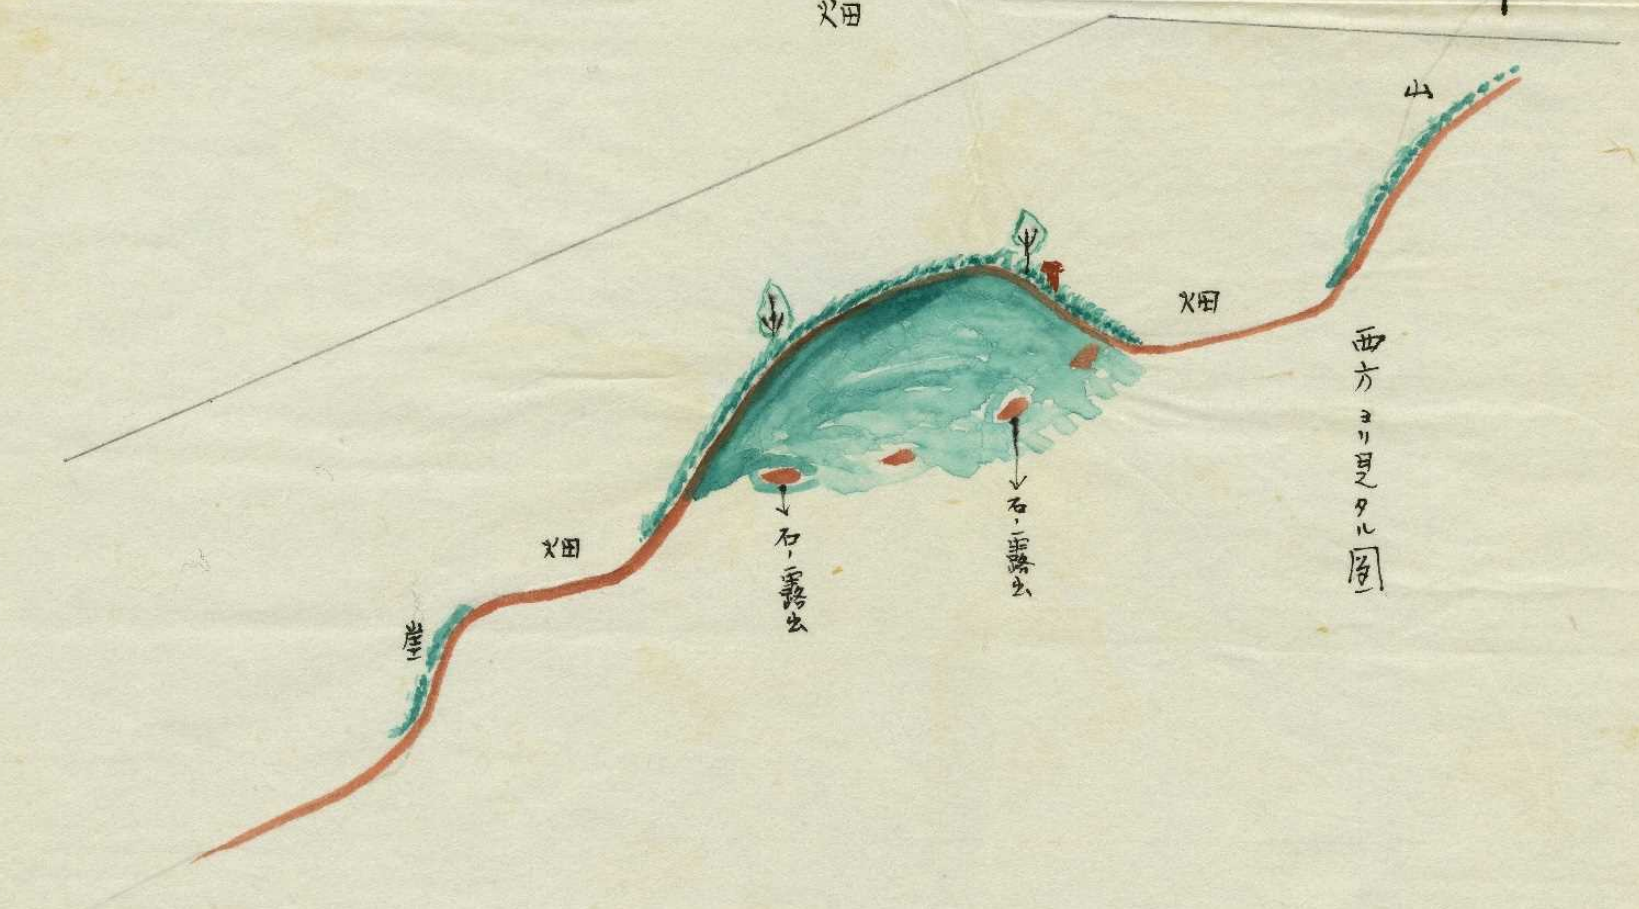
古墳苐二號

番號	第二號
名稱	陣屋敷ノ塚
所在地	丹生村大字上丹生字鎌久保三〇三三番、
地目地積	三〇三三番 山林一畝歩、
所有者	[redacted]
型式	円型、
大サ	直徑 三十尺 高サ 七尺
現狀	山ノ中腹（南斜面）ニアリ、周圍ハ漸次削ラレ垂直ニ近キ斜面ヲナス塚ハ雑草ニオホワレ、中ニ柊（高サ約五尺）、樅（高サ七尺）ノ二樹アリ、塚ノ中央ヨリ稍後方ニ石宮アリ、附近ノ住民參拜ス
發掘ノ有無	發掘セラレズ
出土品	無
由來徵證	不詳
管理ノ有無	石宮ヲ主トセル管理アリ
參考事項	隣接セル小字ヲ小屋敷トイヒ、人家八戸アリ、十數年前發掘セントセシ時鍬ノ響ノ大ナルニ人々驚キ恐レ之ヲ中止シ、以來發掘セズ、現在ニ至ル、
擔當調査員職氏名印	[redacted]

畑
石宮
○椽
○樅
石ノ露出
畑
石ノ露出
樹ノネツコ
0
1
2
3
4
5
畑

山
畑
石ノ露出
石ノ露出
畑
崖

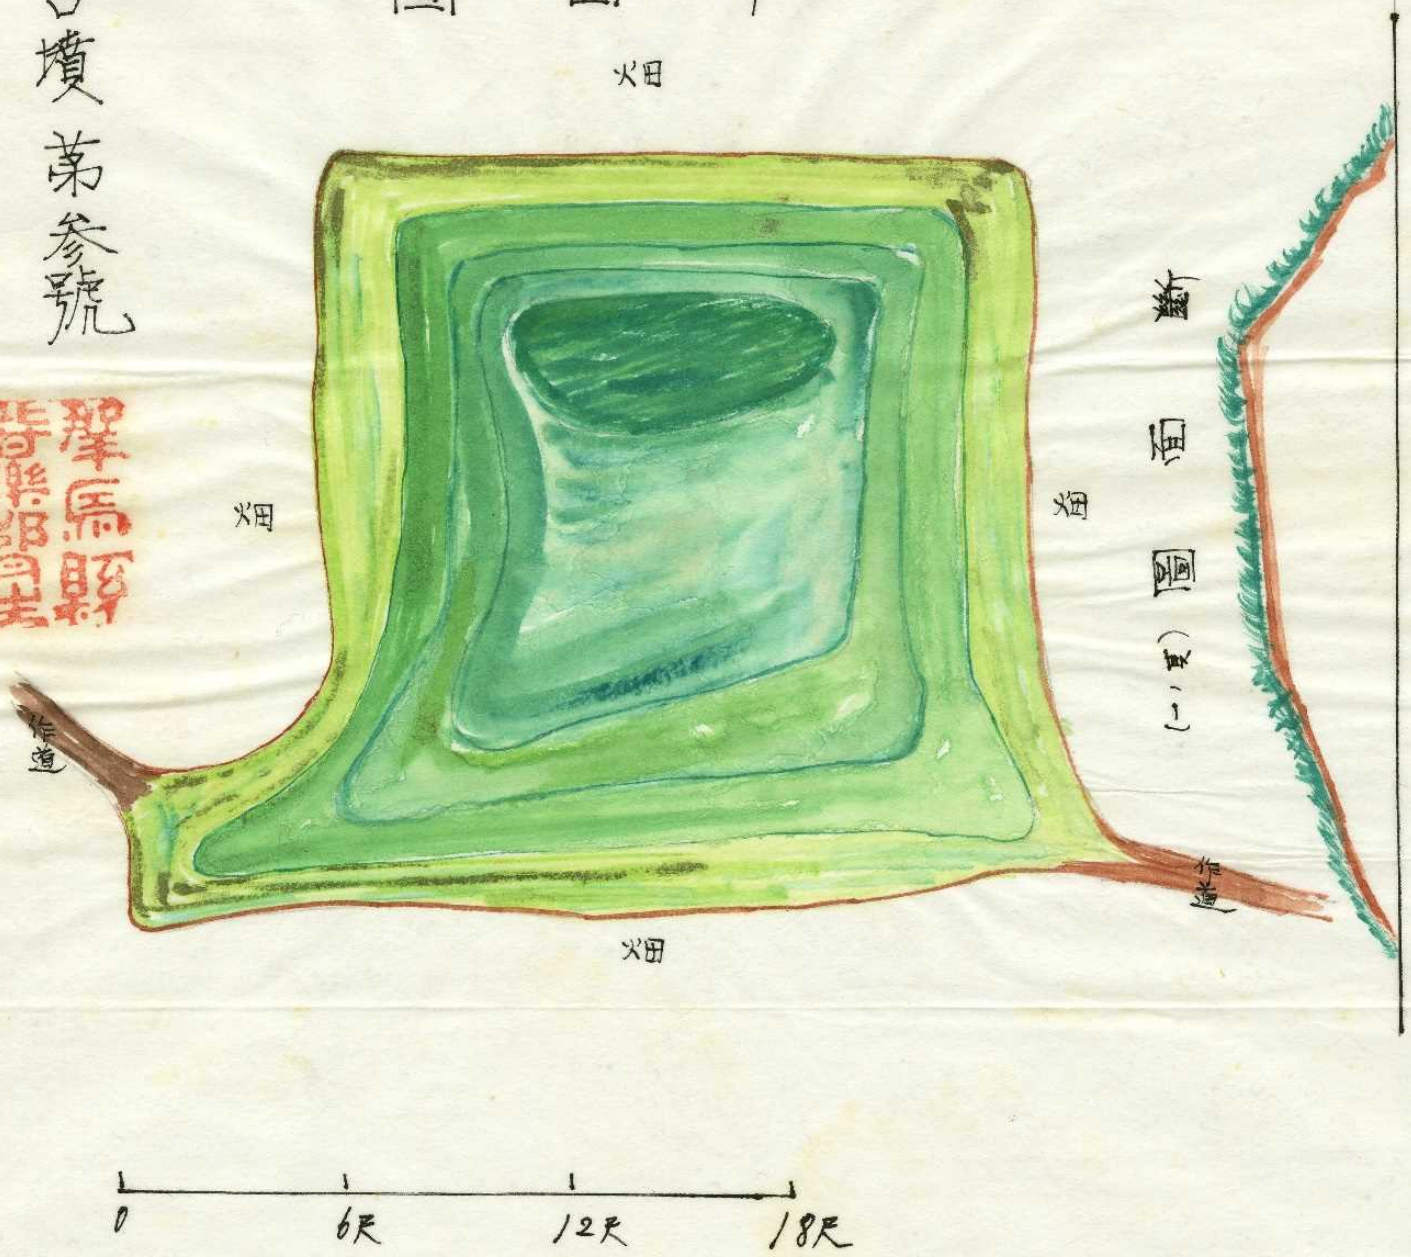
古墳第参號

番號	第三號
名稱	赤子塚（シャクジ）
所在地	丹生村大字下丹生字赤子三一〇番、
地目地積	三一〇番 畑八畝二十歩、
所有者	[redacted]
型式	円型、（推定） 現形ハ方形ナリ、
大サ	方形ノ東西二十一尺、南北十八尺、 高サ七尺、
現狀	開墾ノ際周圍ヲ掘崩サレ方形ヲナス、（台地型）、 芝地ニシテ樹木ナシ、
發掘ノ有無	發掘セラレズ、
出土品	無シ、（附近ヨリ土器ノ小片ヲ發見ス）、
由來徴證	無、
管理ノ有無	無
參考事項	本塚ト第四号塚トハ間ニ畑ヲ挾ミ、東西九十尺ノ距離ニアリ、（別図參照）、

畑
畑
畑
畑
作道
作道
斷面圖（一）
0
6尺
12尺
18尺

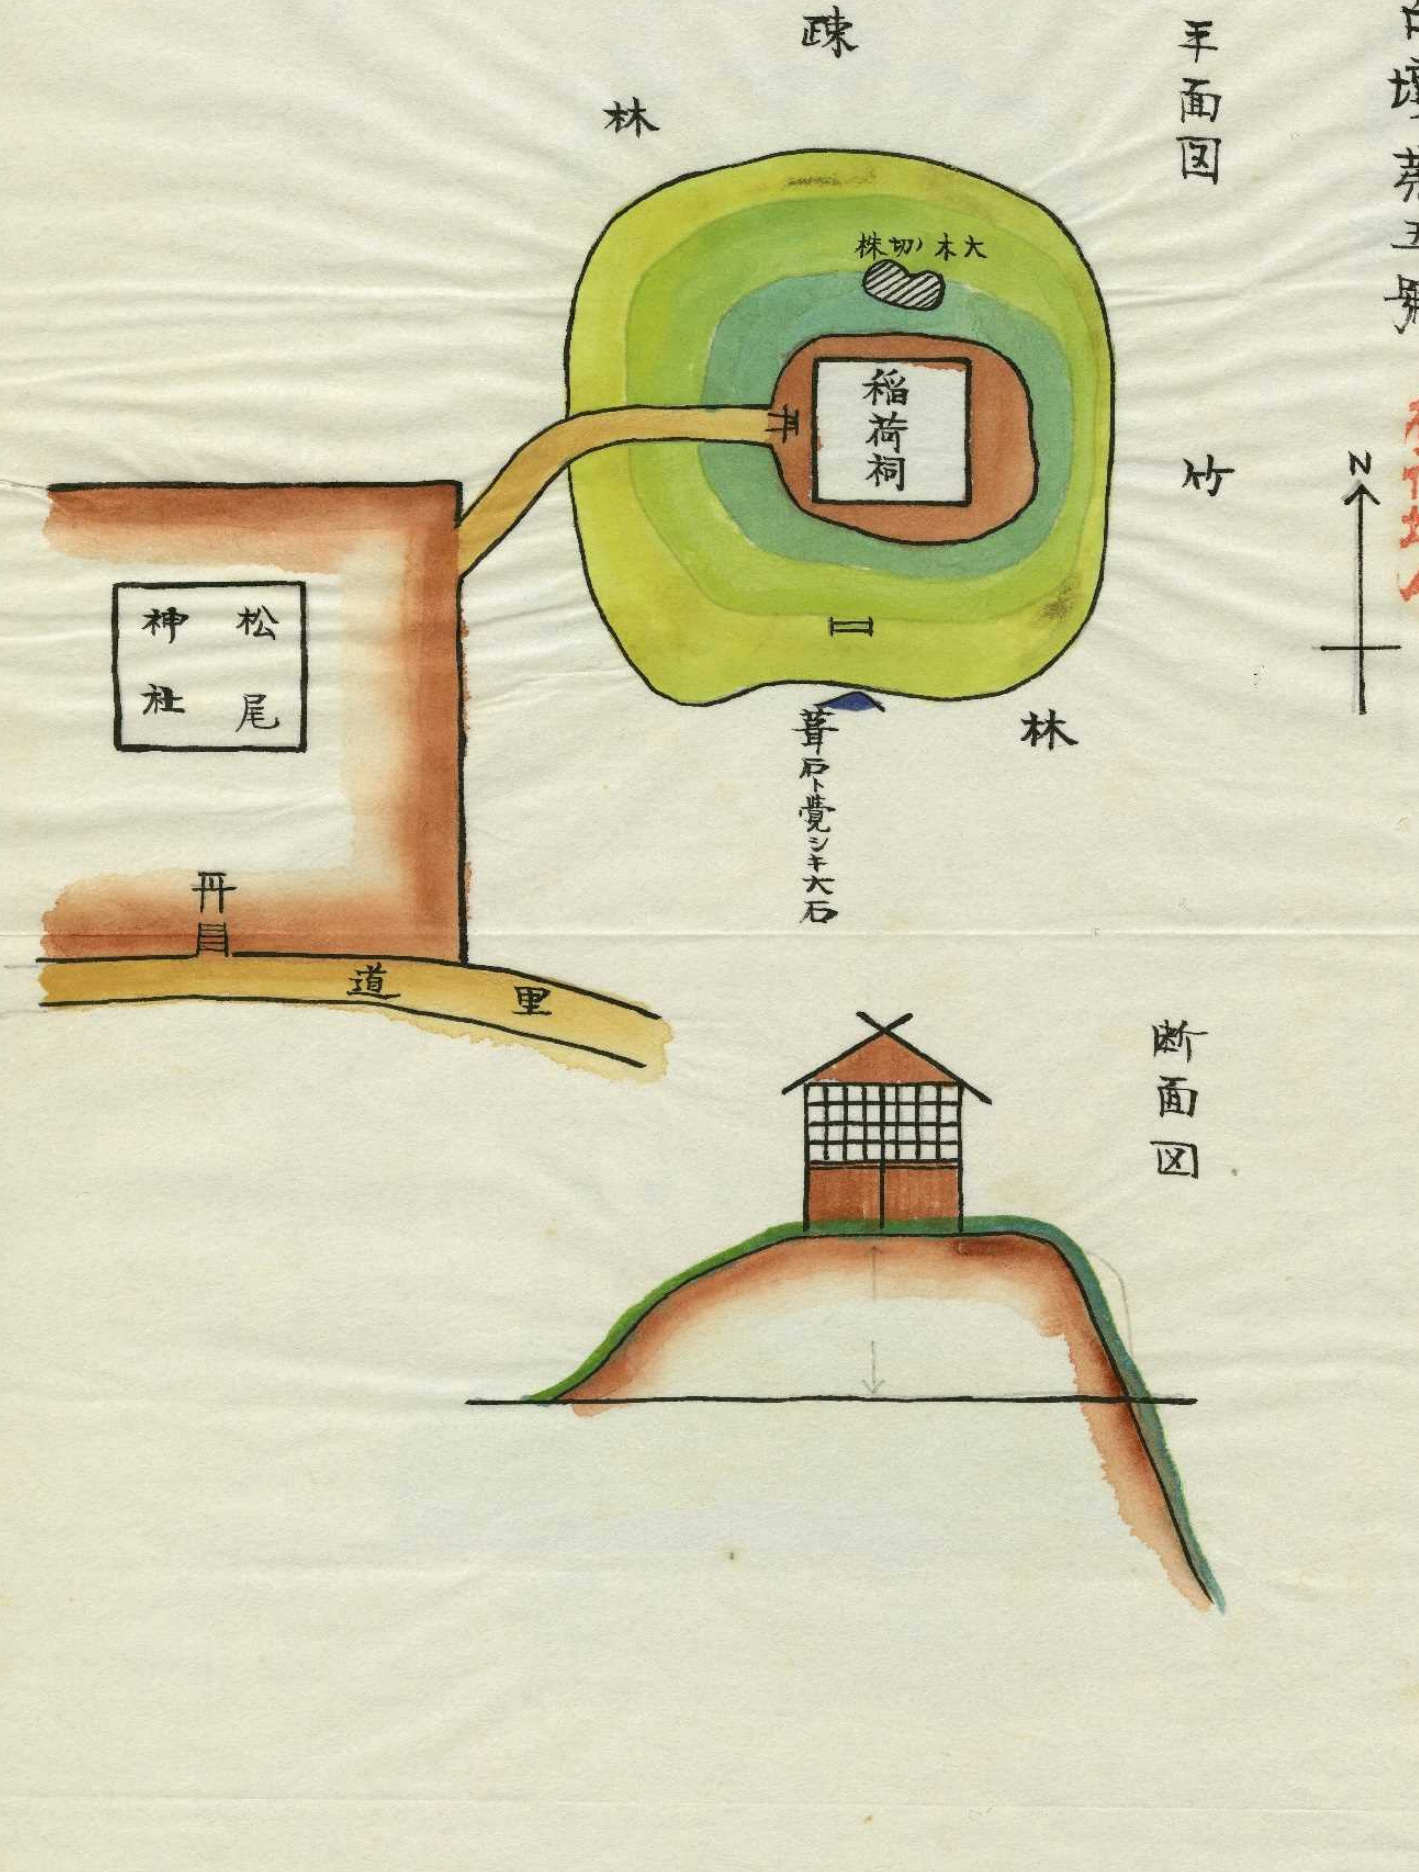
古墳第五號

番號	第五號、
名稱	松尾ノ塚、
所在地	丹生村大字原字内手三五四番、
地目地積	三五四番 宅地十歩、
所有者	[redacted]
型式	円型、
大サ	直徑 十八尺 高サ 二尺
現狀	上部ヲ平ニシ、稲荷祠ヲ祀ル、
發掘ノ有無	維新前發掘年月不詳、現在石槨ノ口ヲ開キ居レリ、
出土品	出土品アリタリヤ否ヤ不明、
由來徴證	無、
管理ノ有無	無
參考事項	無格社松尾神社ノ東北三十尺ノ地点 丘ノ中腹ニ在リ、

疎
林
平面図
大木ノ切株
稲荷祠
竹
林
松尾神社
葺石ト覚シキ大石
道
里
N
断面図
0
1尺
5尺
20尺

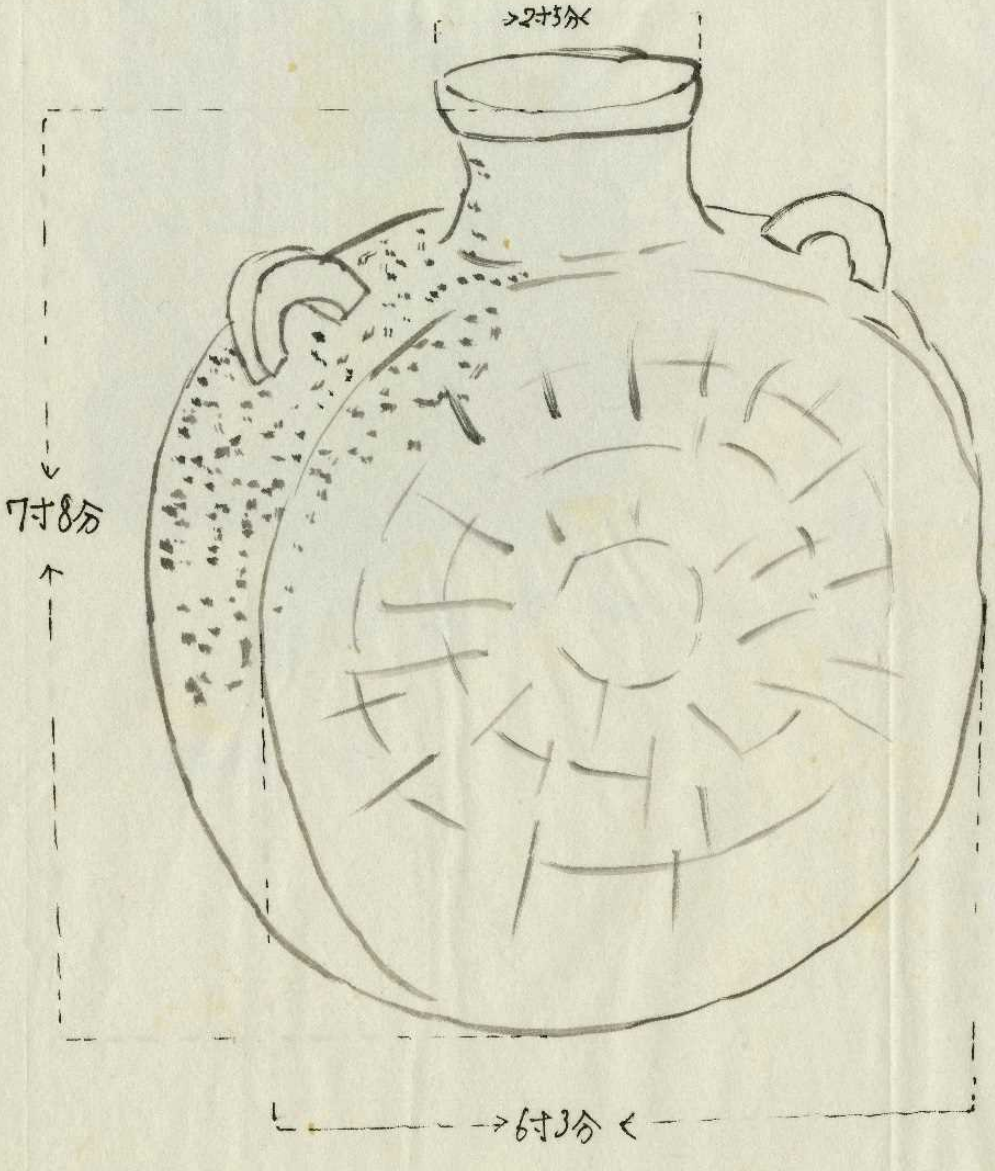
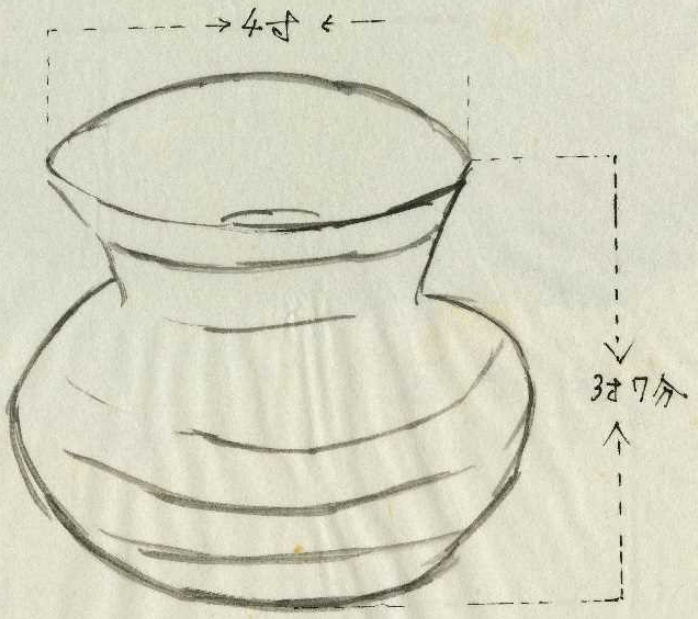
古墳苐六號附近ヨリノ出土品

番號	第六號
名稱	ナシ
所在地	丹生村大字原字井出森甲八七〇番、
地目地積	甲八七〇番　畑三段七歩、
所有者	[redacted]
型式	円型、
大サ	直徑 東西 十八尺、南北 二十一尺、 高サ 六尺、
現狀	雜草ニテ蔽ハル　葺石多シ 上円下方ノ形ヲナスモ下方部ハ開墾ノ際形作レルモノ、
發掘ノ有無	維新前發掘、年月不詳 現在石槨ノ口ヲ開キ居レリ、
出土品	出土品アリタルヤ否ヤ不明、
由來徵證	無、
管理ノ有無	所有者 周圍ヲ方形ニ三尺ノ高サニ石垣ヲ築ク、
參考事項	附近ノ塚（現在ハ既ニ耕サレテ畑トナリ何モ止メザルモノ）ヨリ腐朽甚ダシキ直刀、土器二ケ（別圖參照）其ノ他曲玉、管玉等ヲ出シ（富澤亀角氏所有）現ニソノ畑ニハ土器ノ細片夥シク、尚今ニ石簇ヲ出ス

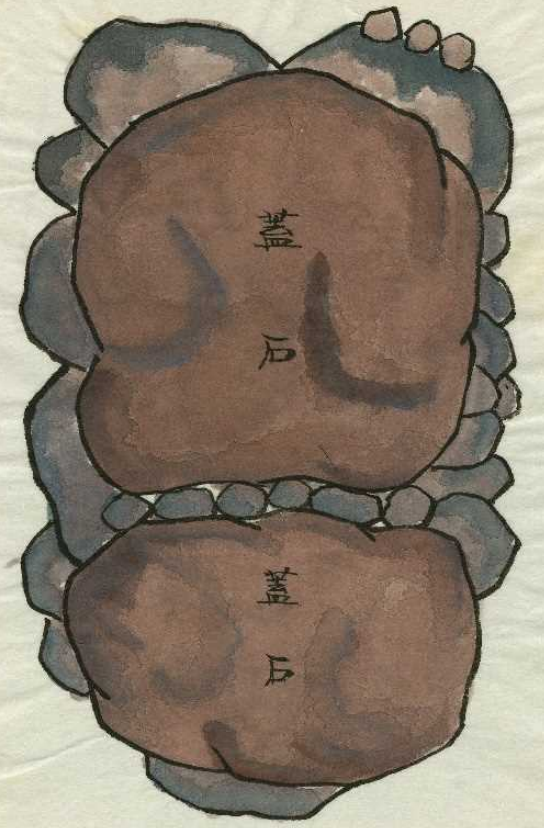
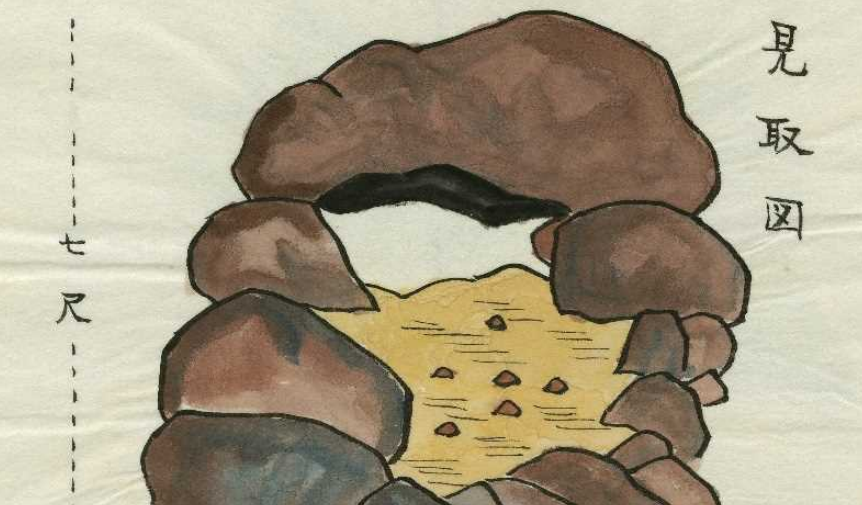
古墳第七號

番號	第七號
名稱	ナシ
所在地	丹生村大字原字稲荷塚八九四番、
地目地積	八九四番、畑一段六畝
所有者	[redacted]
型式	円型（推定）、
大サ	直徑東西十尺、南北十八尺、（露出セル岩石部ノミノ長サ）、 高サ七尺
現狀	大石二ケヲ蓋石トシ、全部岩石ヲ露出ス、（發掘ニヨルモノナルヤ或ハ又自然ノ風化作用ニヨルモノナルヤ不明）、
發掘ノ有無	不詳、
出土品	不詳、
由來徵證	不詳
管理ノ有無	縮小シテ周圍ヲ不規則ナ石垣トス、
參考事項	無

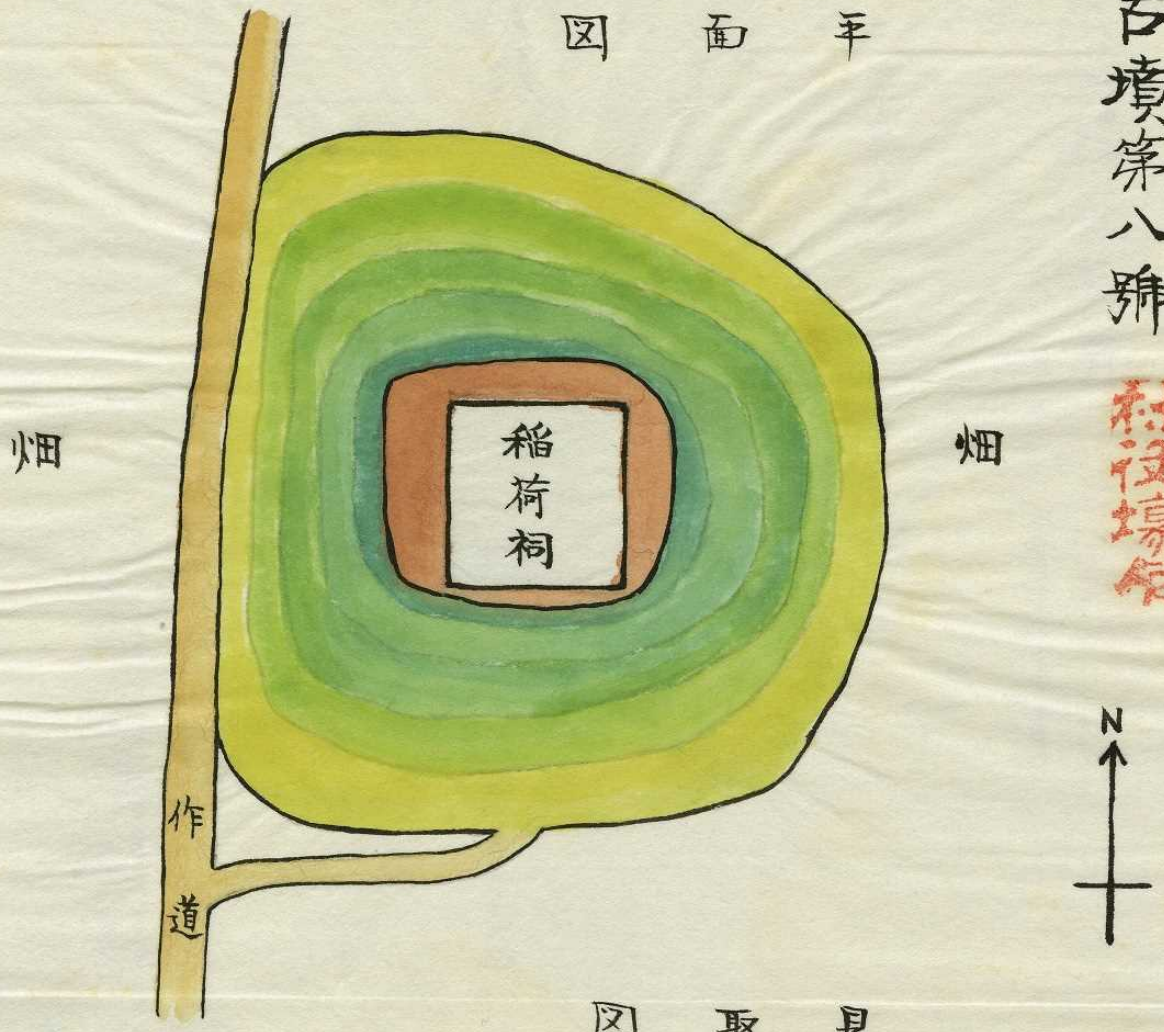
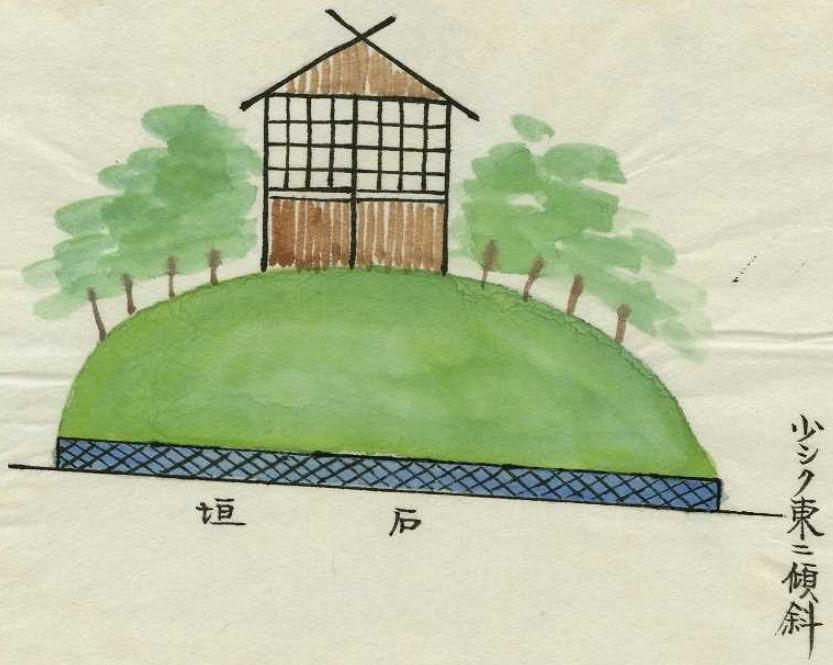
古墳第八號

番號	第八號、
名稱	ナシ
所在地	丹生村大字原字稲荷塚 九〇六番
地目地積	九〇六番 原野十九歩、
所有者	[redacted]
型式	円型
大サ	直徑 東西、十五尺、南北 十六尺、 高サ五尺、
現狀	蓋石等露出、上ニ稲荷祠ヲ祀ル、 雜草木茂ル、
發掘ノ有無	發掘セラレズ、
出土品	無
由來徴證	不詳、
管理ノ有無	周圍ニ不規則ナ石垣ヲ築ク、
參考事項	附近ヲ稲荷塚ト稱ス、

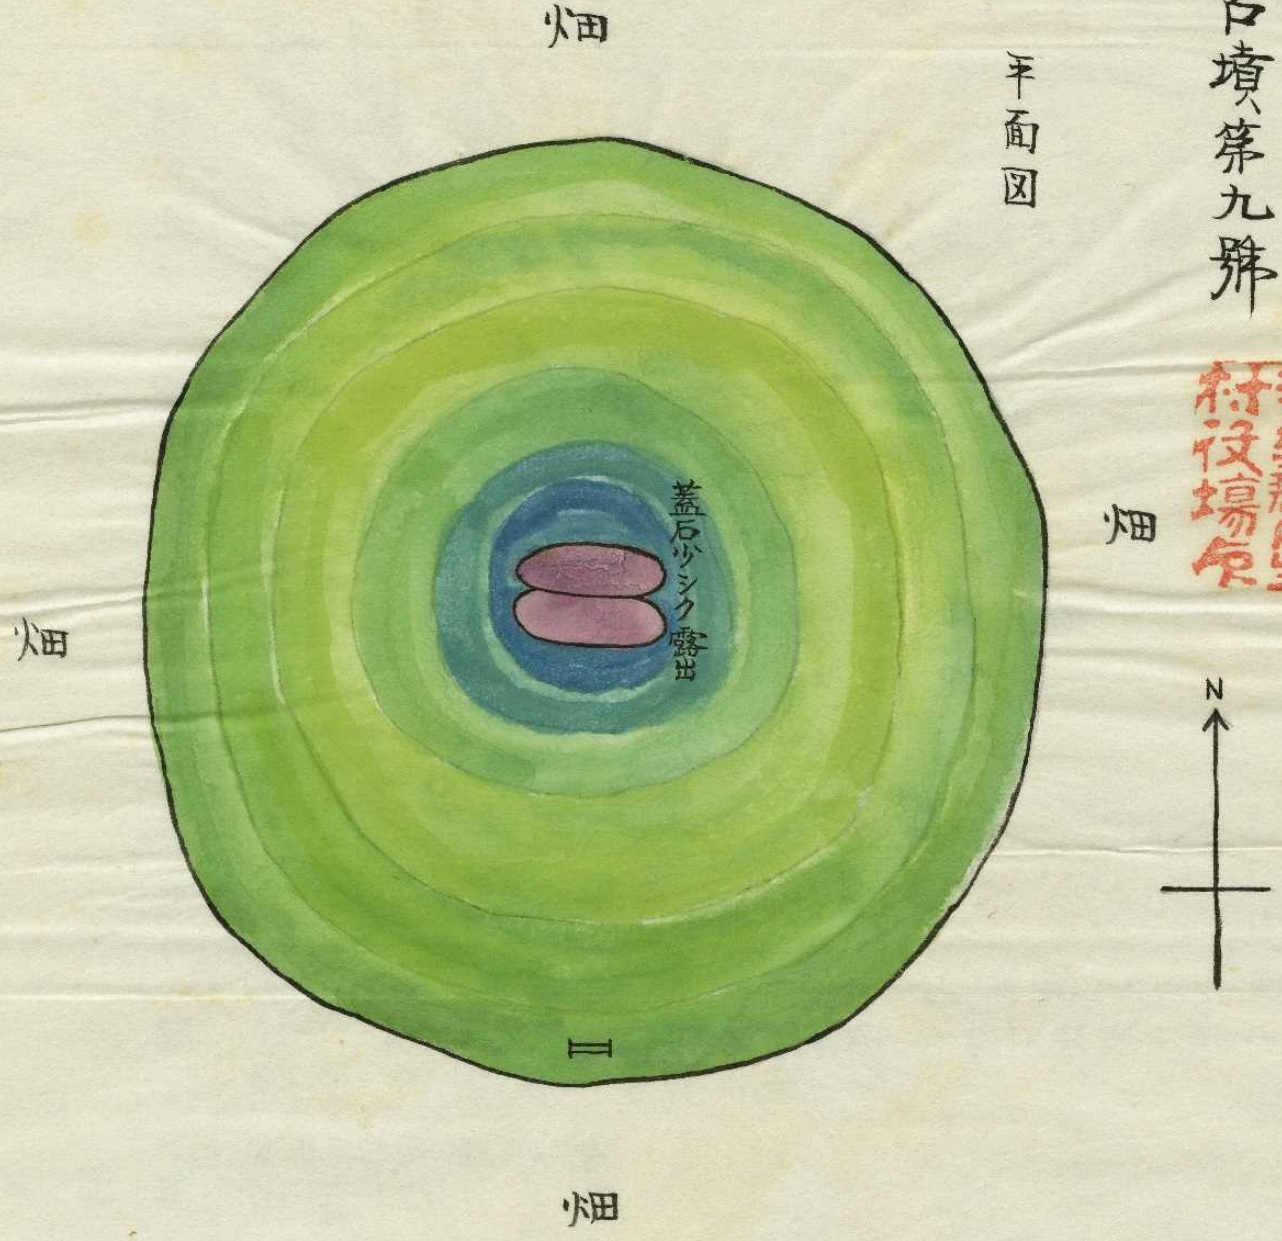
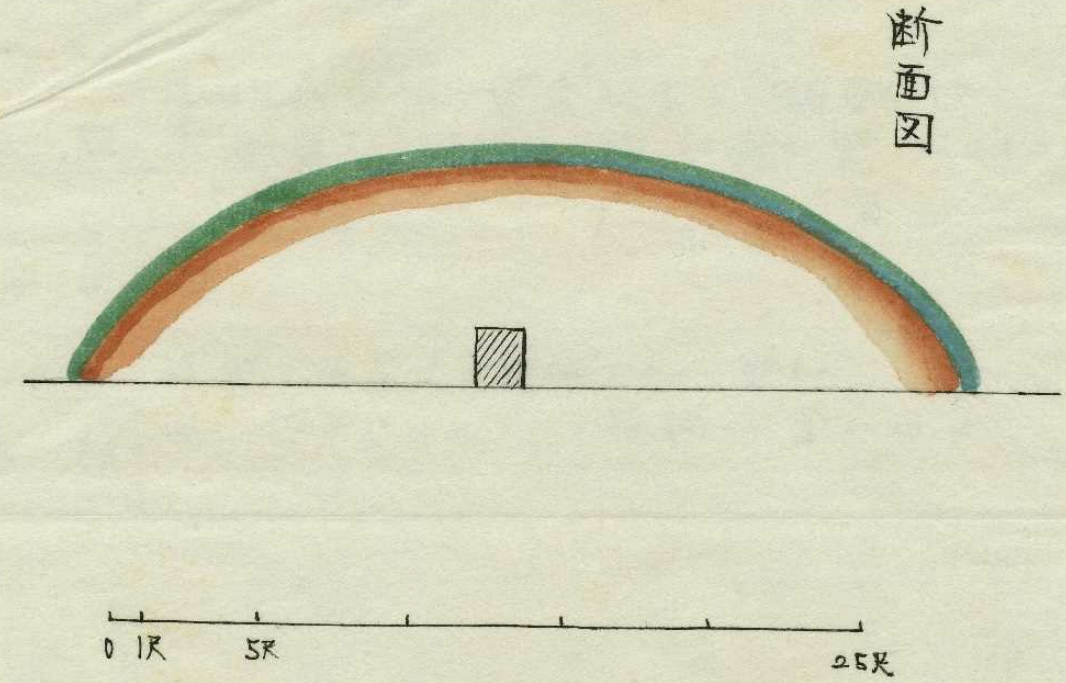
古墳ハ第九號

番號	第九號、
名稱	ナシ
所在地	丹生村大字原字諏訪平一〇〇六番ノ一、
地目地積	一〇〇六番ノ一 畑七段一畝六歩、
所有者	[redacted]
型式	円型、
大サ	直徑 東西 三十二尺、南北 三十四尺 高サ、八尺、
現状	大体原形ヲ保ツ 芝地、 玄室ノ上ノ蓋石露出シ、尚ソノ空隙ヨリ中ヲ窺キ得 葺石多シ、
發掘ノ有無	維新前發掘年月不詳、 現在石槨ノ口ヲ開キ居レリ
出土品	不詳
由來徴證	不詳
管理ノ有無	古墳トシテソノマヽ管理セルモノヽ如シ
參考事項	無
擔當調査員職氏名印	[redacted]

畑
畑
畑
畑
蓋石少シク露出
N
