# 尾瀬における木道施設の劣化診断

Diagnosis of deteriorating Woodenness facilities of Oze Natural park

工藤康夫・小林慧・野田龍\*

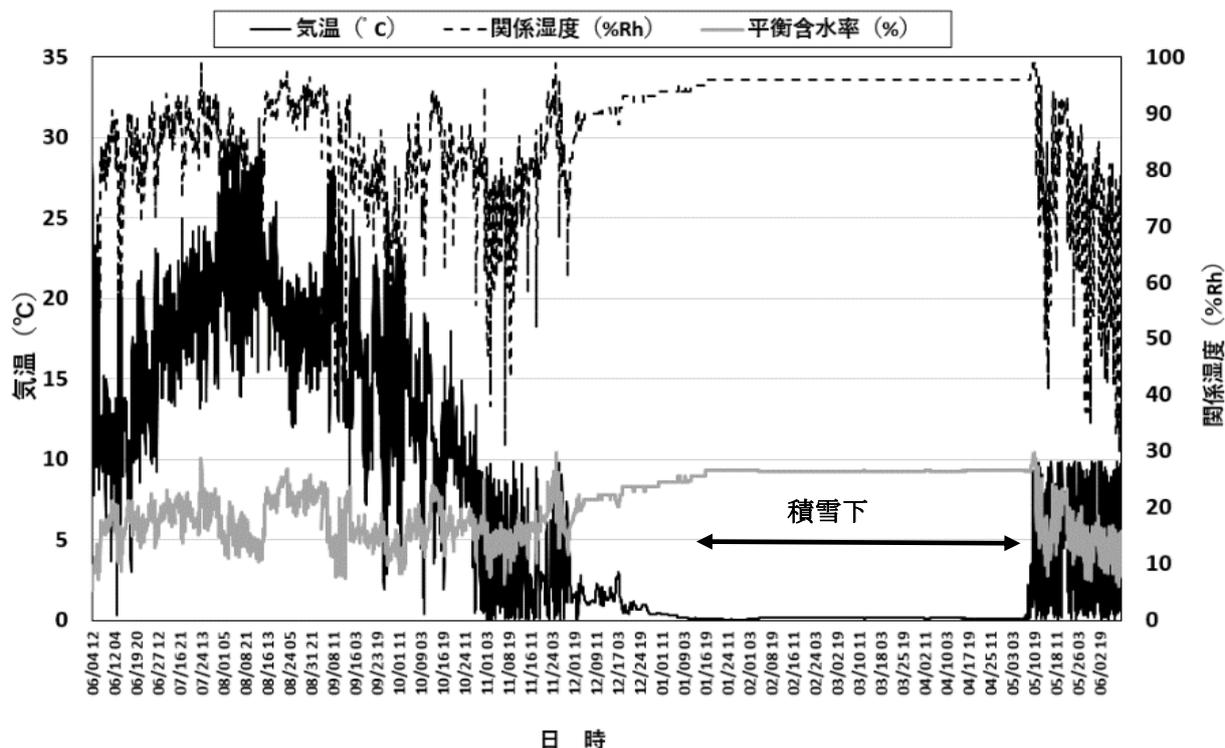
図-8 尾瀬木道周辺の気温と関係湿度

例年尾瀬は12月から翌年の5月までの約半年間は積雪下となるため、気温は0℃、関係湿度95%前後で推移していた。また、年間の平均気温は6.8℃、平均関係湿度は86%Rhで、無雪期（6月から11月）の気温も平均で13.4℃であった。多くの木材腐朽菌が属する好中温菌の生育適温である25℃～30℃（日本菌学会,2013）の累積時間は年間を通して148時間であった。一方、ほぼ同期間の令和元年（2019）8月から令和2年（2020）7月までの榛東村では、25℃～30℃の累積時間は996時間であった。尾瀬と榛東村での測定期間と時間が若干異なるため単純比較はできないが、一般的な好中温菌の生育適温累積時間は、尾瀬は榛東村の約15%であった。

年間を通して平衡含水率が高い湿潤状態でありながら、標高1,400m以上の高層湿原である尾瀬では、腐朽菌の活動に適した温度の累積時間が平地に比べて著しく少なく、またこの地域ではシロアリによる食害や生息事例が報告されていないこともあり、腐朽劣化速度は平地の約1/5程度であると推察される。また、木道資材として利用されている無処理カラマツの心材の耐朽性は中程度（屋外で5～6.5年）であるが、辺材の耐朽性は極小（屋外で2.5年以下）とされている（日本木材学会,2001）。このことから、資材の交換を視野に入れた腐朽劣化診断はこの約5倍の年数となる設置後10年を目処に本格的に実施することが望ましいと考えられる。

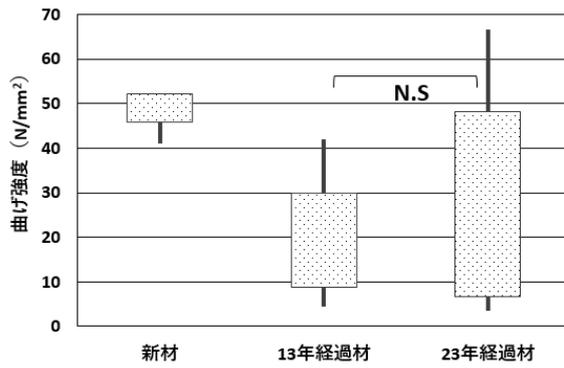
図-9 敷板の曲げ試験結果

図-9に敷板の曲げ試験結果、および図-10に敷板のせん断試験結果を示す。13年経過材、23年経過材は曲げ強度、せん断強度とも新材に比べて強度の大幅な低下が認められた。また、t検定の結果、曲げ強度、せん断強度とも13年経過材と23年経過材には有意差が認められなかった。さらに、表6に曲げ強度劣化材、表7にせん断強度劣化材の割合を示す。13年経過材の敷板は、曲げ強度で10体の内3体、せん断強度で5体の内2体が強度劣化材と認められ、23年経過材の割合と大きな違いが見られなかった。

このことから、13年経過材は設置後10年程で強度低下が進むことが示唆された。

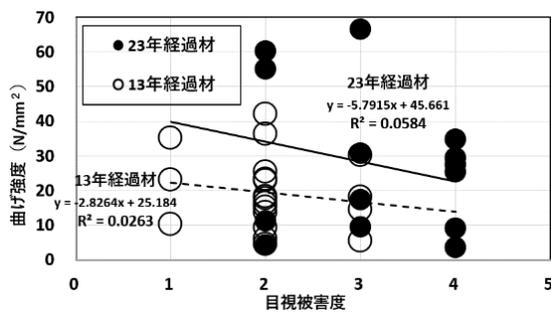
図-11 目視被害度と曲げ強度の関係

図-11 に目視被害度と曲げ強度の関係、また図-12 に目視被害度とせん断強度の関係を示す。目視被害度と曲げ強度の関係、目視被害度とせん断強度にはいずれも相関が認められなかった。目視被害度調査は特別な測定器具を必要とせずに現場で調査が可能である反面、客観的判断が困難なことや腐朽劣化診断の経験者が実施する必要がある。しかし目視被害調査は今回の結果から、部材の裏側や木口など、現地で目視できない箇所を持つ施設の点検には適していないと結論づけられる。

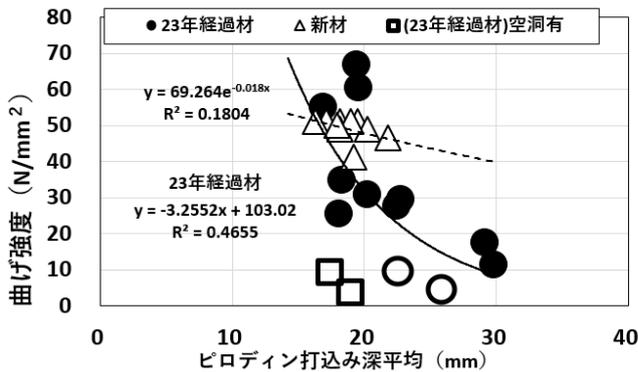
図-13 敷板のピロディンの打込み深平均と曲げ強度の関係 (23 年経過材)

図-13 に 23 年経過材敷板のピロディンの打込み深平均と曲げ強度の関係を、図-14 に同じく 23 年経過材フォースゲージ 150N 時貫入深平均と曲げ強度の関係を示す。なお、切断面以外からは目視が不可能かつピロディン打込み深さの限界 (40mm) を超えた材中心部に空洞を持つ試験体 2 体 (図-15) については、特殊な事例であることから、23 年経過材と別に表示した。また、強度劣化材は白ヌキで表示した。23 年経過材のピロディンの打込み深平均と曲げ強度の関係、フォースゲージ 150N 時貫入深平均と曲げ強度の関係はいずれも高い相関関係 (決定係数 R:ピロディン=0.682、フォースゲージ=0.645) が認められた。さらに図-16 に 23 年経過材敷板のピロディンの打込み深平均とせん断強度の関係を、図-17 にフォースゲージ 150N 時貫入深平均とせん断強度の関係を示す。ピロディンの打込み深平均とせん断強度の関係、またフォースゲージ 150N 時貫入深平均とせん断強度の関係も非常に高い相関関係 (決定係数 R : ピロディン=0.919、フォースゲージ=0.928) が認められた。このことから、ピロディンやフォースゲージを用いた貫入試験により、非破壊で強度劣化をほぼ正確に把握可能と示唆された。スギ円柱加工材のピロディン打込み量から曲げ強度の把握が可能であることが報告されているが(小柳ら,2012)、樹種、材の形状寸法が異なる場合であっても同様に強度の把握が可能であることが確認できた。

白ヌキ表示は強度劣化材

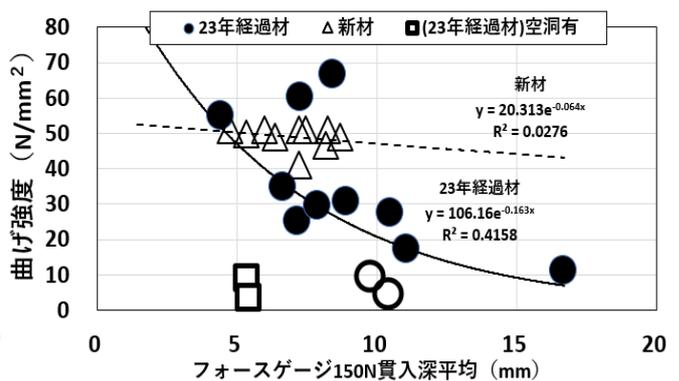
図-14 敷板のフォースゲージ 150N 時貫入深平均と曲げ強度の関係 (23 年経過材)

白ヌキ表示は強度劣化材

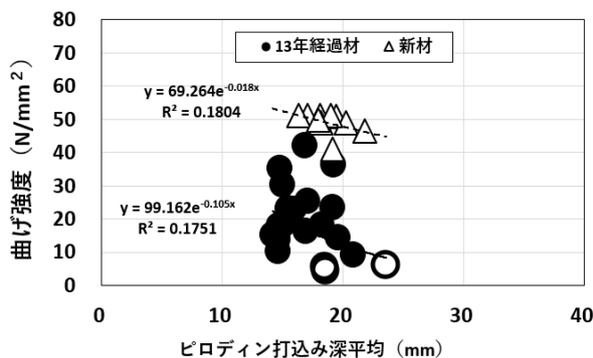
図-18 に 13 年経過材敷板のピロディンの打込み深平均と曲げ強度の関係を、図-19 にフォースゲージ 150N 時貫入深さと曲げ強度の関係を示す。13 年経過材はピロディンの打込み深平均、フォースゲージ 150N 時貫入深平均とも曲げ強度との間に相関が見られなかった。

敷板のピロディンの打込み深さと曲げ強度の関係 (13年経過材)

白ヌキ表示は強度劣化材

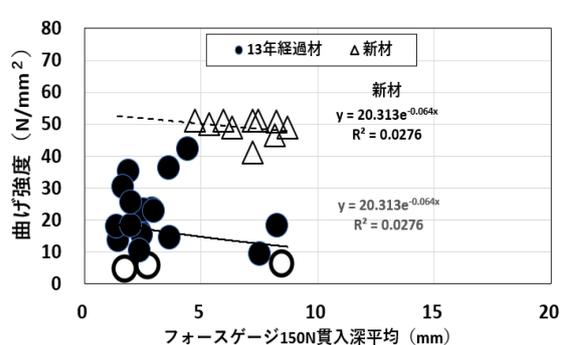
図-19

特にフォースゲージ打込深平均が 5 mm 以下でありながら曲げの強度劣化が生じているもの (図 19)、また、せん断の強度劣化が生じているもの (図-21) が認められた。13 年経過材についてはピロディンやフォースゲージを用いた貫入試験貫入試験では、強度劣化を把握することが不可能であった。

敷板のフォースゲージ 150N 時貫入深さと曲げ強度の関係 (13年経過材)

白ヌキ表示は強度劣化材

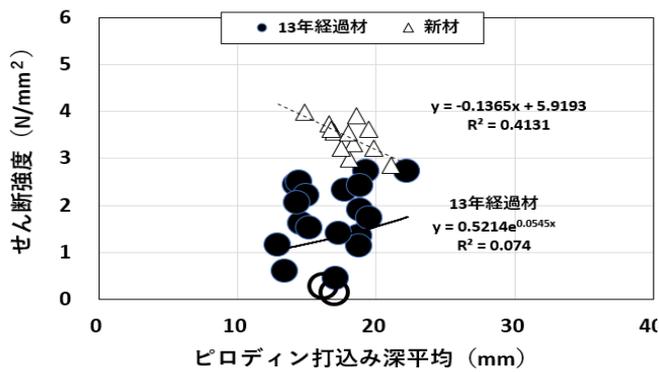
図-20 敷板のピロディンの打込み深さとせん断強度の関係 (13年経過材)

さらに、図-20 に 13 年経過材敷板のピロディンの打込み深平均とせん断強度の関係を、図-21 にフォースゲージ 150N 時貫入深平均とせん断強度の関係を示す。13 年経過材はピロディンの打込み深平均、フォースゲージ 150N 時貫入深平均とせん断強度との間にもほとんど相関が見られなかった。

白ヌキ表示は強度劣化材

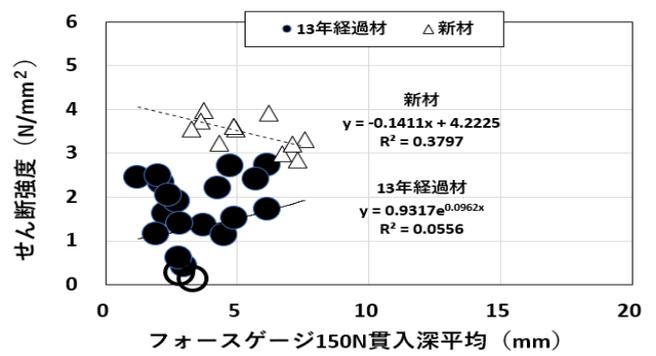
図-21 敷板のフォースゲージ 150N 時貫入深さとせん断強度の関係 (13年経過材)

白ヌキ表示は強度劣化材

心持材は強度劣化が早い上、目視診断、貫入試験いずれによっても強度劣化を把握すること困難であることから、当面は経過年数に応じて設置後概ね 10 年で更新を行う必要がある。ま、今後設置する木道敷板は、クラックがほとんど発生しない心去材や板材を使用することが望ましい。

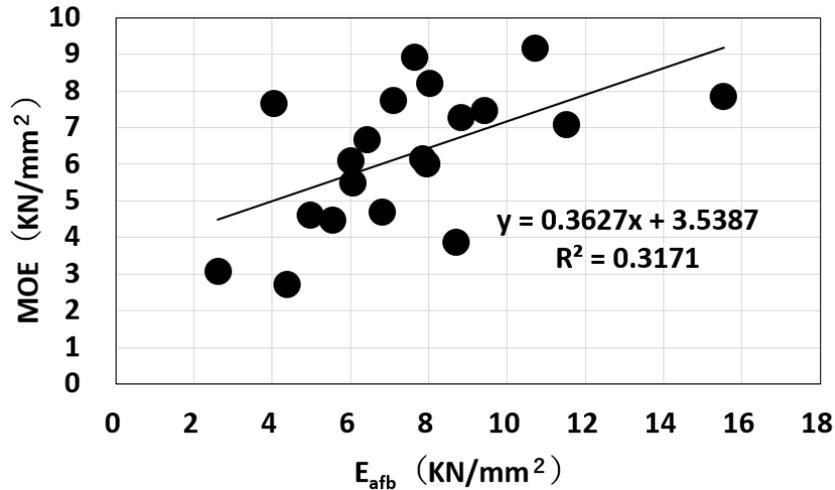
図-24 みかけのヤング係数  $E_{afb}$  と、曲げヤング係数 MOE の関係 (13 年経過材)

図 24 に、曲げたわみ振動法によるみかけのヤング係数  $E_{afb}$ 、曲げヤング係数 MOE の関係を示す。 $E_{afb}$  と、曲げヤング係数 MOE には、相関関係 (決定係数  $R=0.5631$ ) が認められた。曲げたわみ振動法によるみかけのヤング係数測定によって、強度が低下した部材の特定が可能であることが示唆された。しかし、 $E_{afb}$  と曲げ強度 MOR には相関関係がほとんど見られず、曲げたわみ振動法から強度を直接想定することはできなかった。さらに曲げたわみ振動法を用いたみかけのヤング係数測定には計算因子として各部材それぞれの密度を用いる必要があるが、現場で木製部材の密度 (重量) を正確に測定することもほぼ不可能である。
