# 碓氷川河床低下対策計画(案)

平成30年3月 群馬県土整備部河川課

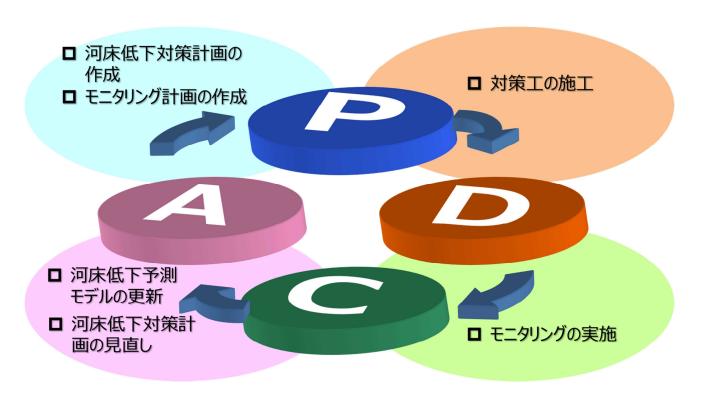
図-1 PDCAサイクル

碓氷川河床低下対策計画の実施にあたっては、モニタリング結果、対策工の施工、洪水・ 渇水、河川環境、河川の利活用等の状況を踏まえ、計画(Plan)施工(Do)モニタリング(Check)見直し(Action)のPDCAサイクルにより定期的に計画の見直しを行う。 また、河床変動予測の精度を高めるために、モニタリングによりえら得た各種データを基に予測モデルの高度化を図る。
