令和7年度

# 被災宅地危険度判定士更新講習会

### 3.被災宅地危険度判定制度について

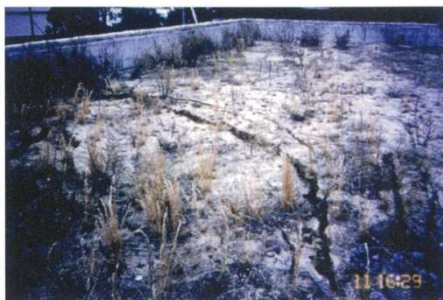
① 宅地地盤の亀裂

宅地地盤に円弧状にひび割れが生じています。擁壁が転倒する可能性があるため、擁壁の状態を確認する必要があります。

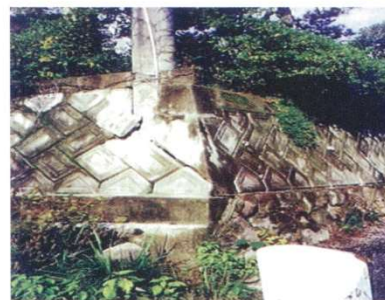
⑤ 電柱が立っている擁壁の崩壊

電柱等の異物が入っている場合、揺れ方が異なるため崩壊の原因となります。

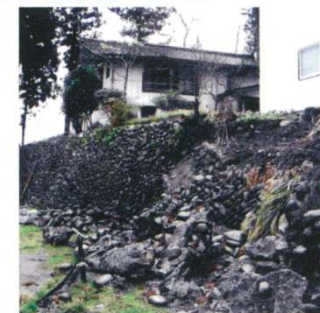
⑦ 玉石積擁壁の崩壊

強度の不足と水抜き穴の未設置のため、大規模に崩壊しています。

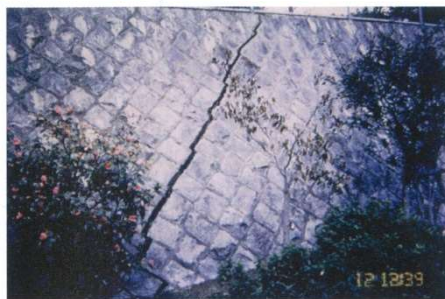
② 練積造擁壁の亀裂

斜めのクラック（≡ひび割れ）が、縦横や両方の要因により、ブロックの目に沿って生じています。

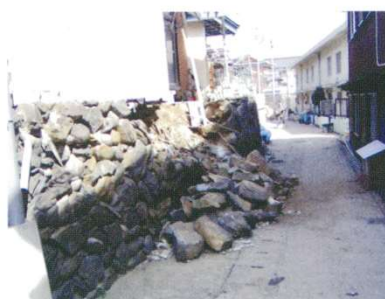
⑥ 上部に建物がある擁壁の破壊

空石積擁壁直上に建物がある場合の例です。建物に被害を受けなくても、擁壁の破壊により危険な状態になることがあります。

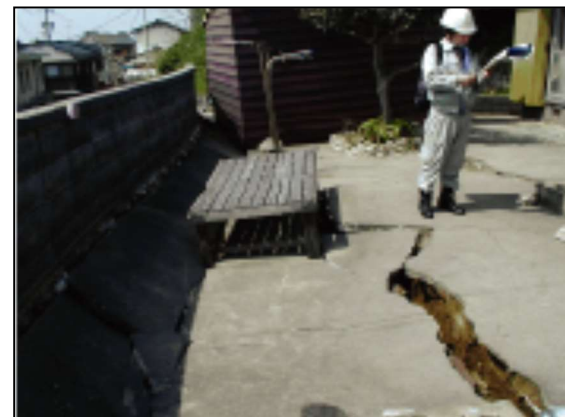
- 宅地に亀裂がないかなどの調査を行い、宅地全体の被害を把握していきます。

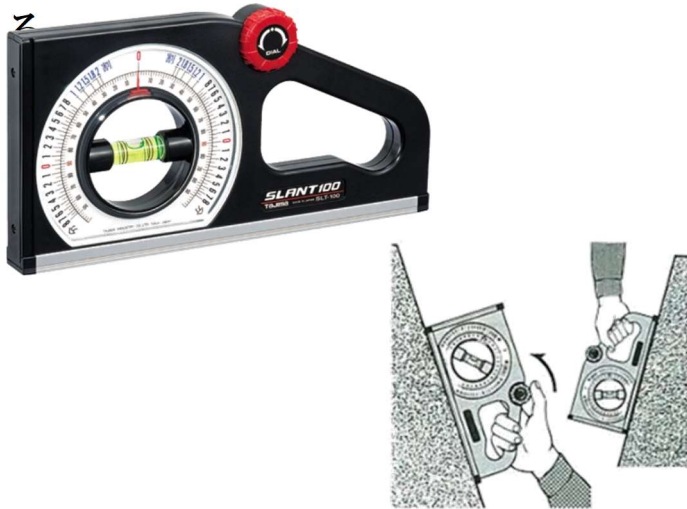
スラントルール（勾配儀）

被災地の擁壁やのり面の勾配を測定する

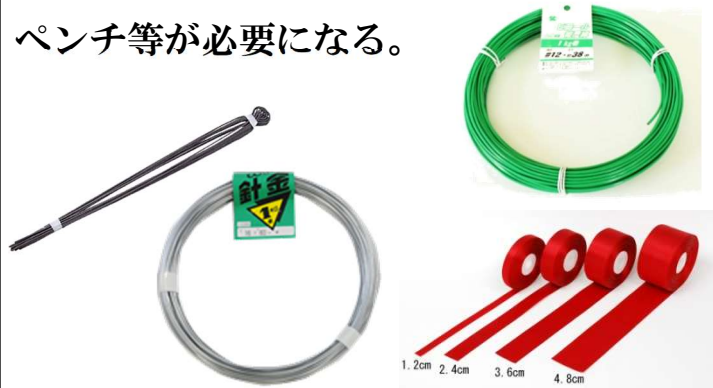
## 針金ピン・番線・リボン

足場番線は、＃１０番線（３．２mm）× ７０cm がよい。判定ステッカーを掲示、固定する際に使用する。使用時はラジオペンチ等が必要になる。

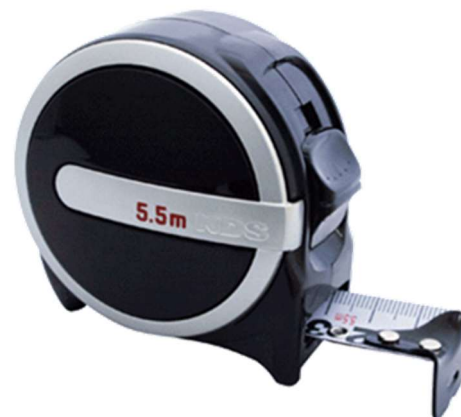
## コンベックス（巻尺）

５．５m が適当。構造物を計測する。さまざまな計測に使用できる。

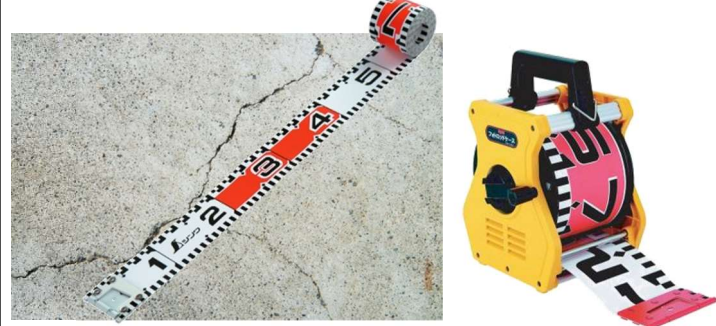
## テープロッド（リボンテープ）

60mm 巾の10m が適当。宅地内のひび割れ（クラック）等の長さを計測する。

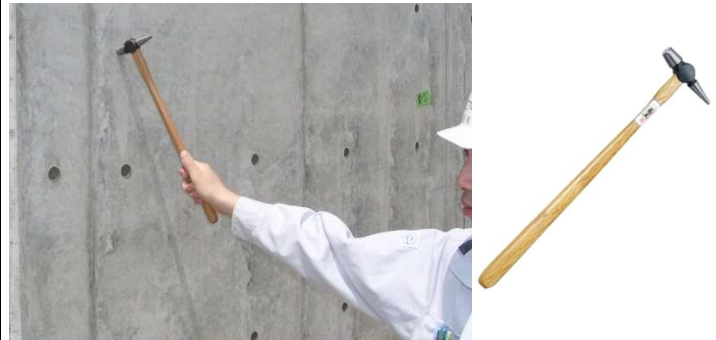
## テストハンマー（打診器）

木柄の1/4～1/2ポンド等でよい。コンクリート構造物等の欠片が剥落し、通行者等に危険を及ぼさないようにするため、たたき落としの実施や鋼構造物の腐食状況の把握に使用する。

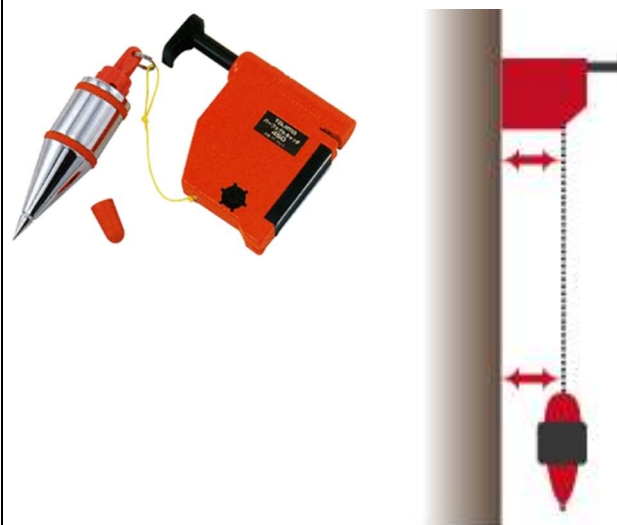
## 下げ振り

壁や柱等の建入れ（鉛直）を調べる。

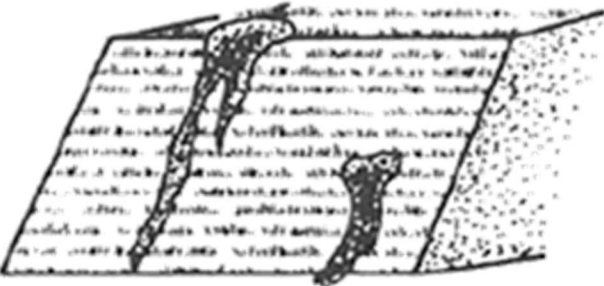
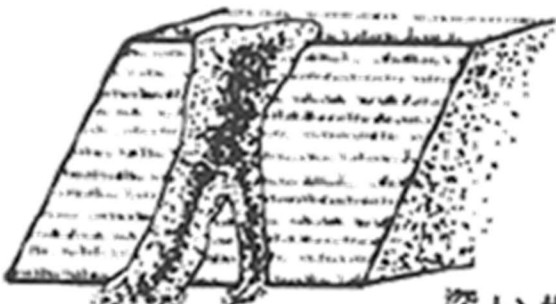
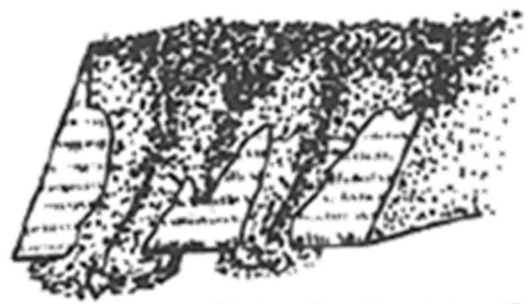
| | 小被害 | 中被害 | 大被害 |
|---|---|---|---|
| 3.<br>ガリ―浸食 | <p>地震等によるクラックなどが誘因となって雨滴による侵食が現れはじめた段階。</p> | <p>深い場合</p> <p>雨により浸食されたのり面の表土が雨裂に陥没するなど放置していると被害が広がるおそれのあるもの。</p> | <p>全面的に生じている場合</p> <p>洞穴状や滝壺状にガリ―が進展して、家屋の基礎やのり面等の下側に被害を及ぼすような状態。</p> |

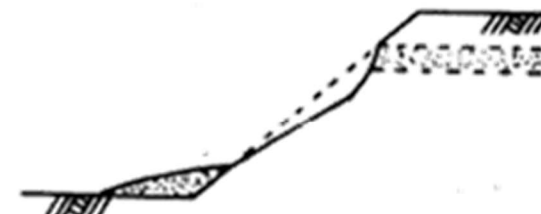
| | 小被害 | 中被害 | 大被害 |
|---|---|---|---|
| 4<br>①<br>滑落 | <p>部分的な表層すべり。</p> | <p>表層すべりが進んでえぐり取られたような状態。放置すると拡大するおそれがあるもの。</p> | <p>全面的なすべり崩壊で、さらに拡大のおそれがあるもの。</p> |

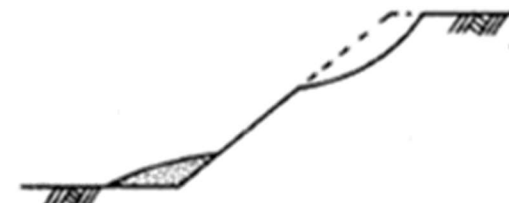
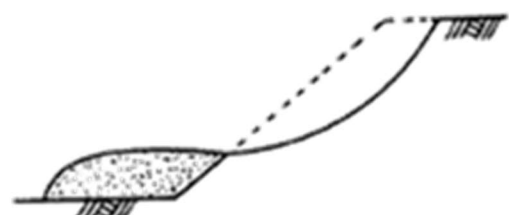
| | 小被害 | 中被害 | 大被害 |
|---|---|---|---|
| 4<br>②<br>崩壊 | <p>のり面上部の小崩壊。</p> | <p>のり面中部までの崩壊。</p> | <p>のり面底部を含む全崩壊。</p> |
