## ⑤洪水による家屋の浸水被害を減らし、県民の生命財産が守られます

### ○浸水箇所の対策例（休泊川）

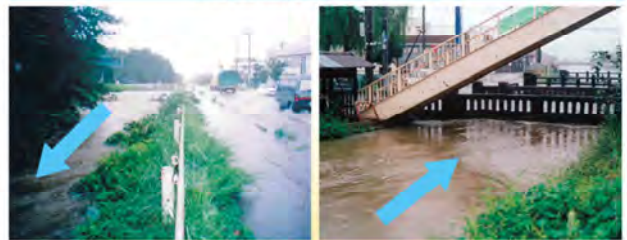
##### 出水状況（整備前）

集中豪雨による川の出水状況 (H10.8)

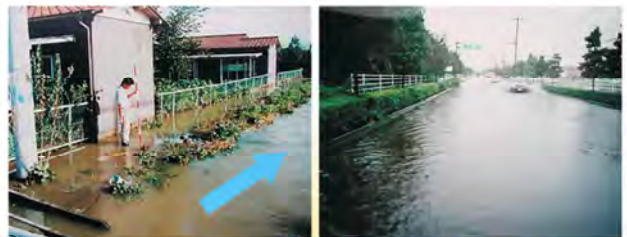
##### 家屋浸水及び道路冠水の状況

集中豪雨などによる氾濫状況 (H10.8)

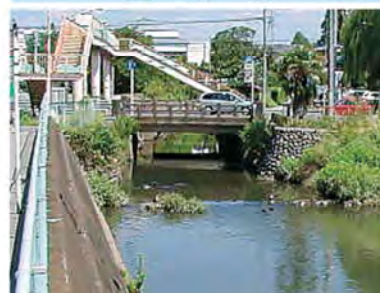
##### 整備前

整備前は、上下流の河川断面に比べて、橋梁部が狭くなっていた。

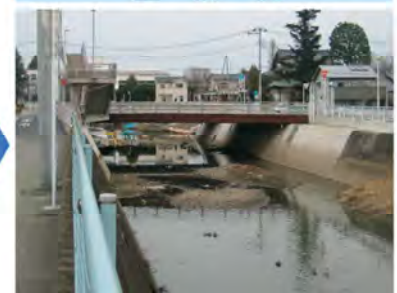
##### 整備後

橋梁部の川幅を拡幅する改修を実施した。
