## 国重要文化財（建造物）の新規指定について

<sup>てんまんぐう</sup> 天満宮 2棟（<sup>ほんでん</sup> 本殿・<sup>へいでん</sup> 幣殿・<sup>はいでん</sup> 拝殿 1棟、<sup>まつしやかすがしやほんでん</sup> 末社春日社本殿 1棟）

## 天満宮（桐生市）の重要文化財指定について

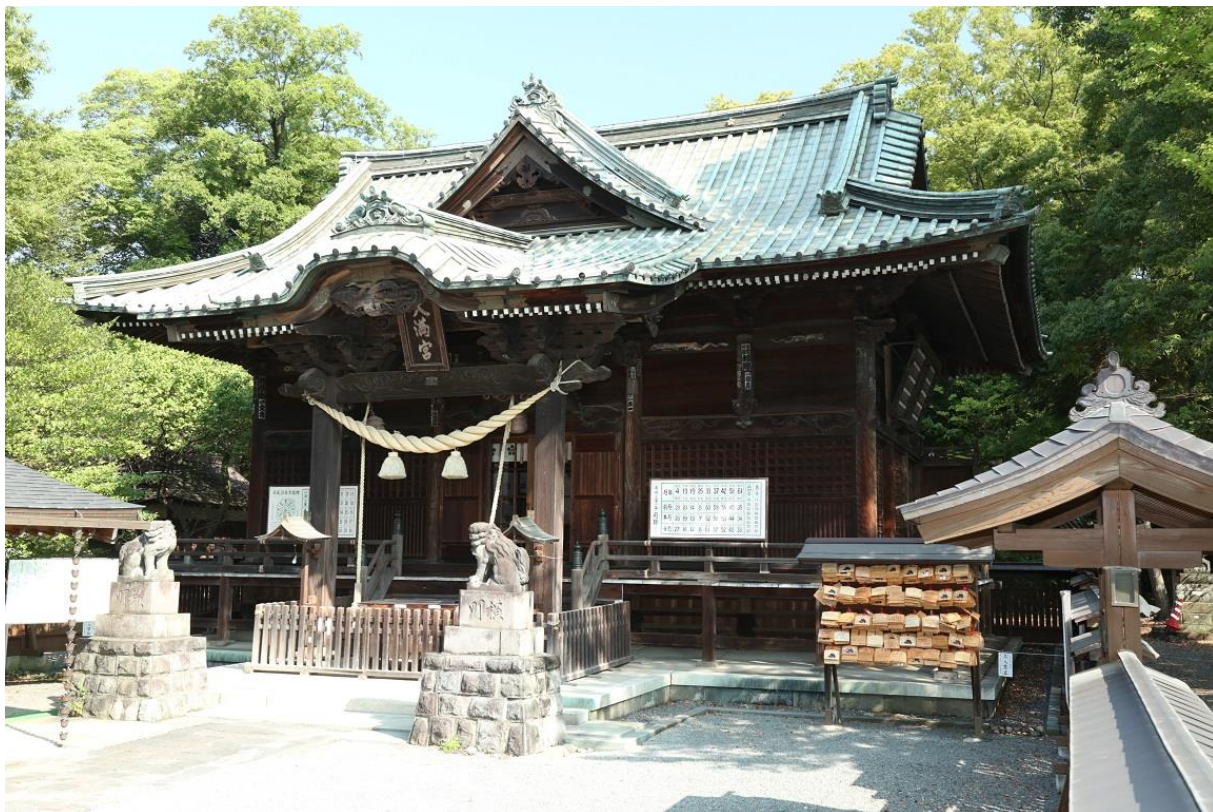
1 天満宮 拝殿 南から (群馬県提供)

- ・本殿・幣殿の彫物棟梁を務めた関口文治郎<sup>せきぐちぶんじろう</sup>は、桐生市の栗生神社本殿<sup>くりゆう</sup>（県重文 寛政2年（1790））、高崎市の榛名神社本社・幣殿・拝殿（国重文 文化3年（1806））等の彫刻を手掛けた名匠として知られます。
- ・拝殿は享和2年（1802）の上棟で、本殿・幣殿に遅れて完成しました。装飾性を押さえた比較的簡素な造りをしています。
- ・精緻な彫刻と彩色で埋め尽くされた本殿・幣殿は、建築装飾の発達と工匠の高い技術を示します。拝殿は比較的簡素な造りですが、本殿・幣殿と一体で整備されました。重層的な価値を有す、江戸時代後期の北関東を代表する神社建築の一つです。
- ・県内における同時期の神社建築としては、高崎市榛名神社本社・幣殿・拝殿（国指定重要文化財、文化3年（1806））があります。

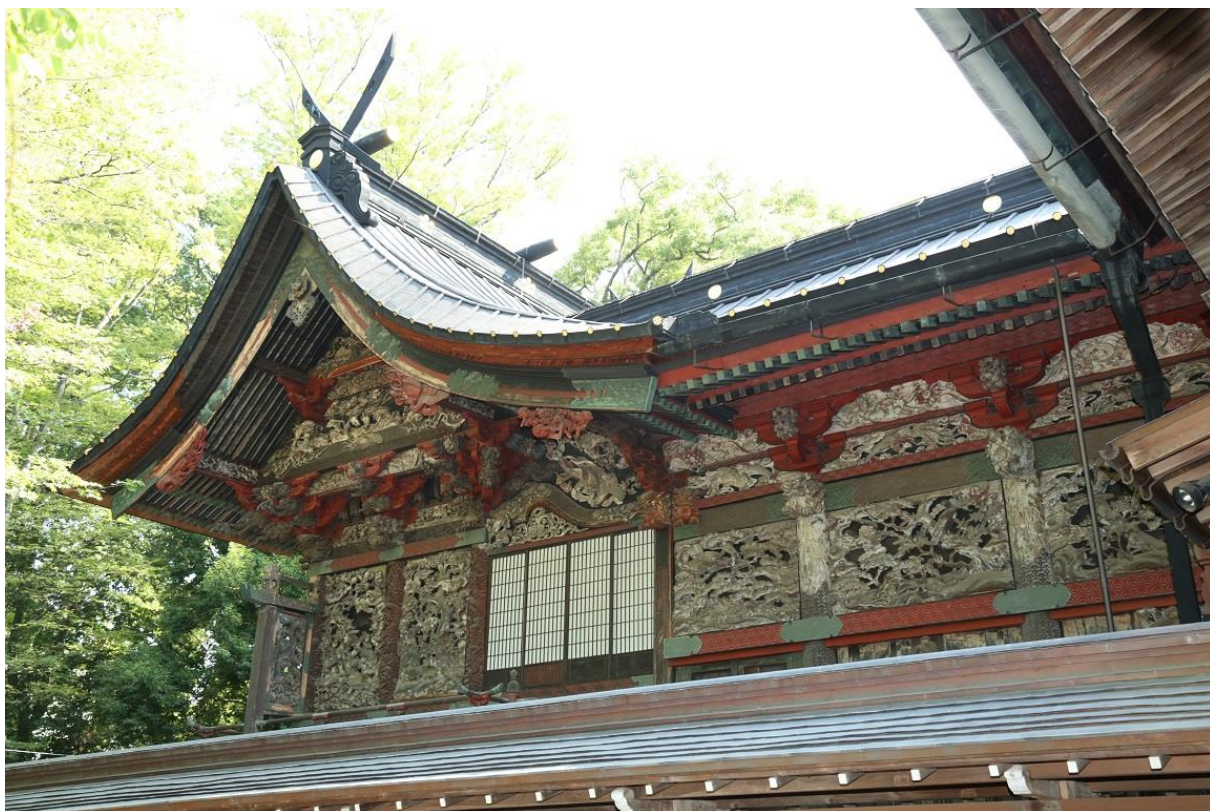
2 天満宮 本殿・幣殿 (側面) 西から (群馬県提供)

- 本殿・幣殿・拝殿が一体化した「<sup>ごんげんづくり</sup>権現造」の形式です。
- 平成2年（1990）9月に「天満宮社殿」として群馬県の重要文化財に指定されました。
- 本殿・幣殿は寛政元年（1789）の上棟で、内外が彫刻・漆塗・彩色・絵画・金具により濃密に装飾され、その範囲は土台や柱にまで及びます。神社建築の装飾化が最も発達した段階であり、建物全体を立体的な彫刻で埋め尽くしているのが特徴です。外

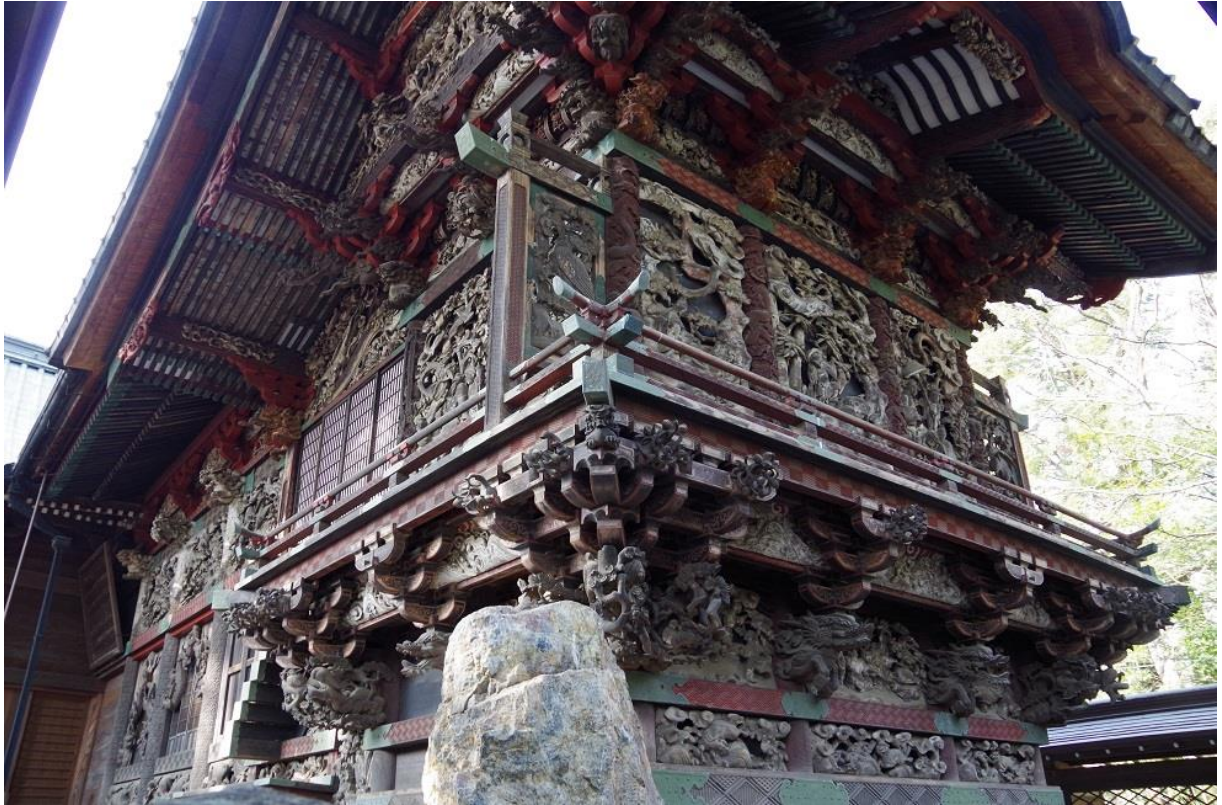
3 天満宮 本殿・幣殿 外面彫刻 北東から (群馬県提供)

部壁面には、中国の故事等を題材にした彫刻が嵌め込まれました。

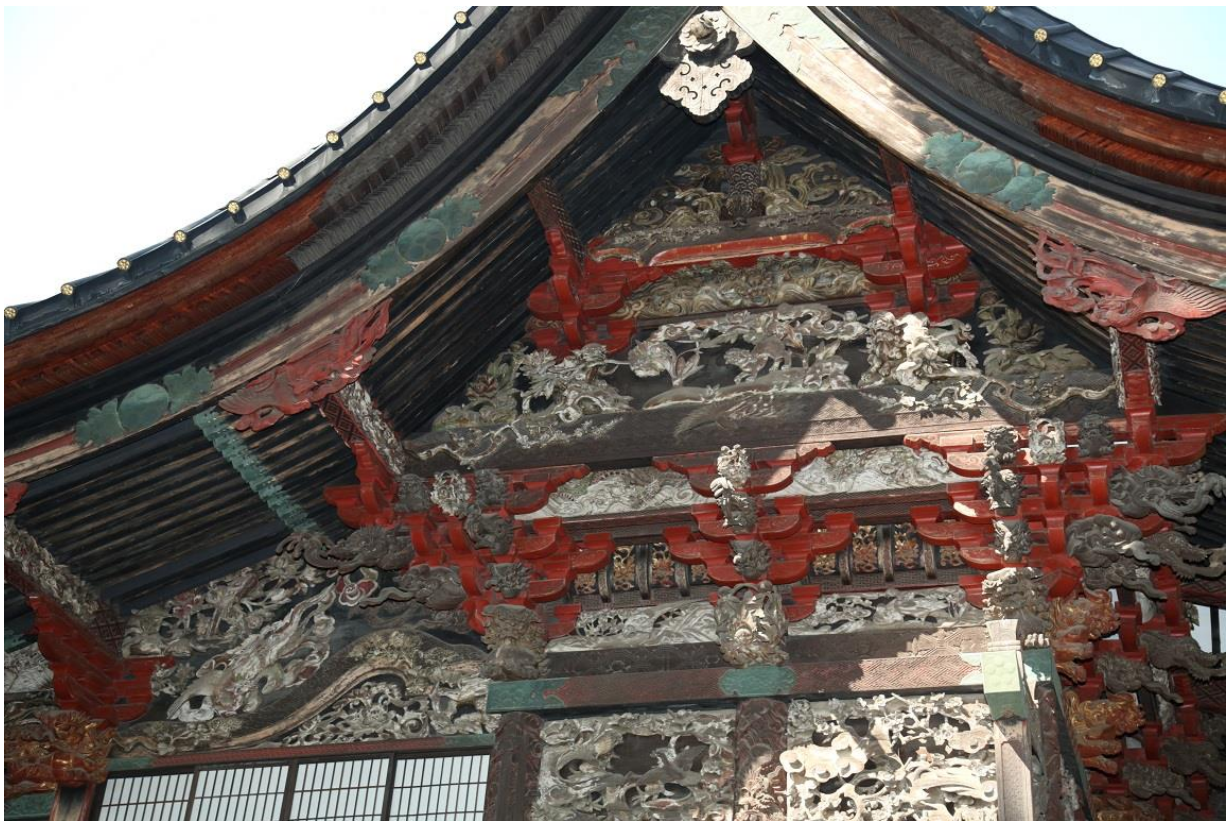
4 天満宮 本殿 軒下彫刻 東から (群馬県提供)

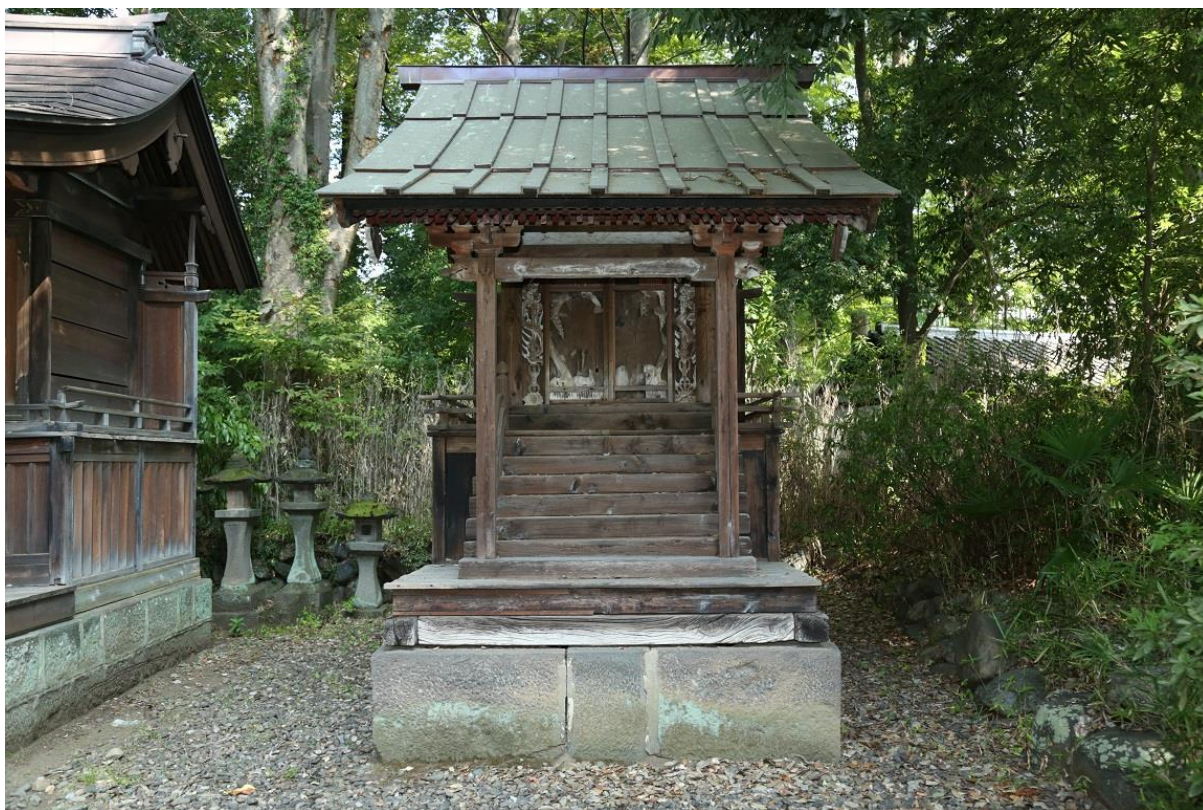
5 天満宮 末社春日社本殿 正面 南から (群馬県提供)

- ・本殿後方に所在する比較的小型の建物です。
- ・平成3年（1991）11月に「天満宮末社春日社」として桐生市の重要文化財に指定されました。
- ・様式等から17世紀初期の建築とみられ、天満宮境内で最も古い建物です。彫刻・彩色による装飾化が進む以前の、古い段階の神社建築の特徴を示します。
- ・県内でも有数の古さを誇る神社建築です。

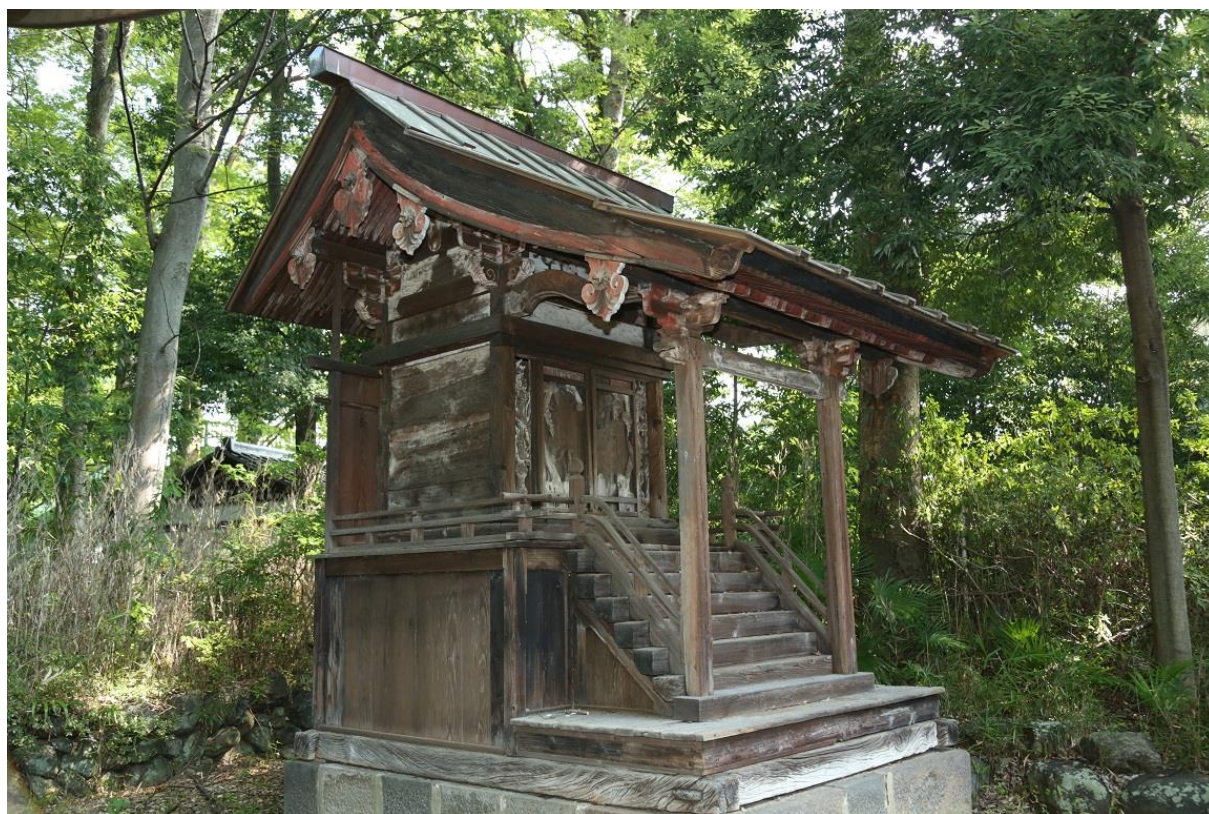
6 天満宮 末社春日社本殿 側面 南西から (群馬県提供)

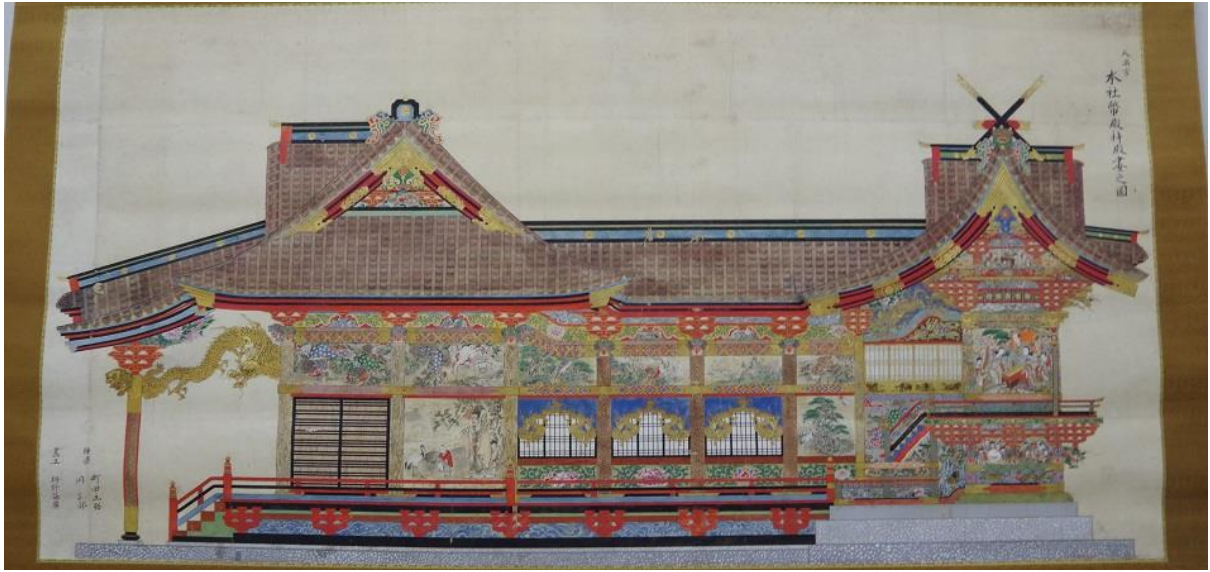
7 天満宮 附 絵図（群馬県提供） 県立歴史博物館保管

- ・本殿内部に安置された小建築である宮殿<sup>くうでん</sup>1基、建物の建築年代等を記した棟札<sup>むなだ</sup>4枚、社殿造営の計画資料である絵図1枚・文書1冊については、社殿の建立年代や建築の経緯を示す貴重な資料であることから、附<sup>つけどり</sup>指定として保存が図られます。
- ・末社機神神社本殿<sup>まつしゃはたがみじんじやほんでん</sup>は、桐生市天神町3丁目にあった菅原神社から明治41年（1908）に移築された小社で、現在は覆屋<sup>おおいや</sup>で保護されています。寛政4年（1793）に完成した、彩色や彫刻による装飾に富んだ社殿で、天満宮本殿・幣殿と同時期にあたります。本殿等に関連する建物であることから、附<sup>つけどり</sup>指定として保存が図られます。

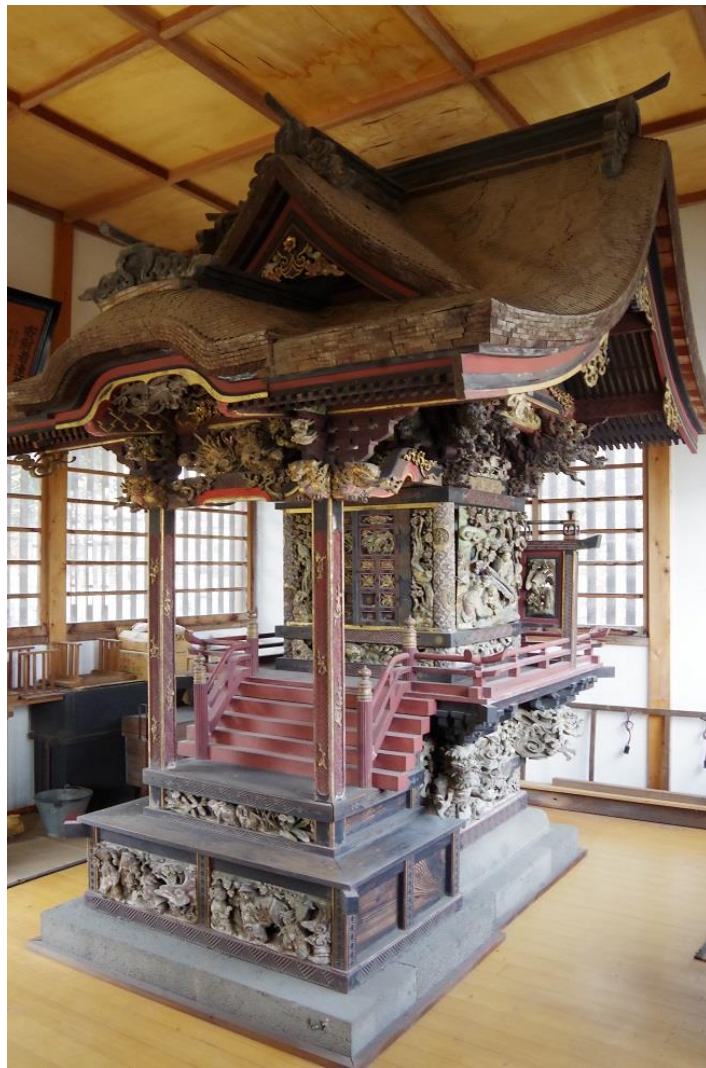
8 天満宮 附 末社機神社本殿（群馬県提供）
