図-2.1 平成 10 年 9 月（山田川水防活動状況）

図-2.2 カスリン台風被害状況（昭和 22 年 9 月）

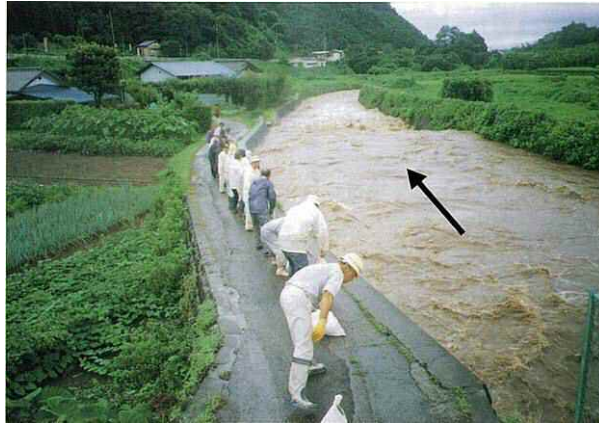
山田川 桐生市川内地先「積土のう工」により越水を防ぐ

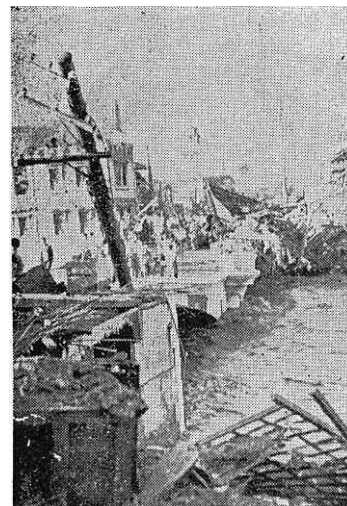
桐生市目抜き通りの家屋倒壊と正に流失せんとする橋梁の惨状
