④〔浅間焼け吾妻川沿い 岩井村泥押し被害図〕

年次不詳(近世)  
 \*淡彩色 縦77.3cm×横98.0cm

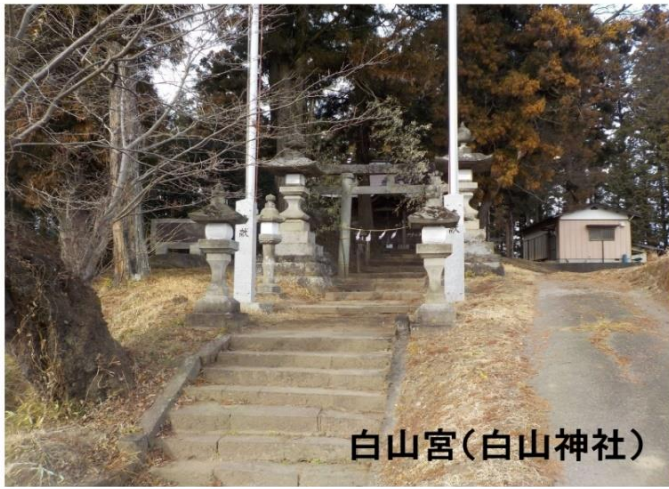
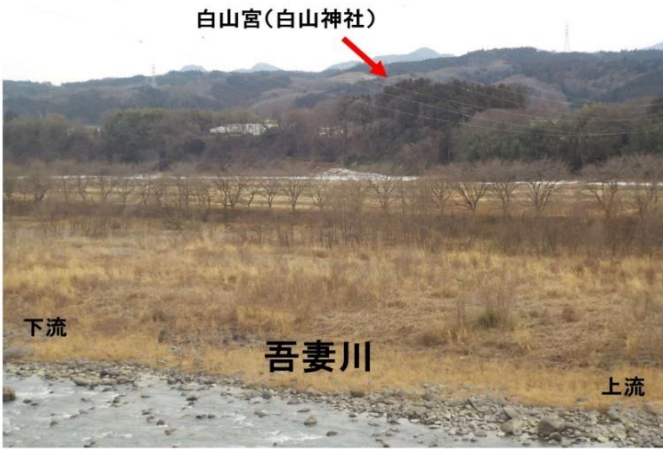
泥流をくい止めた段丘崖

史料③でとりあげた岩井村の泥入り被害図です。絵図本体とは別に泥入りの部分図が附属しており、これを上にかぶせることにより泥入り地を表現する珍しい絵図です。絵図と現地写真を照合すると泥流が段丘崖により、くい止められた様子が見て取れます。現存する白山宮(白山神社)や段丘崖、崖下に広がる耕地(泥入り地)の位置と比較しても、かなり精度の高い絵図であることがわかります。

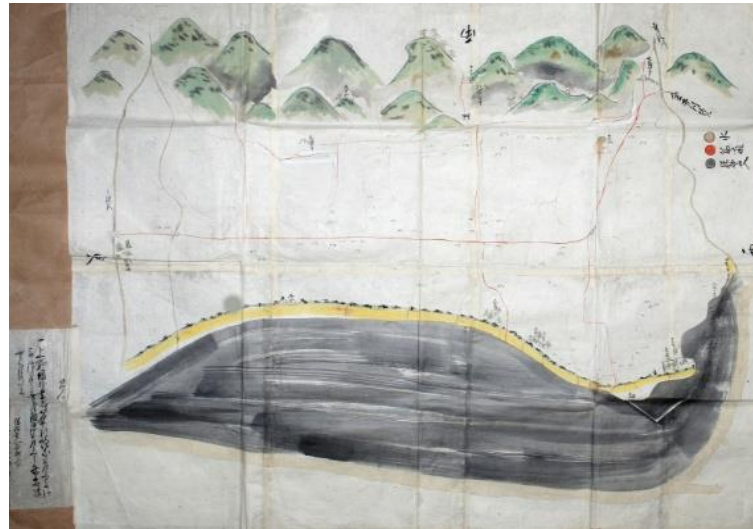
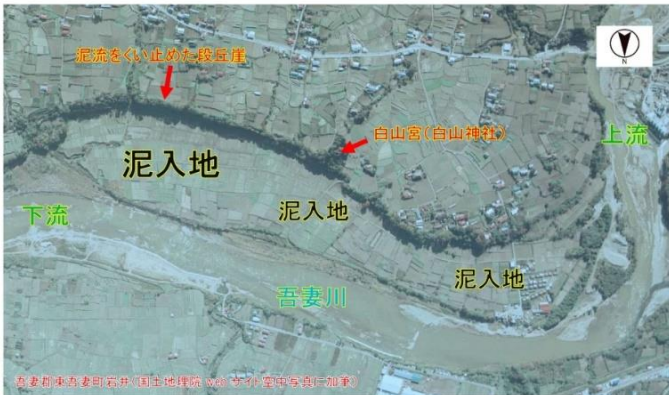
吾妻川(吾妻川)の位置(国土院院 矢野 空 空中写真に追加)

泥入り地
