[滝川]

滝川の利根川放水路は、昭和30年代に計画流量 $90\text{ m}^3/\text{s}$ で建設されたが、その後の流域の都市化に伴う流出増により、滝川本川沿いに宅地の浸水被害が発生している。このため、平成9年度より放水路の拡幅工事を進めてきたが、本川と放水路の分水堰が未完成のため、宅地に浸水被害が発生するおそれがある。

施行の場所	放水路上越線滝川橋下流から滝川本川取水堰まで
延 長	L = 約100m
整備の内容	放水路、取水堰（古市堰）、分水堰

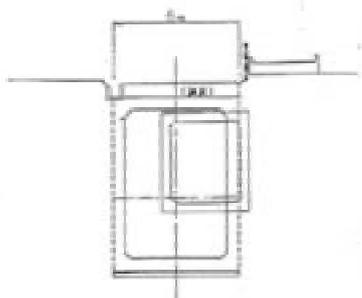
放水路部（滝川橋下流20m地点）

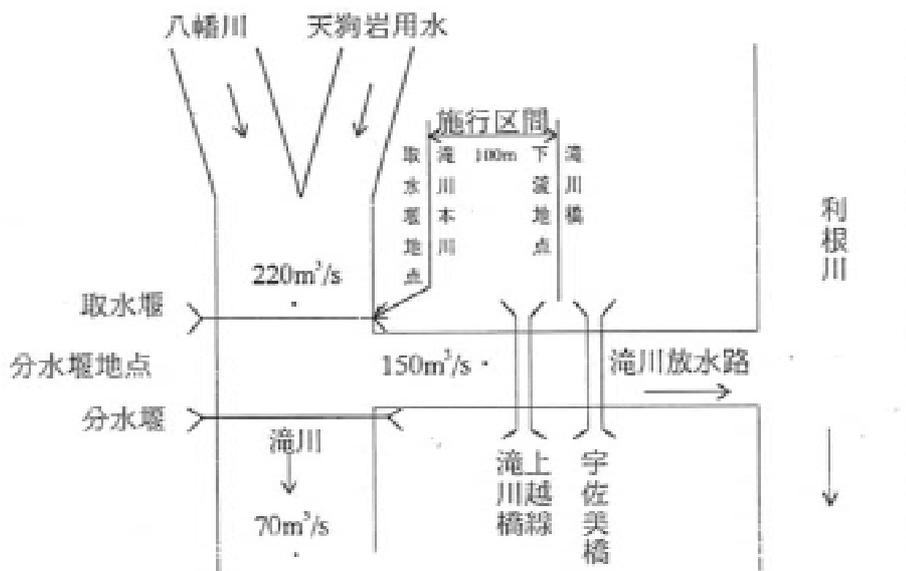
計画流量配分図

このため、本川と放水路の分水堰を整備することにより、概ね30年に1回程度発生すると予想される洪水を本川及び放水路により安全に流下させる。
