[利根川]

施工区間 群馬大橋（国道17号）～大渡橋（県道）
 延長 L = 2,000m
 整備内容 築堤工、掘削工

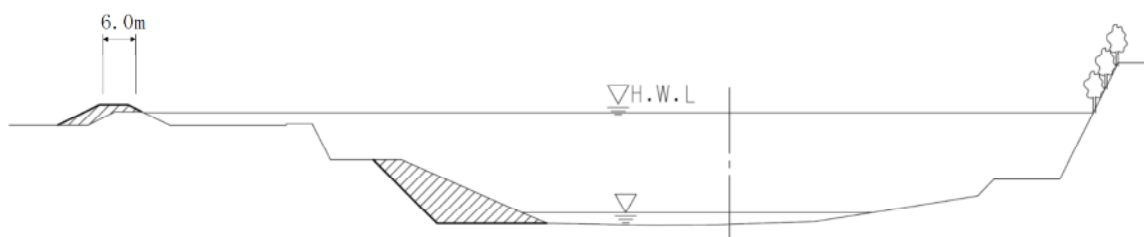
代表横断面図

このため、築堤と河床掘削を実施することにより、概ね30年に1回程度発生すると予想される洪水を安全に流下させる。

中央大橋上流

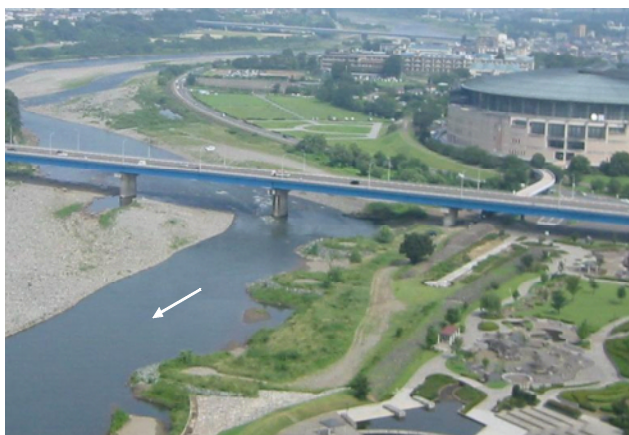
現況写真

利根川は、中央大橋上流左岸に無堤部があり、流下能力が不足している。
