群馬県指定文化財の指定について

令和5年8月1日（火）に、群馬県文化財保護審議会（会長 ^{とどころ} 戸所 ^{たかし} 隆）が開催され、群馬県指定史跡1件の新規指定、群馬県指定重要文化財2件の追加指定が答申されました。

- 1 答申（新規指定）が行われた群馬県指定史跡
史跡 南下古墳群（新規指定）
- 2 答申（追加指定）が行われた群馬県指定重要文化財
重要文化財 水沢寺 2棟（追加指定）
重要文化財 産泰神社 2棟（追加指定）

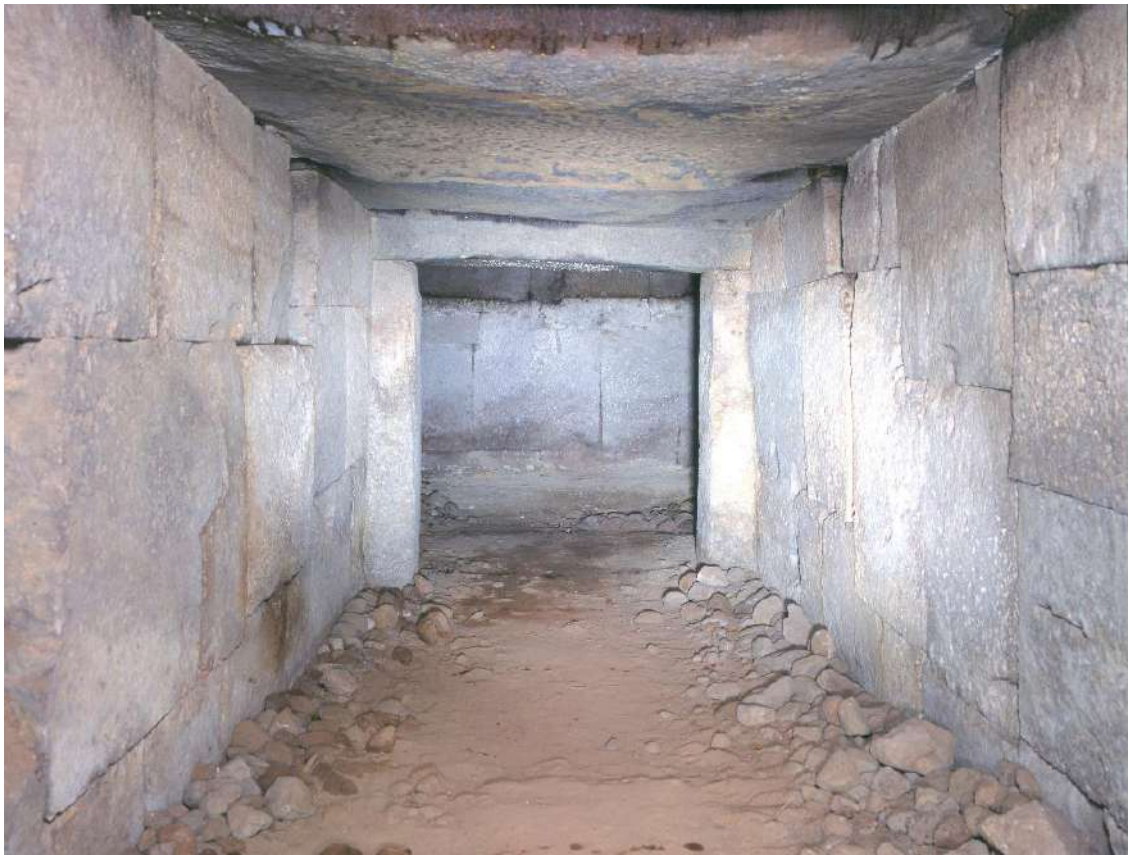
A号墳石室（入り口から奥）

名称及び員数	南下古墳群（みなみしもこふんぐん） 1件
所在場所	北群馬郡吉岡町大字南下1315番地1ほか
所有者	北群馬郡吉岡町
<p>1)由来及び沿革</p> <p>南下古墳群は、北群馬郡吉岡町南下に所在する古墳群の総称である。かつては40基ほどの円墳の群在であったが、現在、良好に残存しているのは6基（A～F号墳）である。これらは吉岡町指定史跡となっている。</p> <p>2)内容</p> <p>古墳群は、6世紀後半から7世紀末に築造されたものである。6世紀後半のC号墳以外は7世紀代に比定される。7世紀代の古墳の構造には畿内地域の有力古墳の影響が強く認められ、特にA・E号墳の朱線とA号墳の漆喰の存在は全国的に見ても希少である。</p> <p>本古墳群では、6世紀後半から7世紀代の一族の古墳の変遷を追うことができる。これらは、7世紀の上毛野地域で総社古墳群や畿内地域との深い関係を持ちながら、この地域で急速に勢力を増した一族の古墳群であると理解できる。</p> <p>個別の古墳については以下の通りである。</p> <p>A号墳 截石切組積両袖式の横穴式石室。壁体は切組積の手法を駆使した精美なものである。壁面に朱線約20本と漆喰が認められる。7世紀後半に比定される。</p> <p>墳丘規模：径約30m・高さ約8m 石室規模：全長8m以上・玄室長約3.25m・奥壁幅約2.40m・同高さ約2.40m</p> <p>B号墳 両袖式の横穴式石室。羨道と玄室の境に重量感のある切石の玄門を据えている。玄室高は非常に高く、畿内からの影響を強く受けていると考えられる。玄室壁面は自然石主体の乱石積だが、奥壁の一部には切組の手法が確認できる。壁面の石材間には漆喰状の粘質土が充填されている。7世紀中頃に比定される。</p> <p>墳丘規模：径約22m・高さ約5.2m 石室規模：全長約7.62m・玄室長約3.35m・奥壁幅約2.63m、同高さ3m以上</p> <p>C号墳 自然石乱石積の袖無式の横穴式石室。円筒埴輪の破片が出土している。6世紀後半に比定される。</p> <p>墳丘規模：径約15m・高さ約4m 石室規模：全長約6.15m・奥壁幅約1.55m・同高さ約1.35m</p> <p>D号墳 自然石乱石積の両袖式の横穴式石室。羨道と玄室の境には2～3段に積まれた玄門がある。奥壁は中央に丸みを帯びた大石を2段積し、その左右に小振りの石を配して、奥壁中央で縦に二分したとき左右が対称になるように設計されている。7世紀後半に比定される。</p> <p>墳丘規模：径約13m・高さ約3m 石室規模：全長約6m・玄室長約2.6m・奥壁幅約1.5m・同高さ約1.7m</p> <p>E号墳 截石切組積両袖式の横穴式石室で、石室規模はA号古墳より大幅に縮小されているが、その石材加工技術や切組の手法は極めて完成度が高い。壁面に朱線約160本が残存している。7世紀末に比定される。</p> <p>墳丘規模：径約17m、高さ約2.8m 石室規模：全長4.34m以上・玄室長約2.76m・奥壁幅約2.13m・同高さ約1.71m</p>

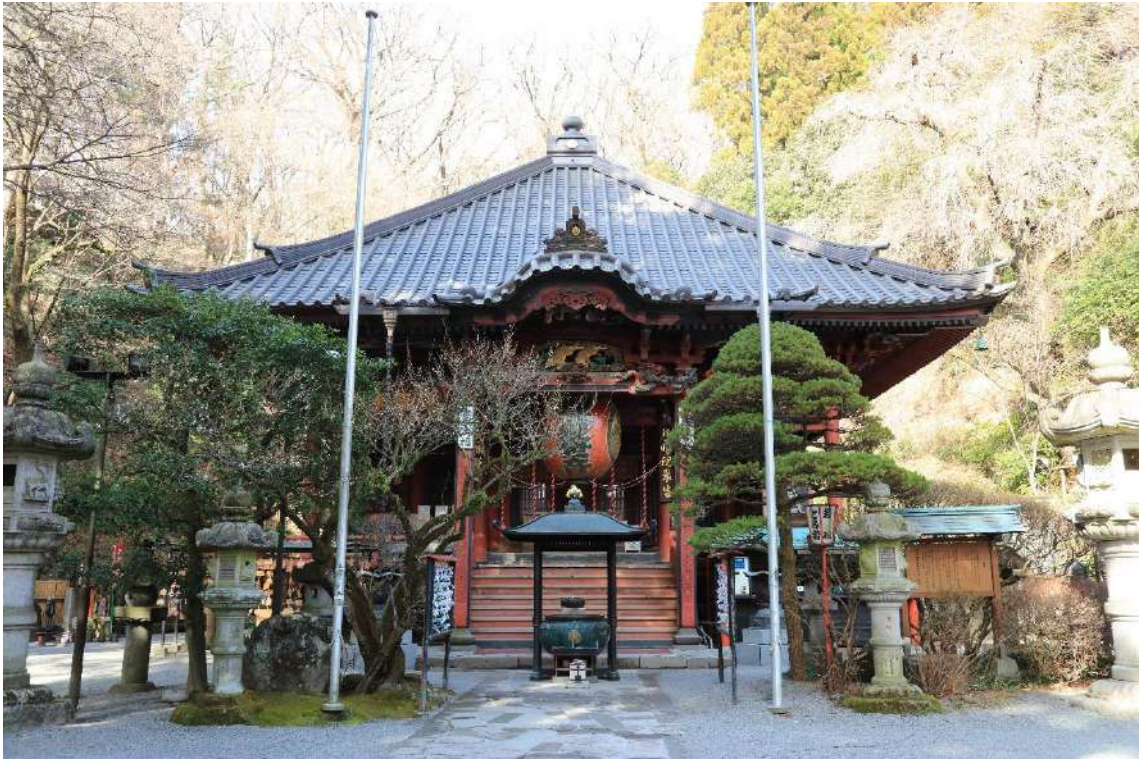
観音堂 正面（東から）

2)構造			
◎観音堂1棟			
建築年代	天明7(1787)年までに造立完了		
構造形式	桁行五間、梁間五間、寄棟造、本瓦型銅板葺(当初は茅葺)		
規模	桁行12.120m、梁間12.120m		
『建立書』・『賞書』の記載から、天明7(1787)年までに造立完了していたことが判明している。桁行(正面)五間、梁間(側面)五間の五間堂の寄棟造、本瓦型銅板葺で正面に一間の唐破風向拝を設ける。身舎平面は手前一間を吹き放ちの拝所、奥の四間を室内とし、須弥壇を設け宮殿を置く。県内に現存する五間堂は、当観音堂と長楽寺三仏堂〔太田市 慶安4(1651)年 県重文〕の2例のみである。			
組物は外部を二手先、内部を出組、天井は中央部を格天井、側面・背面部は鏡板天井とする。向拝は礎石・礎盤上に角柱を立て身舎柱と海老虹梁で繋ぐ。組物は出三斗、2対の手挟を付ける。			
彫刻は彫刻板支輪、向拝柱や頭貫の地紋彫、向拝柱と水引虹梁に巻き付く龍、向拝正面虹梁上・手挟・欄間・木鼻・隅木下の組物最上部の肘木などに施す。向拝正面虹梁上は下部を「虎と竹」、上部(唐破風部)を「林和靖」、手挟は籠彫で外側を「雉に栢」、内側を「雲紋」、欄間は厚肉透彫とし正面中央間を「虎溪三笑」、その右間を「龍に乗った馬師皇仙人」、左間を「鯉に乗った琴高仙人」、木鼻は獅子(一部は鳳凰)とする。彫刻題材は『建立書』に記されたものとはほぼ一致する。			
塗装は全体的に朱塗を基調とし、木鼻の一部を黒塗、その他の彫刻部分は極彩色とする。来迎壁に彩色画、来迎柱に金欄卷、吹抜けの拝所天井に龍(中央)、迦陵頻伽(両脇)の絵画を見る。			
当建物は向拝を付け、身舎の手前一間を吹き放ちとし、彫刻や天井画等の美しい

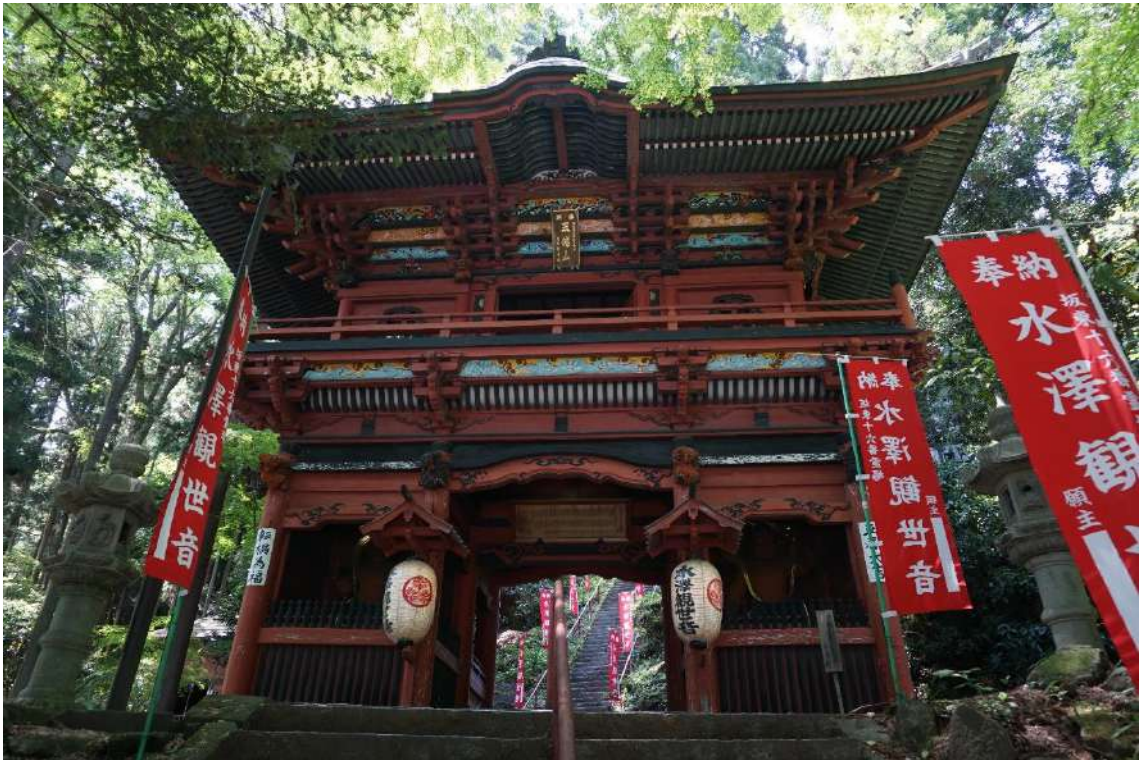
仁王門 正面（東から）

『建立書』・『賞書』の記載から、天明7(1787)年までに造立完了していたことが判明している。三間一戸の楼門で東面して立ち、両脇間の背面側から上層に上がる階段を設ける。入母屋造、正面と背面の中央部を軒唐破風とし銅板平板葺とする。軸部は切石に円柱を立て貫・虹梁と台輪で固め、下層の虹梁は異形虹梁（火灯形虹梁）とする。組物は、下層は雲形を模した肘木の二手先、上層は外部を三手先、内部を出組（一手先）、中備は下層を蓑束、上層は蓑股とする。雲形の肘木、六角二重塔にも見られる異形虹梁は水沢寺独特のものであり、大工棟梁の新様式への進取性を窺わせる。支輪は二重で下層を蛇腹(下)と彫刻板支輪(上)、上層は彫刻板支輪(上中下とも)とする。軒は二軒繁垂木、妻飾は虹梁大瓶束・笈形付とする。

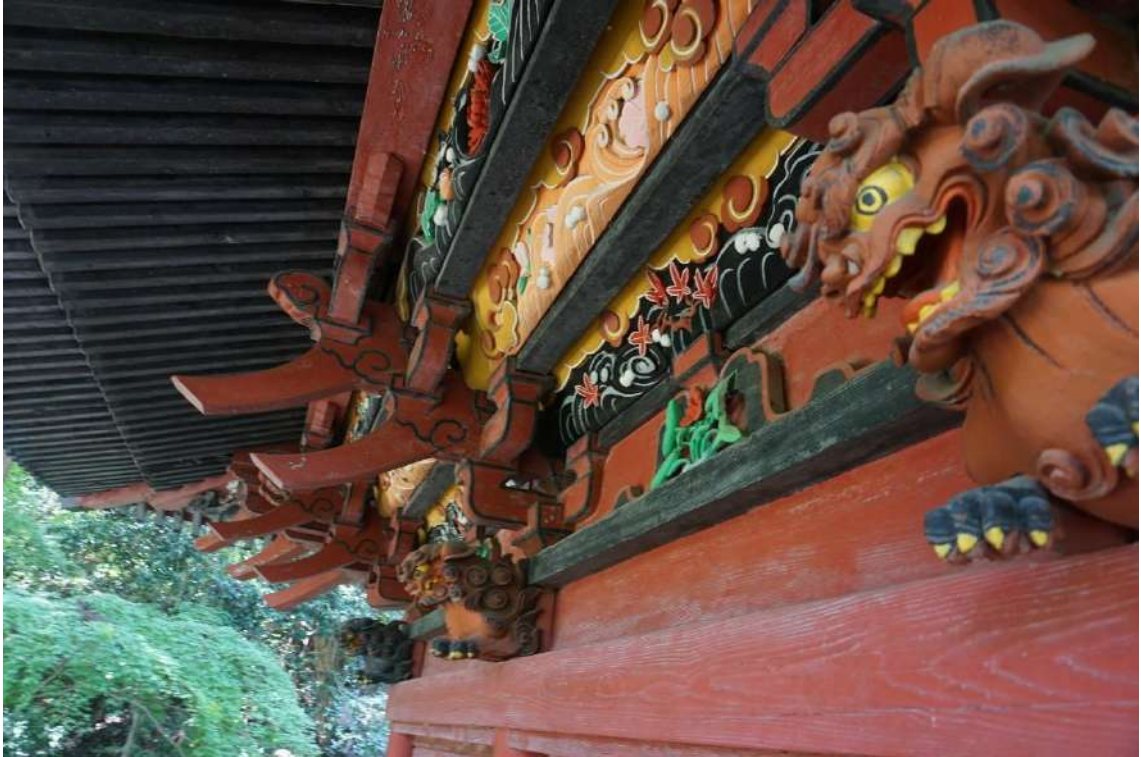
仁王門 上層組物・軒支輪（北から）

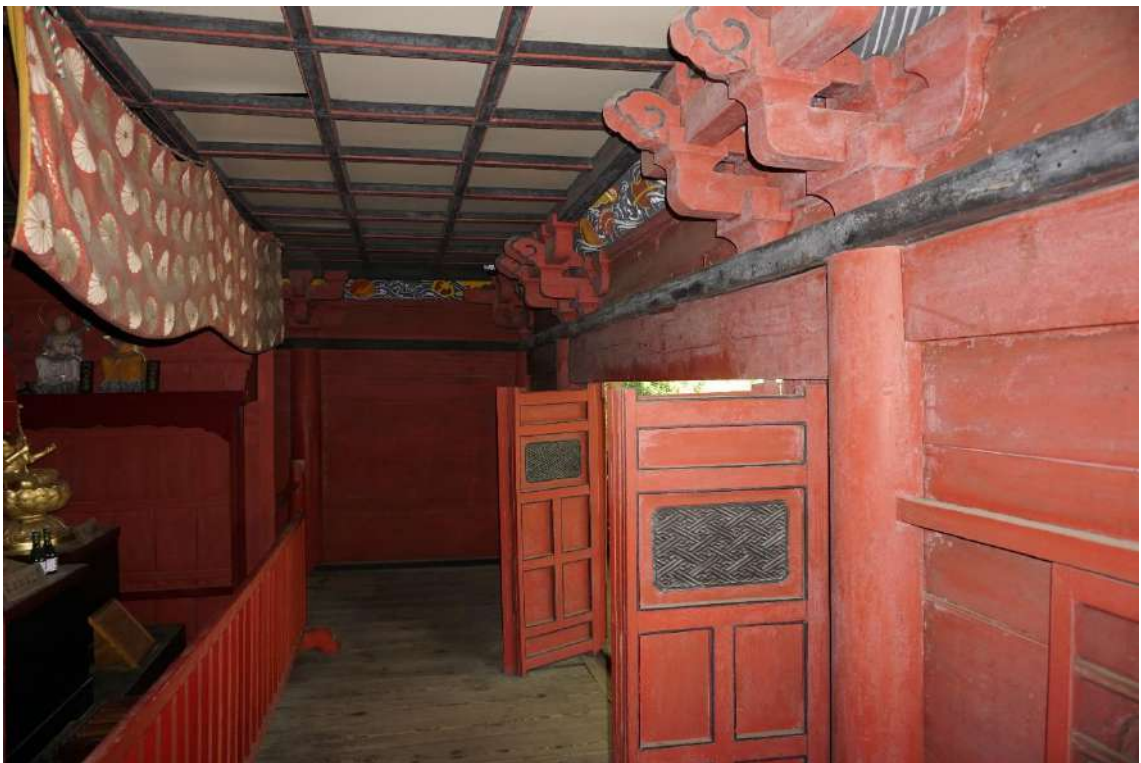
仁王門 上層内部

なお、下層は正面脇間に仁王像、背面脇間に向かい合う雷神像と風神像を安置する。中央間天井の前後には狩野探雲が描く龍が見られる。上層は一室空間とし、背面側中央部に普賢菩薩坐像・釈迦如来坐像・文殊菩薩坐像の三尊像、それらの側面と背面側に十六羅漢像を安置する。

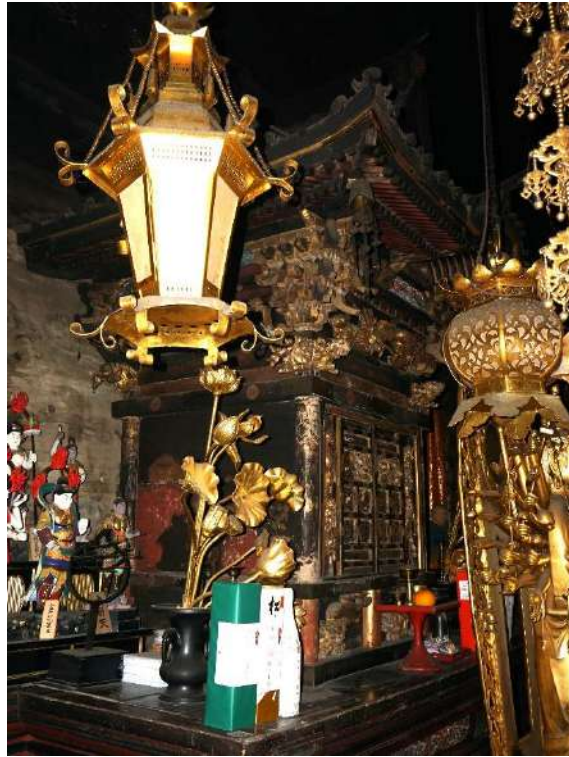
附 宮殿 全景

観音堂内の須弥壇上中央部に鎮座する。正面一間、側面一間、三方千鳥破風造、正面軒唐破風、瓦棒型板葺とする。円柱を土台立てとし、腰長押、内法長押、頭貫、台輪で固める。組物は三手先で詰組とし軒は二軒繁垂木、妻飾は虹梁・斗栱とする。柱間装置は正面を棧唐戸とし他は板壁とする。全体を塗装で仕上げるが黒色塗を基調とし、軒の彫刻板支輪や蓑股などの彫刻を極彩色、組物・柱・その他の彫刻などを箔押とする。両側面壁は黒色塗を地とし部分的に絵画（箔押）を描く。柱には金欄巻を施す。『建立書』の記載から、宝暦5(1755)年以降に作成され、天明7(1787)年以前に装飾等を追加したと考えられる。

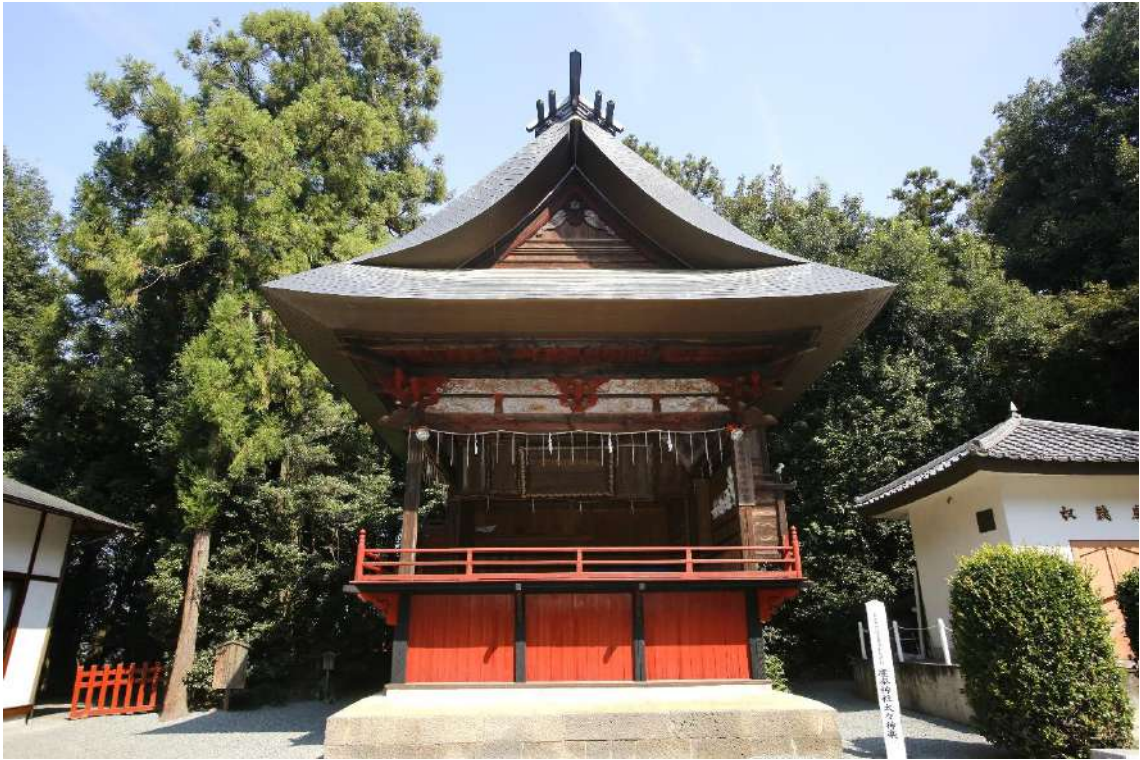
神楽殿 正面（南から）

入母屋造、南北棟で銅板葺、軒を船檣造とし、切石の基壇上に立つ。当初は茅葺であったが、現状では茅葺屋根を模した銅板葺としている。内部は南側を吹き放ちの舞台とし、北側を舞台床面より一段下げて楽屋とする。現在、両室の境は吹き放ちとするが、痕跡から当初は建具があったと分かる。舞台北側に神座を張り出して設けるが、取り合い等から後補と推定される。舞台の南と西の2方に擬宝珠付の縁（楽屋床と一体の板張）を廻し、脇障子を付け、持送り板で受ける。軸部は角柱を虹梁（虹梁型指物）で結び、組物は拳鼻付出組、軒支輪は板支輪とする。中備は詰組でその間に撥束を置く。内部は舞台・楽屋とも板敷、天井は共に棹縁天井とする。

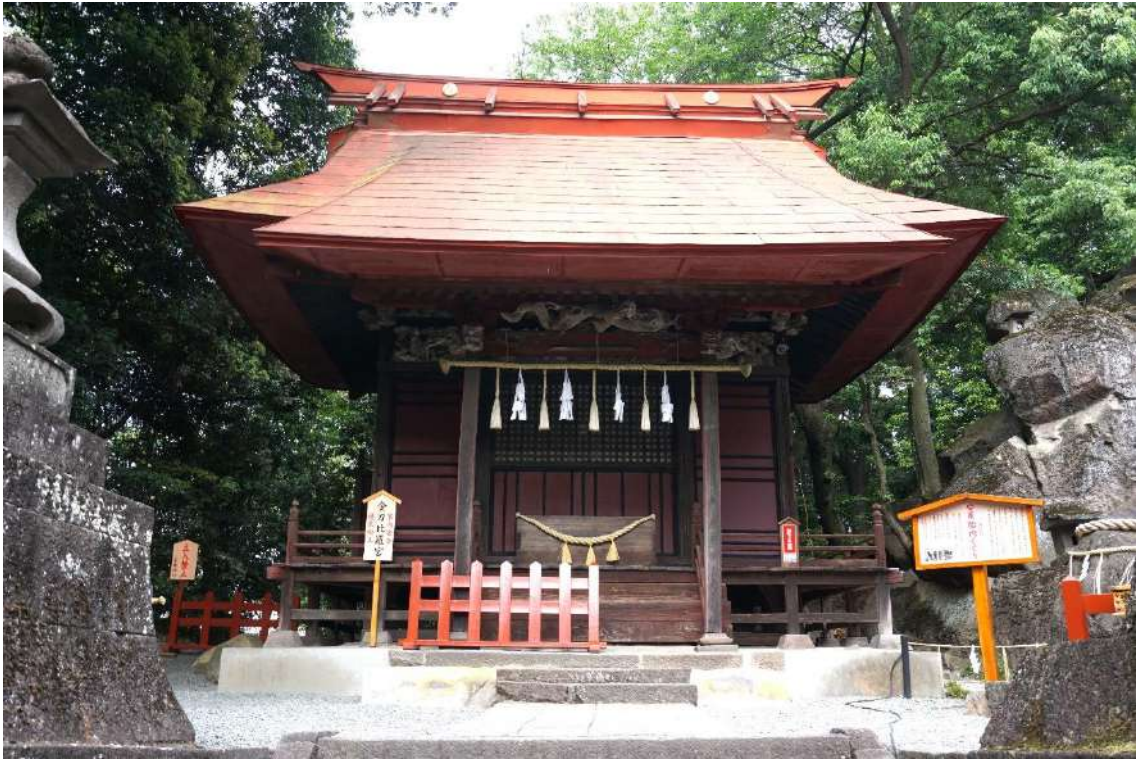
境内社金刀比羅宮拝殿 正面（西から）

桁行三間、梁間一間の入母屋造で向拝を付ける。当初は茅葺であったが、現状では茅葺屋根を模した鉄板葺としている。内部は一室空間とし、中央間は背面の覆屋と接続する。身舎は土台上に角柱を立て、長押、頭貫で固め、組物は出三斗を置き梁と桁を支え、中備は付けていない。正面には登高欄付の木階を付け、正面と両側面に擬宝珠付高欄を廻らし脇障子を置く。向拝は礎石・礎盤上に角柱を立て水引虹梁（虹梁型頭貫）で繋ぎ、柱上に出三斗を置き、身舎柱と海老虹梁で繋ぐ。彫刻は水引虹梁上部の龍の丸彫、木鼻の獅子・象、内法長押上部小壁の全面透彫などに見る。塗装は全体的には朱塗を基調とし、彫刻部分を極彩色、垂木・葺戸などを黒塗とする。
