ぼうえいくんれん そうてい くうしゅう  
**9 防衛訓練(想定された空襲と被害)**

昭和19年(1944)

県内での空襲が現実味を帯びる中、昭和19年に太田・前橋・高崎・伊勢崎等における空襲を想定した防  
 空図上訓練計画が作られました。被害想定も具体的で、警戒意識が高まっていることがわかります。  
 群馬県行政文書「防衛訓練関係」(A0384A0G 1788)

これは、群馬地区防空司令部が作成した「本土来襲予想敵機(米国) 識別参考図集」(昭和 19 年2月)です。アメリカ軍が当時使用していた軍用機中、本土(特に東京並びにその周辺地区)来襲の可能性が高いものについて、その飛行時の形態と識別上の特徴を記載しています。

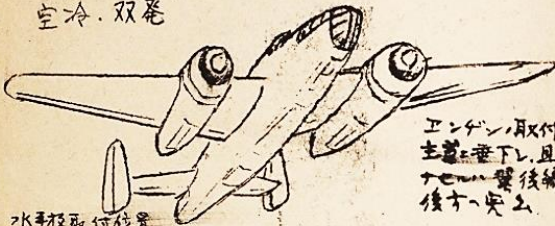
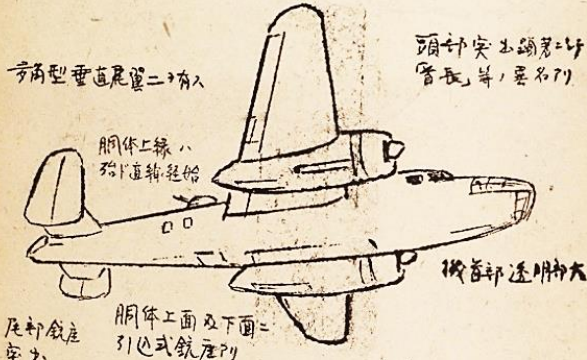
ノース・アメリカン B-25C (ミツェル)

中翼(高目) 軍葉  
空冷・双発

水平投取付位置  
高シ

エンジン取付ハ  
主翼ニ垂下シ且ツ  
テハ翼後縁側  
後方ニ突出

三角型垂直尾翼ニ有ス

頭部突出部短シ  
管長ノ要アリ

胴体上縁ハ  
殆ド直線形也

後部透明カ

尾部銃座  
突出

胴体上面及下面ニ  
引込式銃座アリ

胴体ハ断面矩形ニシテ様  
ヨリ見トズングリアアルカ上下  
ヨリ見トキハ短長ト直線的  
形也

主翼前縁ハ後退角カ  
直線ニ近シ

主翼面積比較的小

(翼長 20.58米)

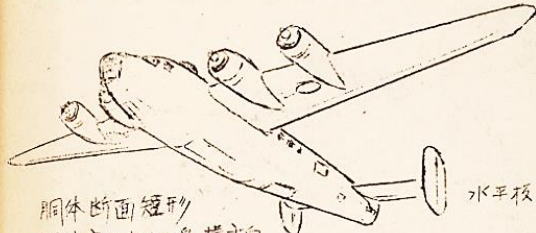
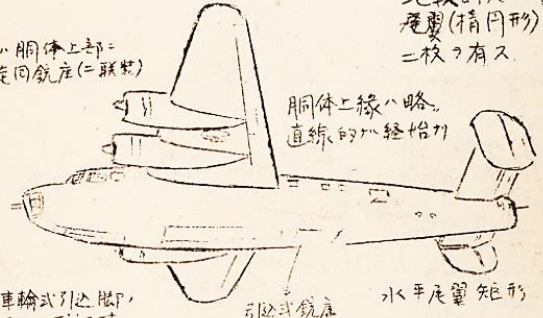
コンソリデーテッド B-24D (リベレーター)

肩翼 軍葉  
空冷 四発

水平投取付位置高シ

胴体断面短形  
胴体高カ大ナル為横方向  
ヨリ見トキハ河豚ノ如ク感アリ

D型ハ胴体上部ニ  
螺旋銃座(ニ銃座)  
アリ

比較的大カ垂直  
尾翼(楕円形)  
ニ枚ヲ有ス

胴体上縁ハ略  
直線的カ経路カ

三車輪式引込脚  
採用ニシテ頭部稍  
長ク突出

引込式銃座

水平尾翼矩形

主翼短長短カ為全体ノ  
形状短長ト西バー型

(翼長 33.5米)
