# 看板オーナーの皆様へ あなたの看板は安全ですか？

## 主な改正のポイント ～令和7年4月1日施行～

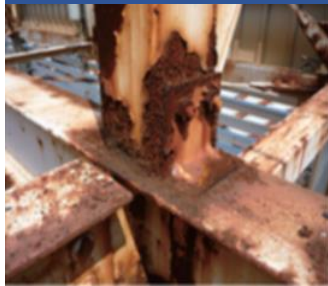
#### サビによる腐食

鉄骨やボルトのサビは、  
破損の前兆

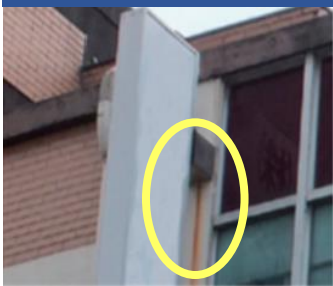
#### 汚れ

サビ汁がたれていたら、  
内部が腐食しているかも

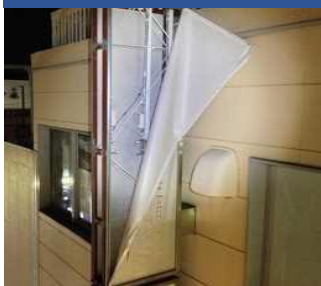
#### ズレ・欠陥

盤面のズレや取付具の  
欠落は、落下の前触れ

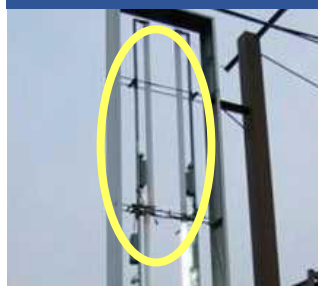
#### 照明不点灯

漏電の場合は、火災の  
危険も
