# 土砂災害警戒区域等の指定の公示に係る図書(その1)

土砂災害警戒区域・土砂災害特別警戒区域  
位置図

K0598005

鶴生田町2

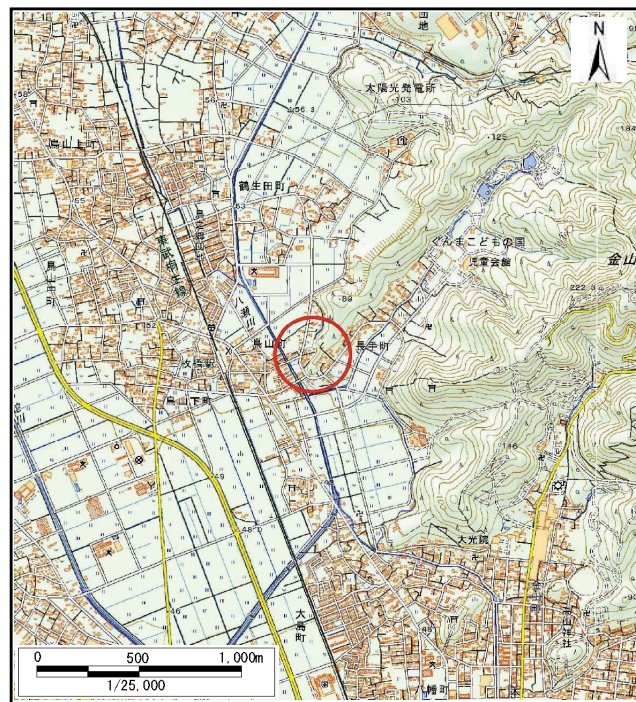
(1/25,000)

群馬県太田市鶴生田町

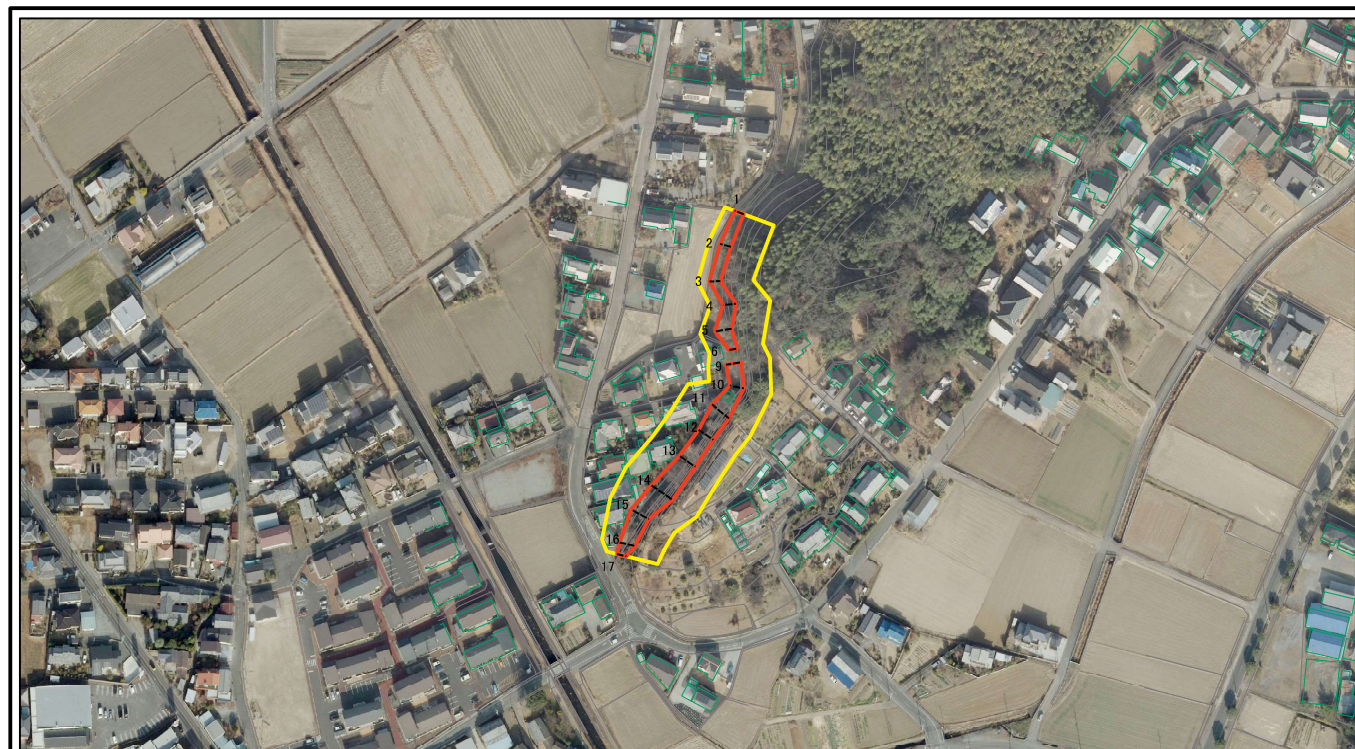
土砂災害警戒区域・土砂災害特別警戒区域  
区域図(その1)

図中の数字は横断測線番号を示す

| 土砂災害防止法施行令第2条の基準に該当する区域 | |
| 土砂災害防止法<br>施行令第3条の<br>基準に該当する<br>区域 | |
| 土砂等の(移動)高さが1m以下の場合、<br>土砂等の移動による力が100kN/mを超える区域 | |
| 土砂等の堆積の高さが3mを超える区域 | |
| それ以外の区域 | |

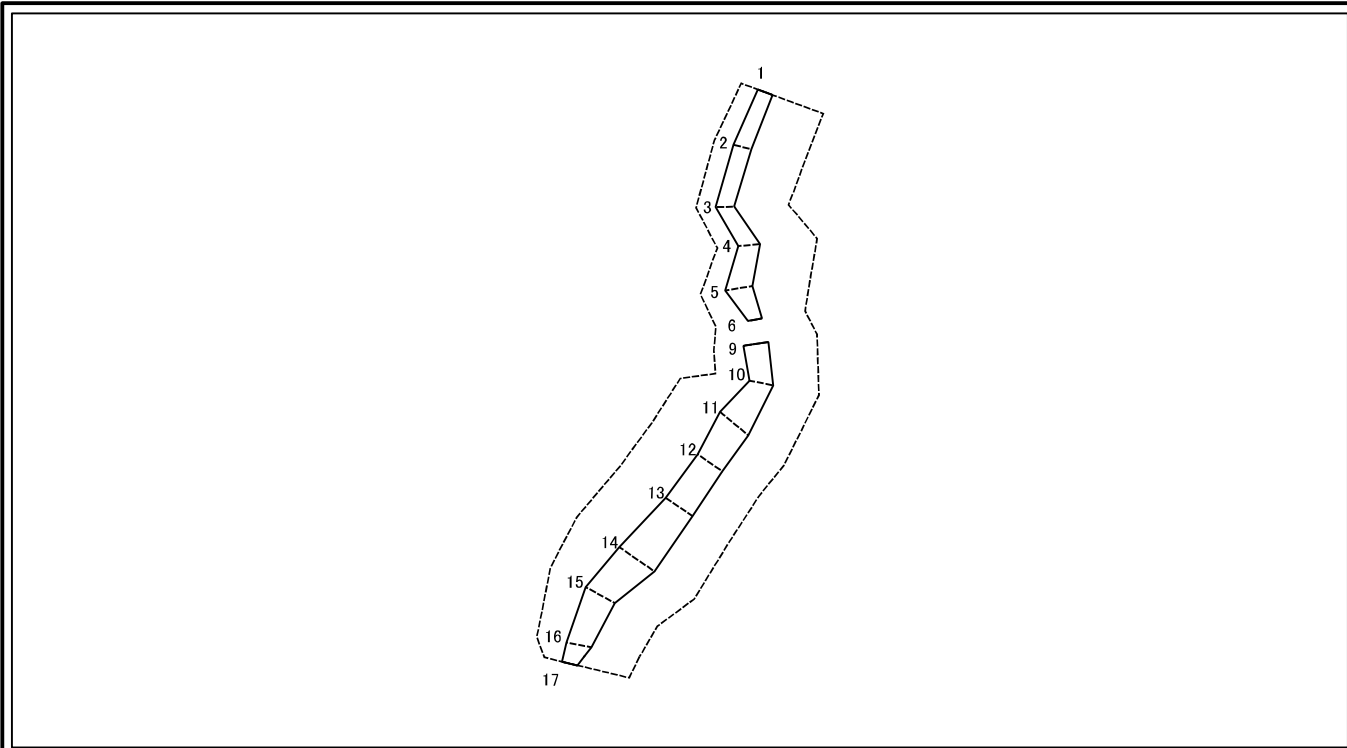
土砂災害警戒区域等の指定の公示に係る図書(その2-3)

図中の数字は横断測線番号を示す

様式-2-3(急)  
土砂災害特別警戒区域の区域区分図  
(急傾斜地の崩壊に伴う土石等の堆積により  
建築物の地上部に作用すると想定される力)

土砂災害防止法施行令第2条の基準に該当する区域

| 土砂災害防止法<br>施行令第3条の<br>基準に該当する<br>区域 | 土石等の堆積の高さが3mを超える区域 |
| | それ以外の区域 |
