形質変更時要届出区域台帳

群馬県

| 整理番号 | 整-2025-8 | 指定年月日・指定番号 | 令和8年1月6日・形-80号 | 所在地 | 安中市郷原字十ヶ森939番3の一部、942番2の一部、950番11の一部、952番2の一部、字徳島1202番4の一部 | | |

# 土壤汚染状況調査における試料採取地点等及び区域内の土地の土地の特定 有害物質による汚染状態を明らかにした図面（図1-1）

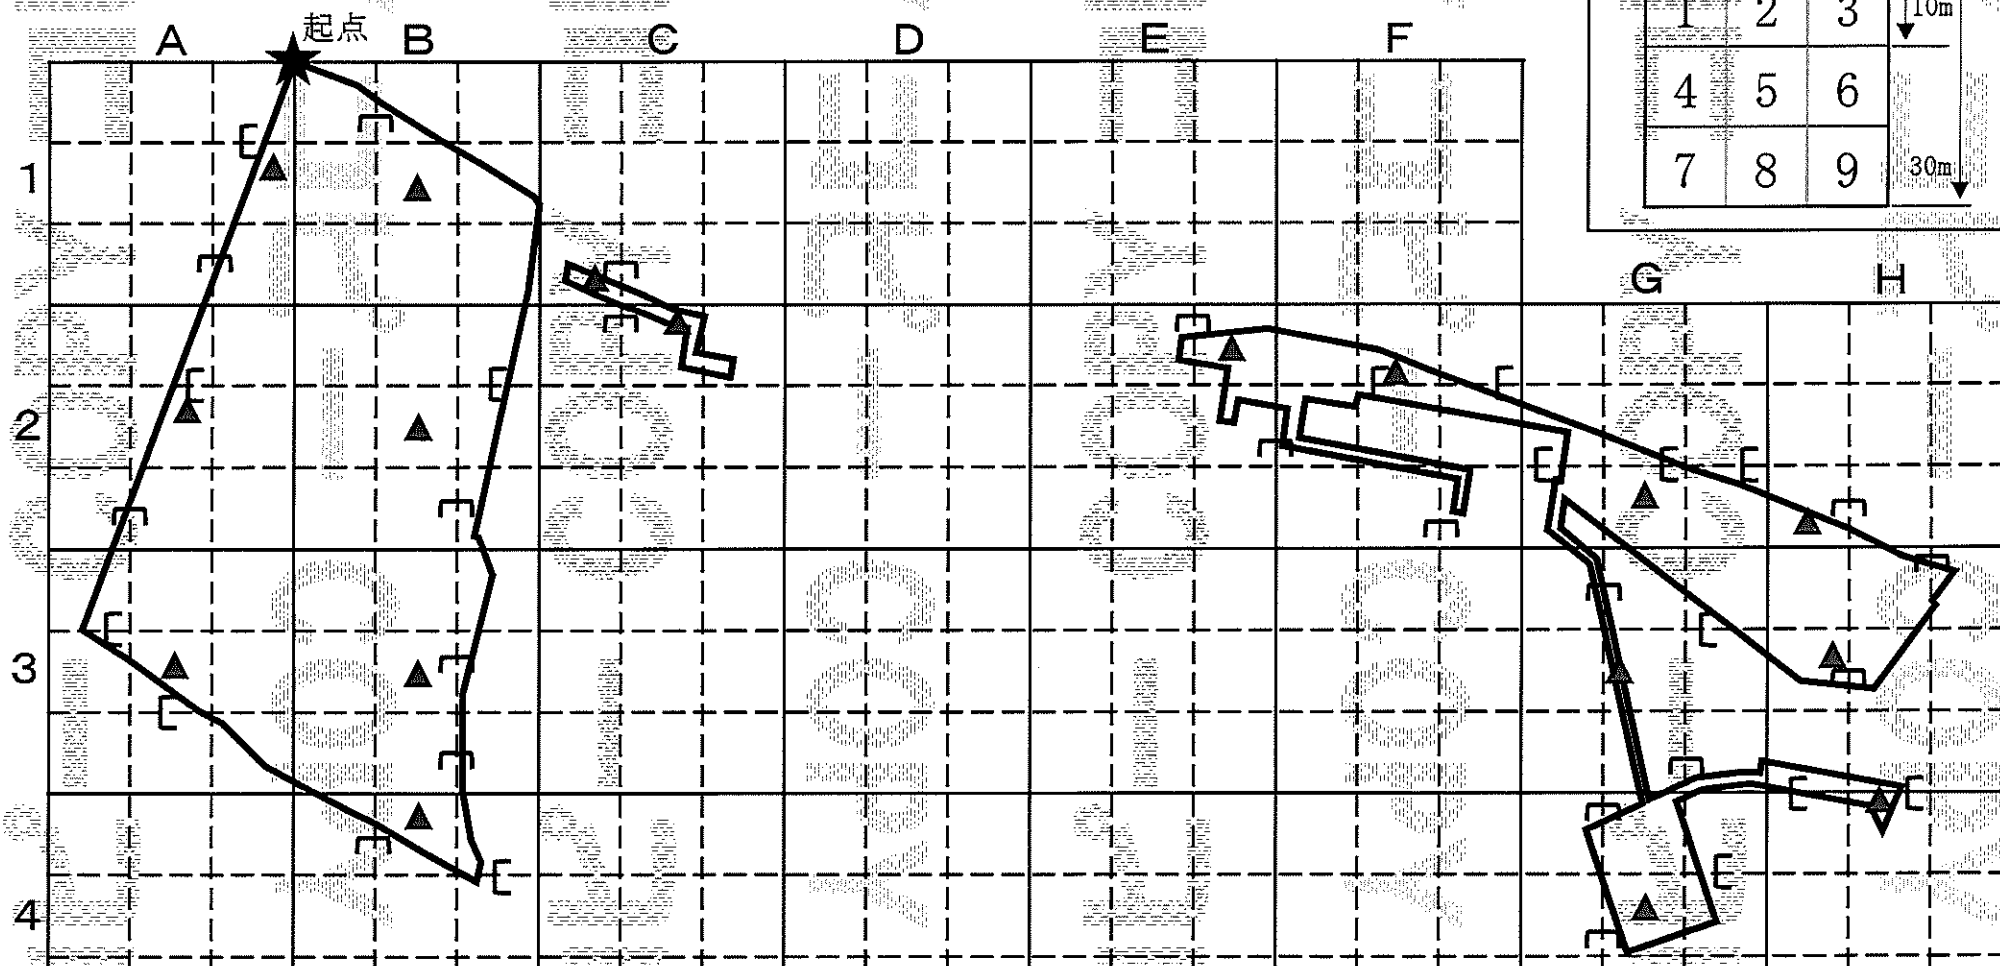
調査物質：トリクロロエチレン、1,2-ジクロロエチレン、クロロエチレン、ベンゼン、これらの  
分解生成物

調査方法：土壌ガス調査、地下水調査

試料採取日：令和7年8月25～26日

調査結果：表2のとおり

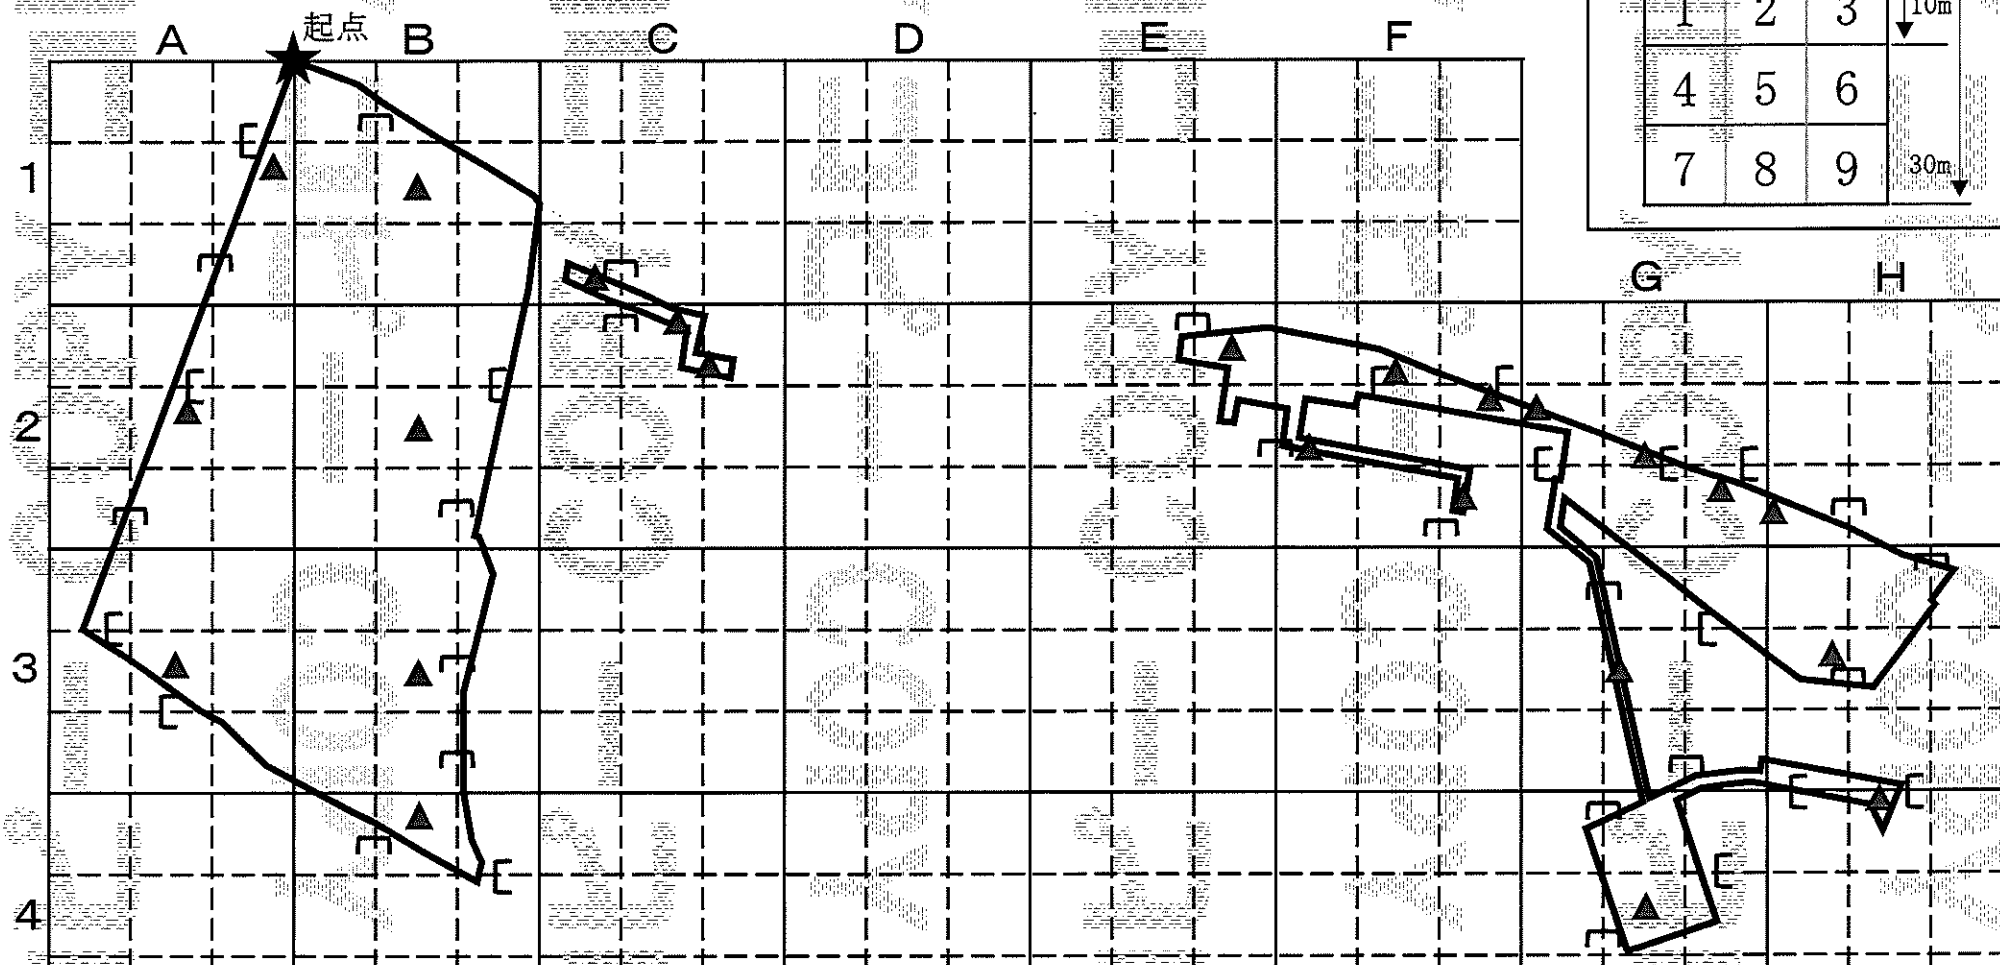
# 土壌汚染状況調査における試料採取地点等及び区域内の土地の土壌の特定 有害物質による汚染状態を明らかにした図面（図1-2）

調査物質：ジクロロメタン

調査方法：土壌ガス調査、地下水調査

試料採取日：令和7年8月25～26日

調査結果：表2のとおり

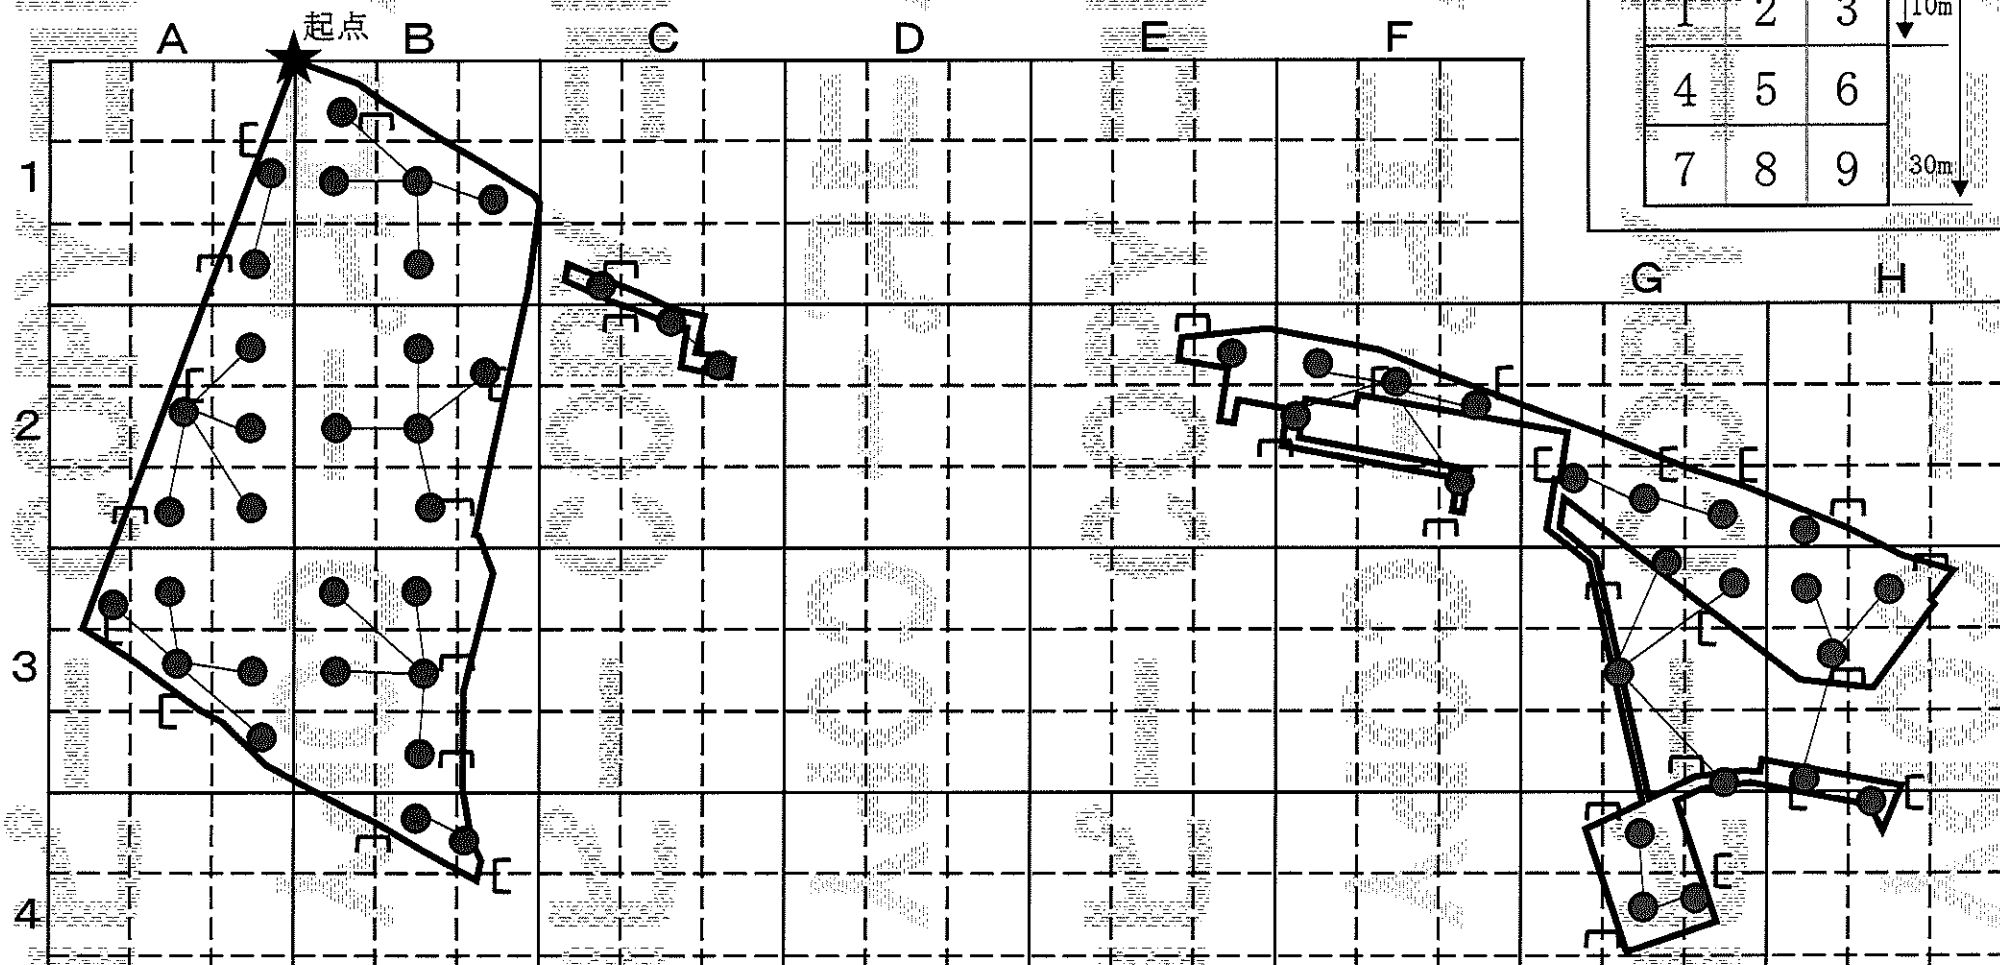
# 土壌汚染状況調査における試料採取地点等及び区域内の土地の土壌の特定 有害物質による汚染状態を明らかにした図面（図1－3）

調査物質：シアン化合物、鉛及びその化合物、砒素及びその化合物、ふっ素及びその化合物、  
ほう素及びその化合物

調査方法：土壌溶出量調査、土壌含有量調査

試料採取日：令和7年8月25～27日、9月4日

調査結果：表3のとおり

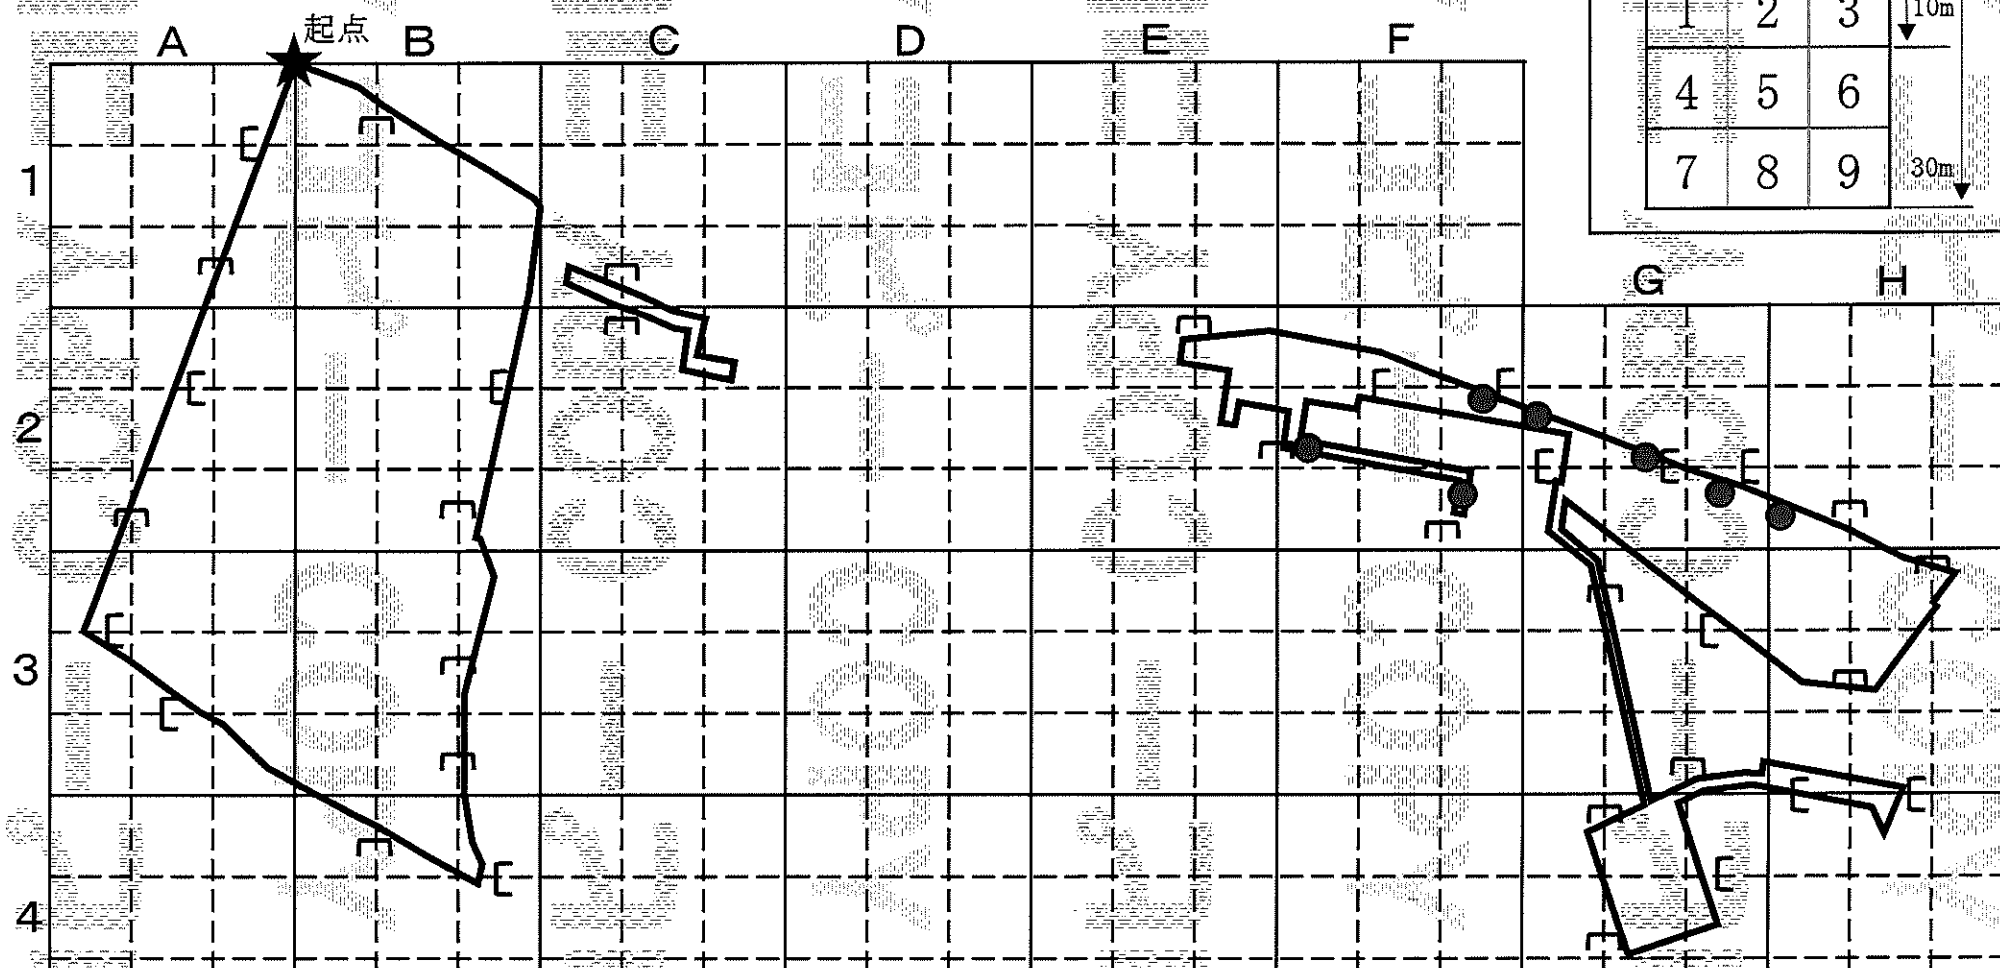
# 土壤汚染状況調査における試料採取地点等及び区域内の土地の土壌の特定 有害物質による汚染状態を明らかにした図面（図1－4）

調査物質：鉛及びその化合物、砒素及びその化合物、ふっ素及びその化合物

調査方法：土壤溶出量調査、土壤含有量調査

試料採取日：令和7年8月25～27日、9月4日

調査結果：表3のとおり

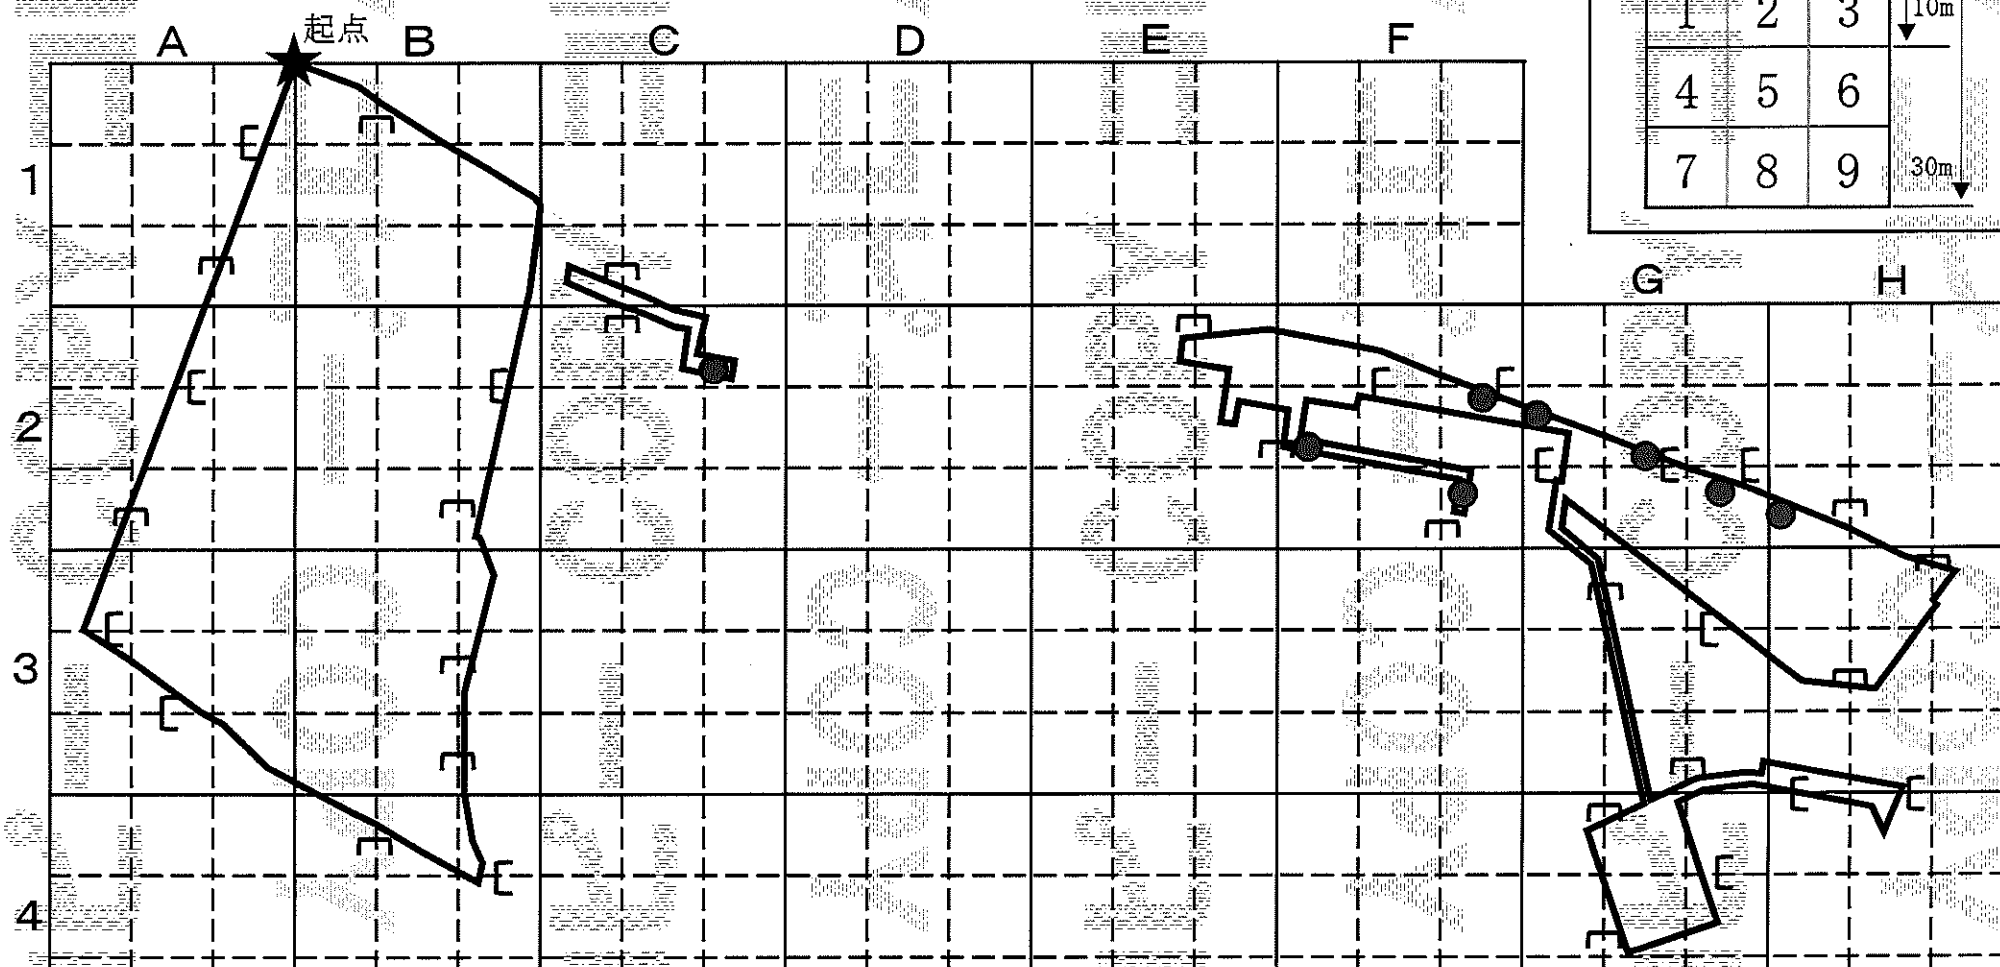
# 土壤汚染状況調査における試料採取地点等及び区域内の土地の土壌の特定 有害物質による汚染状態を明らかにした図面（図1－5）

調査物質：ほう素及びその化合物

調査方法：土壤溶出量調査、土壤含有量調査

試料採取日：令和7年8月25～27日、9月4日

調査結果：表3のとおり

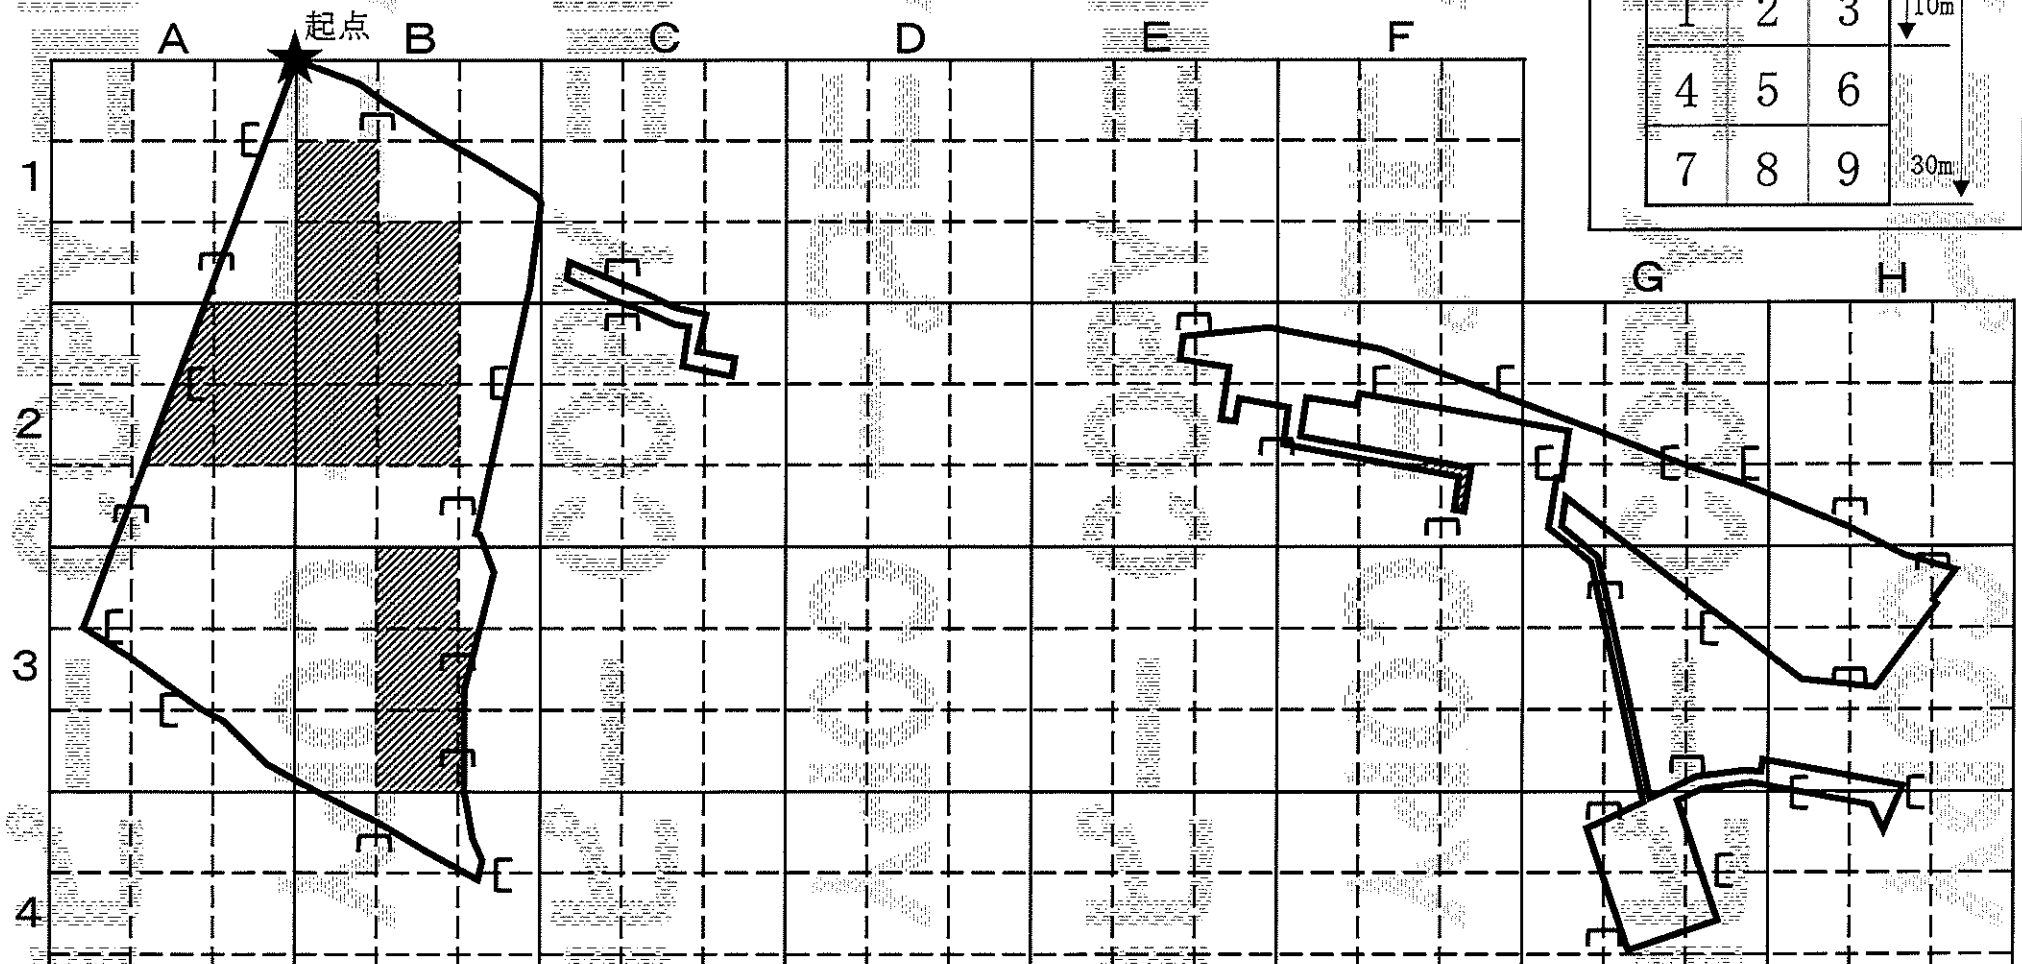
# 区域指定図（図2）

所在地：安中市郷原字十ヶ森939番3の一部、942番2の一部、950番11の一部、952番2の一部、  
字徳島1202番4の一部

汚染状態：ふっ素及びその化合物 土壌溶出量基準不適合
