看板オーナーの皆様へ あなたの看板は安全ですか？

主な改正のポイント ～令和7年4月1日施行～

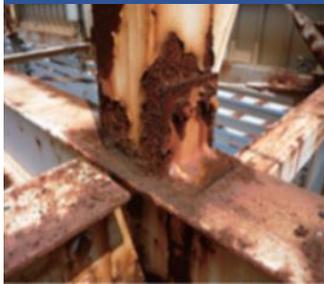
サビによる腐食

鉄骨やボルトのサビは、破損の前兆

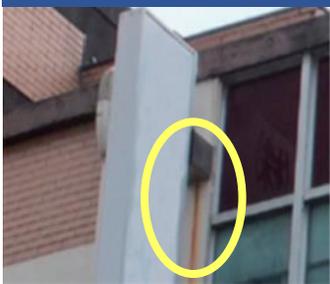
汚れ

サビ汁がたれていたら、内部が腐食しているかも

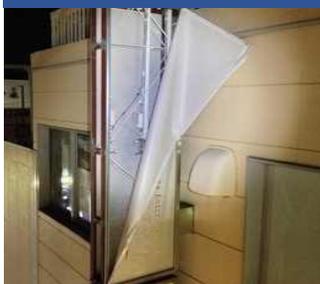
ズレ・欠陥

盤面のズレや取付具の欠落は、落下の前触れ

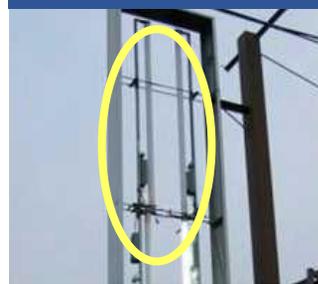
照明不点灯

漏電の場合は、火災の危険も
